KONSERVERINGSRAPPORT

Växjö sn, Sm. Fornlämning 18, 122, 129.

Id.nr: **K96-104**

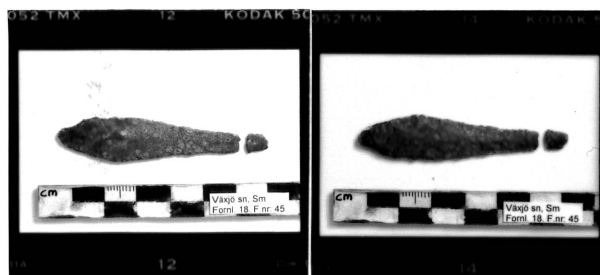
Foto: Före kons.

Pilspetsens är till stora delar täckta av jord, på några ställen skymtar underliggande ursprunglig yta. Den ena sidan på föremålet har en något kraftigare korrosionsbild där en typ av gropkorrosion finns, på dessa ställen syns produkter så som koppar(I)klorid samt koppar(II)klorid. Denna sidas ytor är mera skadad. Motsvarande sida har lera liknande föroreningar och under detta en mycket välbevarad ytan, där de synliga områdena visar en fin malachite. Yttersta spetsen på tången är avbruten, resent skada.

Pilspetsen har en fin status trots att den ena sidan har spår efter gropkorrosion, i brottytan vid tången visas en relativt hårt korroderad kärna. En mindre mängd föroreningar har lämnats kvar främst på eggens ytor, dessa bedöms extremt ömtåliga. Avlägsnade korrosionsprodukter sparas i separat rör.

Pilen behandlas med 75%-ig etanol och mjuk pensel för en lättare rengöring, en mindre mängd föroreningar släppte. Arbete med dentalsond, skalpell samt trästicka för att avlägsna de hårdare produkterna från ytorna.

Föremålet urlakades i 4 varma bad med avjoniserat vatten samt dehydrering med 95%-ig etanol med följande lufttorkning, ytorna behandlades med mjuk roterande borste. Behandling med BTA 3% (w/w) i etanol under vakuum i två steg om 600mbar, 400mbar i 24 timmar. Ytbehandling med inkralac 5% i toluen, 2,5 timmar. Tången monterades fast med Paraloid B72 1/1 i aceton.

Hanteras varsamt!

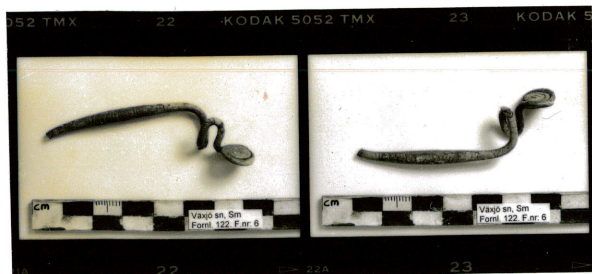
Foto: Före kons.

Nålens ytor är väl synliga och uppvisar malachite över större delar, på några ställen finns det mindre krutor av korrosionsprodukter, en något större mängd är koncentrerad till spiralens båda sidor. Vid spiralens början finns en spricka och efter denna har ett område släppt, reser skada? Mindre inslag av koppar(I)klorid noteras samt svag indikation på koppar(II)klorid. Föremålet är tidigare monterat i sina tre delar med ett okänt lim, detta löstes med aceton.

Fibulan behandlas med 75%-ig etanol och mjuk pensel för en lättare rengöring, en mindre mängd föroreningar släppte. Arbete med dentalsond, skalpell samt trästicka för att avlägsna de hårdare produkterna från ytorna.

Föremålet urlakades i 4 varma bad med avjoniserat vatten samt dehydrering med 95%-ig etanol med följande lufttorkning, ytorna behandlades med mjuk roterande borste. Behandling med BTA 3% (w/w) i etanol under vakuum i två steg om 600mbar, 400mbar i 24 timmar. Ytbehandling med inkralac 5% i toluen, 2,5 timmar. Spiralen monterades fast med Paraloid B72 1/1 i aceton.

Ömtålig, hanteras varsamt!

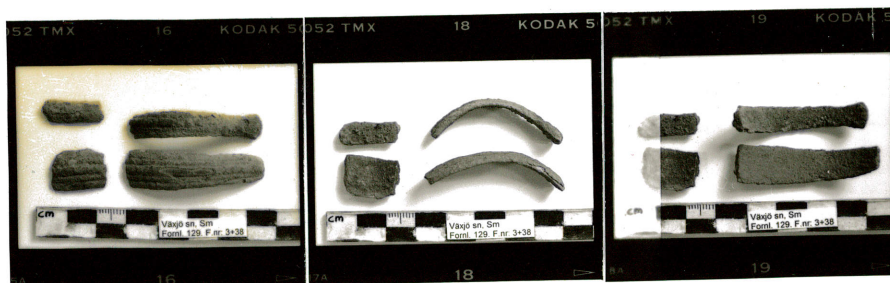
Foto: Före kons.

Delarnas ytor är i det närmaste helt täckta av en blandning med korrosionsprodukter samt jord, på utsidan en något tjockare och jämnare struktur medan insidan uppvisar en mera voluminös komposition. På några ställen finns genomslag i föroreningarna och här syns produkter så som koppar(I)klorid samt koppar(II)klorid, utsidan indikerar på möjlighet att nå ett jämnare skikt av malachite medan insidan uppfattas relativt skadad.

Armringens delar (4st) har brottytor av äldre datum och minst en del saknar för att ringen skall bli komplett.

Armringen behandlas med 75%-ig etanol och mjuk pensel för en lättare rengöring, en mindre mängd föroreningar släppte. Arbete med dentalsond, skalpell samt trästicka för att avlägsna de hårdare produkterna från ytorna. Vid avlägsnandet av korrosionsprodukter bedömdes underliggande ytor relativt skadade av korrosion och en del djupare sprickbildningar noterades.

Armringen har med stor sannolikhet en mycket liten "kärna" av ursprunglig metall och omges i huvudsak av korrosionsprodukter och i dessa existerar den ursprungliga ytan till stora delar.

Efter den mekaniska rengöringen lämnades vissa korrosionsprodukter kvar eftersom den underliggande ytan på dessa områden bedöms kraftigt nedbrutna och ett avlägsnande av produkterna skulle med stor sannolikhet skada föremålet. Avlägsnade korrosionsprodukter sparas i separat rör.

Föremålet urlakades i 4 varma bad med avjoniserat vatten samt dehydrering med 95%-ig etanol med följande lufttorkning, ytorna behandlades med mjuk roterande borste.

Behandling med BTA 3% (w/w) i etanol under vakuum i två steg om 600mbar, 400mbar i 24 timmar. Ytbehandling med inkralac 5% i toluen, 2,5 timmar.

Två delar monterades fast med Paraloid B72 1/1 i aceton.

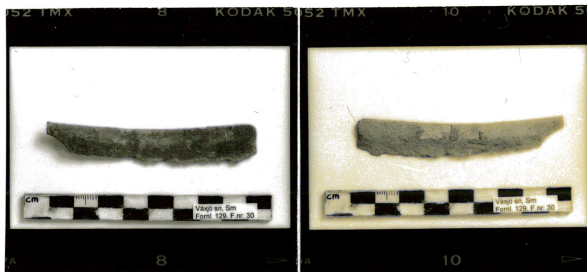
Foto: Före kons.

Knivens ytor är till stora delar täckta av jord, på några ställen skymtar underliggande ursprunglig yta. Denna ytan uppvisar en relativt porös struktur med inslag av koppar(I)klorid, det finns även områden med koppar(II)klorid. Några mindre högre krutor på ytorna noteras.

Knivens egg har ett par resenta skador, rakkniven är lätt böjd. Föremålet bedöms ömtåligt främst dess egg.

Den konkava sidan av bladet uppvisar en ”kornig” och ojämn yta som är hård och spröd medan den konvexa sidan är av en slätare och kompaktare massan och mer lera liknande.

Föroreningar, korrosionsprodukter i en hårdare/kornig förening.
Skikt av porösare karaktär, koppar(I)klorid samt koppar(II)klorid.
Tunt lager av malachite där metallstråk blottas.
Ren metall.

Föroreningar, korrosionsprodukter i en lera liknande förening.
Skikt av porösare karaktär, koppar(I)klorid samt koppar(II)klorid.
Tunt lager av malachite.
Ren metall.

Orsaken till de båda sidornas olikheter vad det gäller korrosionsbilden kan bero på olika faktorer:

- Tillverkningstekniska, temperatur skillnader i gjutform.
- Fyndomständigheter, kniven kan ha legat mot ett annat material, t.ex. organisk.

Efter den mekaniska rengöringen bedöms den ursprungliga ytan relativt stabil, men ömtålig. De tunnare områdena på rakkniven saknar metallisk kärna och existerar endast som hårdare korrosionsprodukter.

Kniven behandlas med 75%-ig etanol och mjuk pensel för en lättare rengöring, en mindre mängd föroreningar släppte. Arbete med dentalsond, skalpell samt trästicka för att avlägsna de hårdare produkterna från ytorna.

På ett par ställen vid områdena kring knivens egg, justerades korrosionsprodukterna endast ner en del eftersom ett avlägsnande av dessa skulle med stor sannolikhet skadat ytorna. De produkter som lämnats kvar skadar efter slutbehandling inte föremålet.

Föremålet urlakades i 4 varma bad med avjoniserat vatten samt dehydrering med 95%-ig etanol med följande lufttorkning, ytorna behandlades med mjuk roterande borste. Behandling med BTA 3% (w/w) i etanol under vakuum i två steg om 600mbar, 400mbar i 24 timmar. Ytbehandling med inkralac 5% i toluen, 2,5 timmar.

Vid hantering måste knivens egg aktas!
