Antikvarisk kontroll och arkeologisk undersökning vid
upptagning av ny utrymningsdörr

VÄXJÖ DOMKYRKA

SMÅLANDS MUSEUM
RAPPORT 2002:16

Antikvarisk kontroll och arkeologisk undersökning vid upptagning av dörr i kyrkans nordfasad

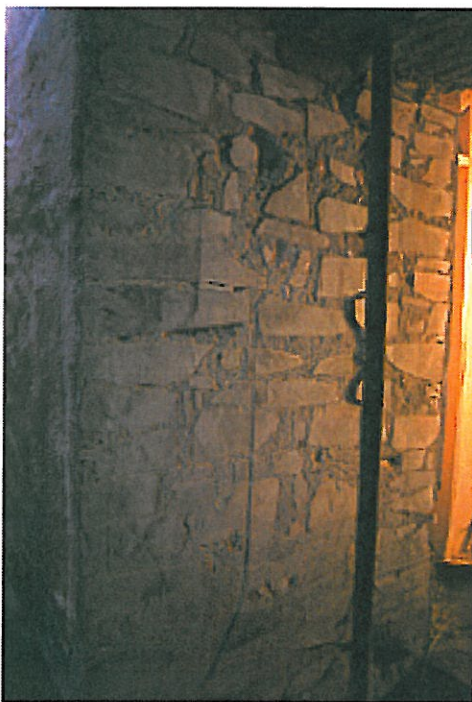
Väggen genomsågad

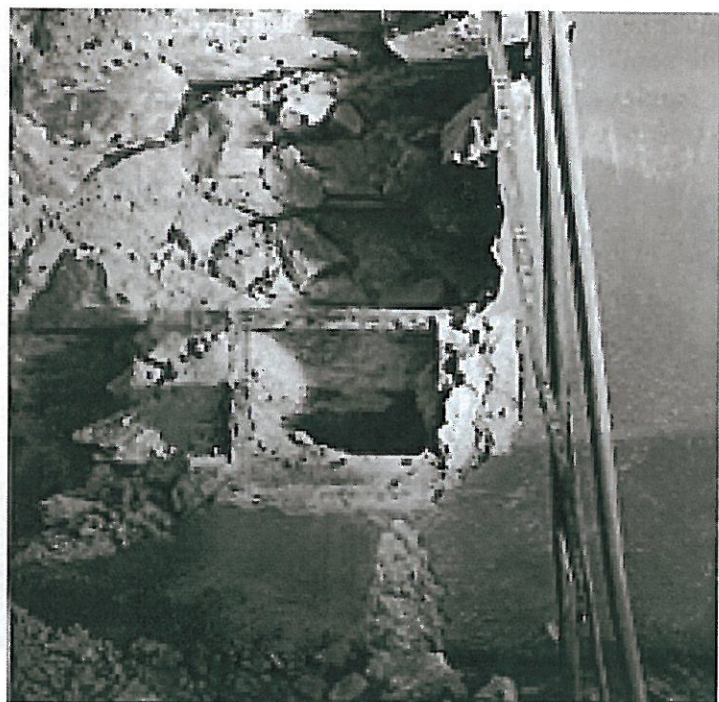
Ram till ventilationslucka i nedre delen av vägglivet

Längst ner ovan stenfoten på utsidan fanns ramverket till en järnlucka med en kanal in i väggen snett neråt. Denna lucka har troligen ingått i en ventilationsanordning, som tillkom 1862-63, eftersom det hade blivit stora olägenheter i form av fukt och mögel på grund av Brunius' renovering. Man var tvungen att bygga ventilationskanaler under bänkar och gångar för att avleda fukten och i samband med detta sattes sannolikt ett antal luckor in ovan sockeln. Inga närmre uppgifter om dessa åtgärder finns i tillgängligt material men tolkningen är att den funna luckan är en sådan ventilationslucka (Gustafsson/Ullén sid 145). Platsen för luckan har lagts in på den ritning av nordfasaden som gjordes upp av E Gustafsson i samband med renoveringen 1958, se nedan. Vid detta renoveringstillfälle sattes luckorna troligen igen. Inga andra detaljer kunde iaktas och dörren installerades enligt planerna.

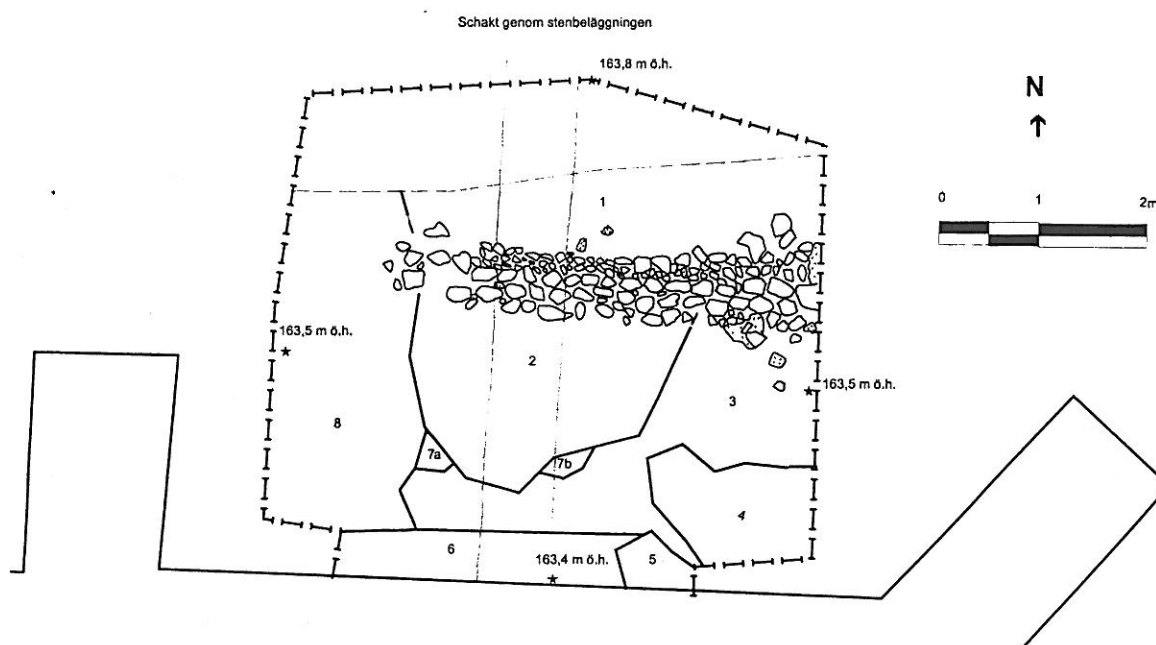
Figuren visar stenkonstruktionen och lagren av fyllnadsmassor som framkom i undersökningsschaktet. Norr om den streckade linjen började en slänt av svartbrun matjord.

Lagren omkring stenkonstruktionen var av mycket olika karaktär, men alla gav intryck av att vara påförda fyllnads- och/eller rivningsmassor. Lager 1 utgjordes av gråbruna, porösa rivningsmassor av sandigt grus, mängder av 0,05 - 0,10 m stora, krossade stenar, samt fläckvisa förekomster av krossat tegel och puts. Lager 2 utgjordes av ett mörkt brunrött, kompakt, grusigt och sandigt skikt av fyllnadsmassor. Det innehöll mycket obrända ben, sot, kol, tegelbitar, puts och spik. Lager 3 utgjordes av mörkt gråbruna schaktmassor av grusig sand, med obrända ben, tegel, takskeffer och puts. I östra delen var massorna mer porösa och det fanns mycket bränt och krossat tegel. Lager 4 var gula grusiga fyllnadsmassor och lager 5 utgjordes av gul sand. Lager 6 var mörkbruna fyllnadsmassor av grusig sand med tegelflis, 0,05 m stora stenar och lite puts. Lager 7a och b var ljus, brungul, grusig grovsand, med mycket ljus puts och lager 8 svartbrun grusig och porös grusig sand med ben, 0,05 m stora stenar, samt flisor av tegel och puts.

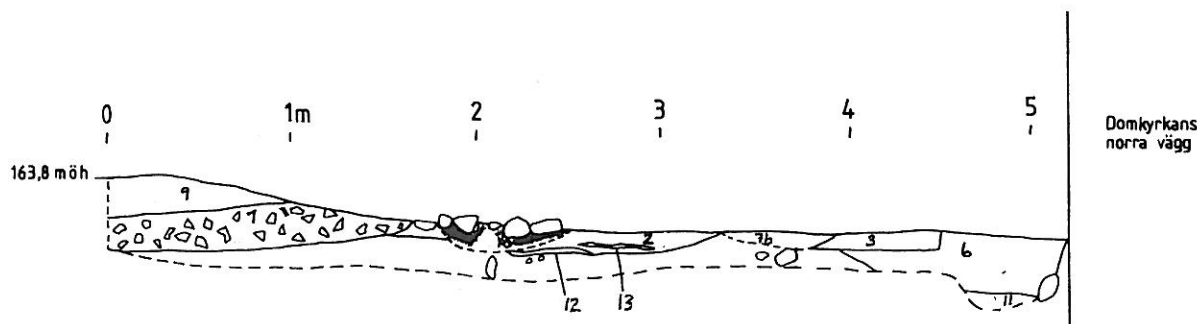
Figuren visar den östra sidan av profilen som grävdes från Domkyrkans norra vägg till den norra schaktkanten.

Lagren i profilen motsvarar i princip beskrivningarna till planritningen på föregående sida. Den norra slänten, lager 9, beskrevs dock i profilen som svartbrun matjord. Under stenkonstruktionen framkom ett sotigt, brunsvart lager av sand, grus och lite småsten (lager 10). Centralt var det mycket sot, men mycket få och små kolfnyk. Lagret hade inga skarpa kanter, utan snarare verkade lager 2 vara påverkat av brand. Under lager 6 framkom ytterligare ett lager, som kallades 11. Det utgjordes av grus som dränerade kring en modern vattenledning. I lager 2 framkom också två smala linser. Den ena av dem, lager 12 utgjordes av ljusst vitgul lera och lager 13 var sotigt och kolrik siltig sand.

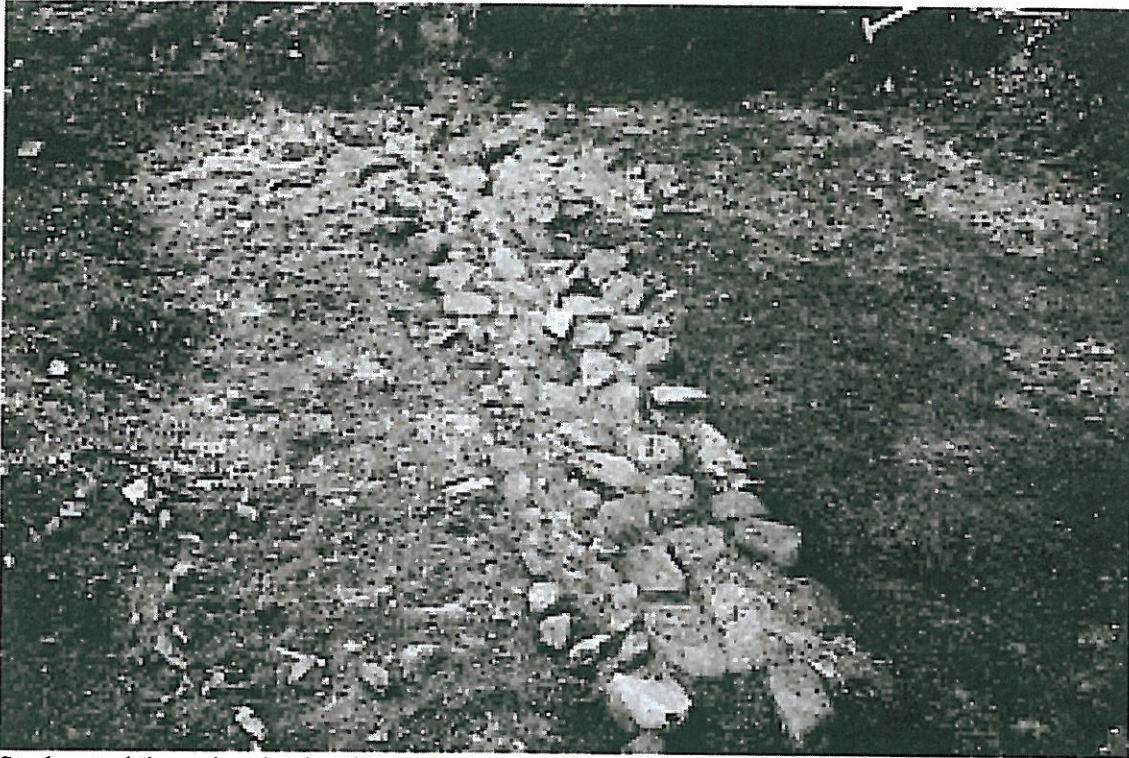
Stenkonstruktionen som påträffades, tolkas som en stenlagd droppränna eller möjligen som rännstenen intill en väg, se fotot nedan. Tolkningen bygger på att mycket likartade konstruktioner finns i anslutning till grunden på äldre hus, bland annat vid det gamla gymnasiet strax intill (se foto sidan 12). I samband med undersökningar vid Försvarsgården strax öster om kyrkan, framkom också en mycket lik rännstenskonstruktion i kanten av en stenlagd väg (Jönsson 2002). I ett inledande skede antogs stenläggningen även kunna representera en stenlagd gång eller möjligen grundmuren till ett hus. Dessa hypoteser avfärdades dock på grund av att den stenlagda gången skulle ha varit mycket smal, samt att det inte finns någon anledning att ha två rader med större stenar i mitten av gången. Hypotesen om grundmuren föll eftersom stenläggningen endast utgjordes av ett lager sten. En grundmur skulle ha varit betydligt kraftigare.

Stenkonstruktionen i anslutning till Domkyrkans nordöstra hörn.

Varken någon form av väg eller hus finns belagda på de historiska kartorna. Det kan dock ha kunnat finnas en stenlagd väg, som vid något tillfälle tagits bort i samband med markarbeten runt kyrkan. Stenkonstruktionen kan då vara den kvarvarande rännstenen intill vägen.

Tolkningen av konstruktionen som en stenlagd droppränna kan i någon mån styrkas, eftersom planritningens lager 1 utgjordes av fyllnadsmassor som verkar härröra från en riven huskonstruktion. Fyndet av stenkonstruktionen skulle i så fall antyda att det stått ett tidigare okänt hus i anslutning till kyrkans nordöstra hörn. Huset bör dessutom ha varit relativt permanent eftersom man ansträngt sig för att göra en droppränna intill grunden. I de skriftliga källorna finns uppgifter om ett provisoriskt klockgjuteri som skall ha uppförts i samband med att det gjordes nya klockor år 1696. Det finns också vissa uppgifter om att det år 1745 byggdes ett mer permanent klockgjuteri i den nordöstra delen av kyrkogården (Forsberg 1975:12). Möjligen skulle dropprännan kunna höra samman med denna byggnad. Enligt Forsberg fungerade inte klockgjutningen som den skulle eftersom marken var alldeles för sumpig och den eldfångda verksamheten var farligt nära kyrkan och gymnasiet. Redan 1763 skall huset ha rivits. Planritningens lager 2, som låg strax söder om stenläggningen, verkade vara brandpåverkat vilket skulle kunna tyda på att huset brann ned vid något tillfälle.

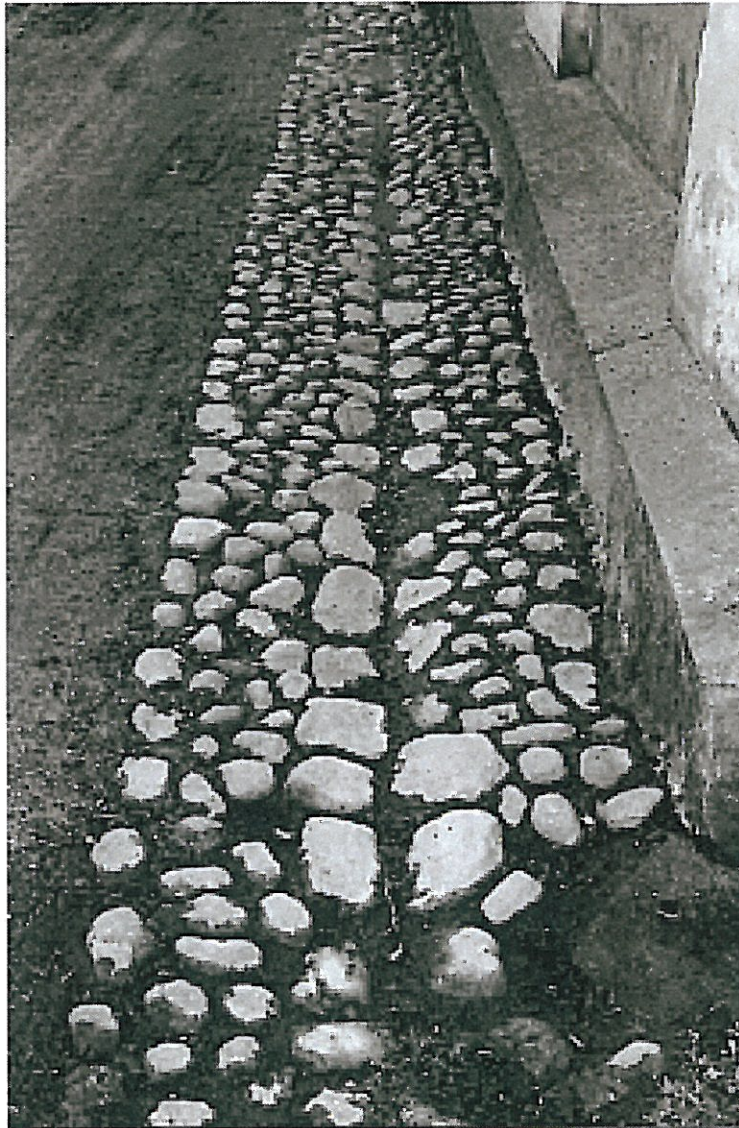
Dropprännen intill Gamla gymnasiet, strax norr om undersökningsområdet.
