KARTERING AV FOSSIL ÅKERMARK

# LAGANS GOLFKLUBB

RAÄ228

RAPPORT 1999:17

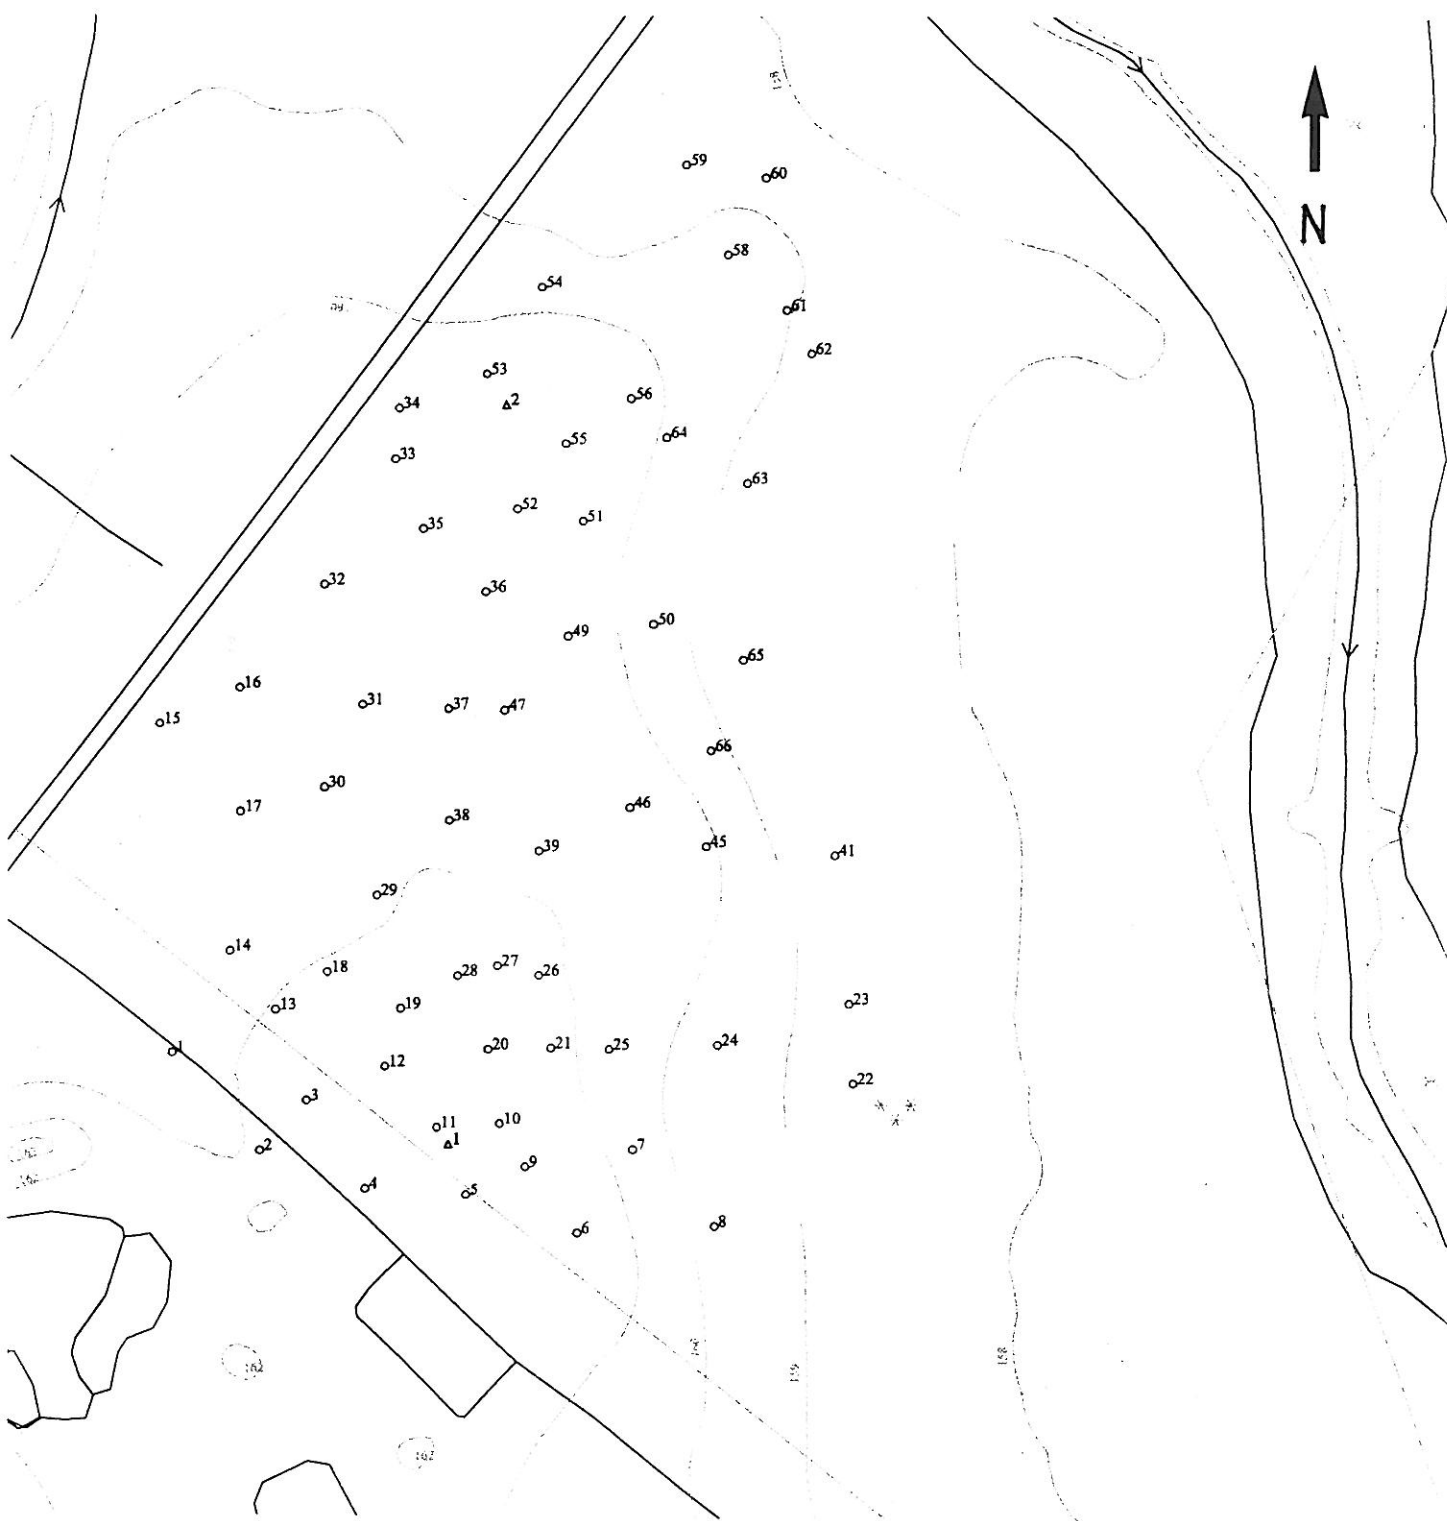
Vid genomsökningen av området inom objekt 11 påträffades 63 röjningsrösen (se figur 3 och bilaga). De flesta påträffades genom att någon del av röset skadats och exponerats i de hyggesplöjda fårorna. Röjningsrösens storlek kunde bedömas genom stick med jordsond. Det är möjligt att mindre rösen som inte skadats kan ha undgått upptäckt eftersom hyggesplöjningen gjort att lager av marktorv lagts över varandra på ett sådant sätt att de kan ha täckts över. Flertalet röjningsrösen hade en diameter mellan 3 och 5 meter och en höjd av 0,1-0,2 m. Röjningsrösena hade en förhållandevis jämn spridning över ytan med en viss förtätning i den södra delen närmast den befintliga golfbanan.

Skadorna på röjningsrösena var, som tidigare nämnts, så pass omfattande att bara ett fåtal rösen som låg intill golfbanan var helt oskadade. Eftersom markytan blivit söndertrasad går intrycket av man befinner sig i en fossil åkermark till stor del förlorad. Många av röjningsrösena var dock bara delvis skadade och har fortfarande möjlighet att lämna arkeologisk information.

Fig 3. Plan över röjningsrösen inom den fossila åkermarken, objekt 11, Lagans golfklubb. Skala 1:1000.

På kartan finns även två lösfynd markerade som påträffades i samband med karteringen (fig 3). Ett flintavslag (F1) och en bit järnslag (F2) hittades i spåren efter hyggesplöjningen. Flintan, som var ett litet avslag av sydvästkånsk flinta, påträffades på de högre partiet i områdets södra del. Fyndet kan jämföras med de fynd av flinta som gjordes inom objekt 15 och bör ses som en indikation på att en stenåldersboplats kan finnas på platsen.

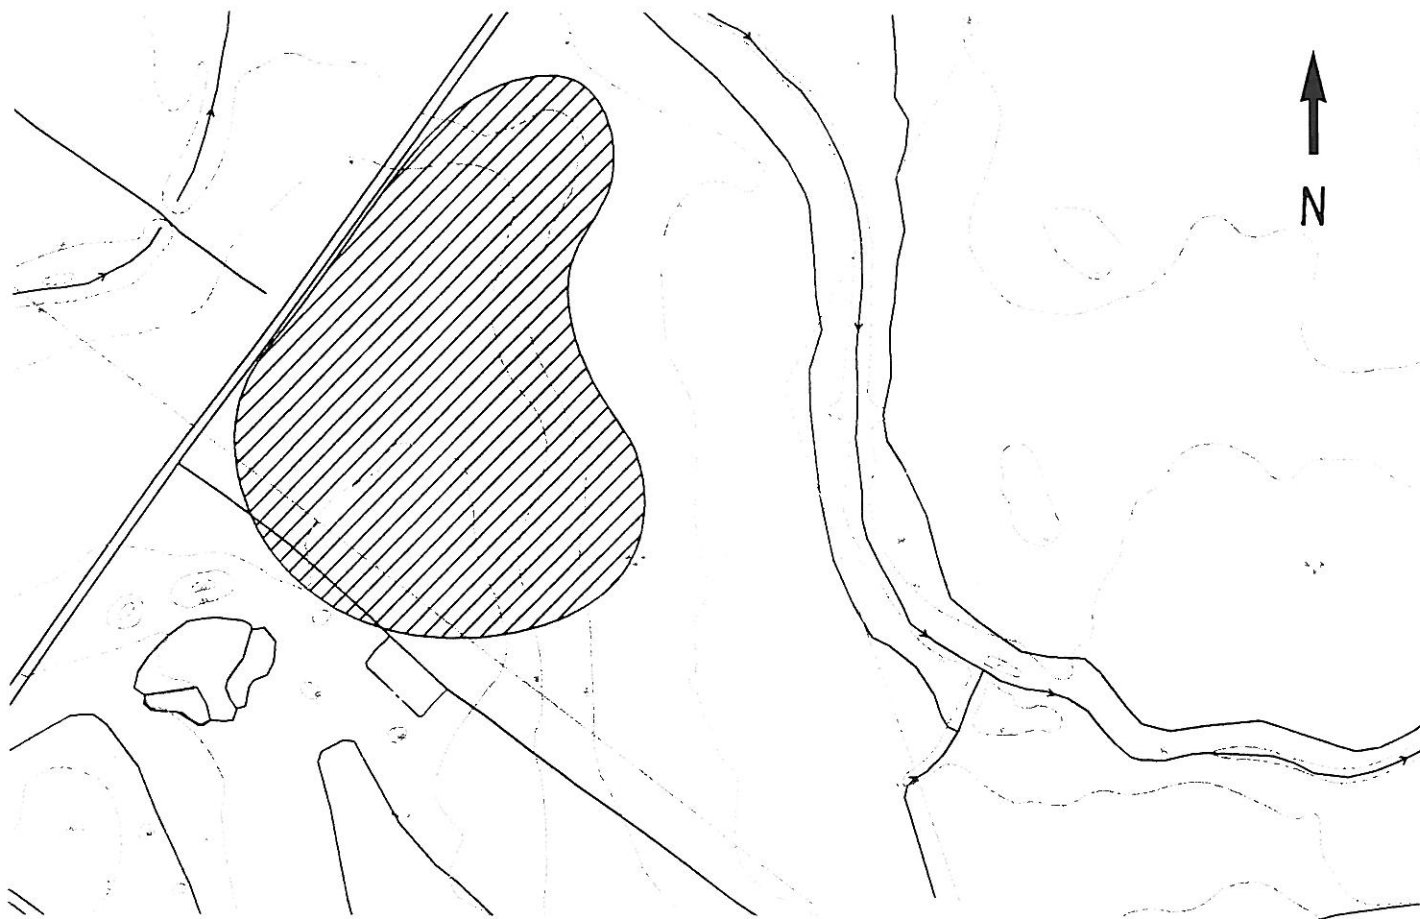
Den fossila åkermarken inom objekt 11 är kraftigt skadad av markberedning och upplevelsevärde hos fornlämningen har därför till stor del gått förlorat. Genom sin placeringen i landskapet, på ett flackt höjdparti omgivet av vattendrag, kan området dock fortfarande sägas ge ett intryck av en typisk lämning efter en förhistorisk odlingsform. Trots skador bör fortfarande många av röjningsrösen ha potential att ge arkeologisk kunskap om bland annat den fossila åkermarkens ålder. Någon koppling mellan röjningsrösen och den omgivande odlade marken går dock antagligen inte att få. En diskussion om områdets vidare utnyttjande bör föras mellan Lagans golfklubb och länsstyrelsen. Om området upplåts för anläggande av golfbana rekommenderar Smålands museum att en förundersökning görs i syfte att bedöma den fossila åkermarkens ålder. En förundersökning kan även innefatta sökschaktsgrävning för att ta reda på om boplatslämningar från stenålder eller lämningar efter tidig järnframställning förekommer inom området.

Fig 4: Översiktsplan över den fossila åkermarken inom objekt 11. Skrafferingen visar förekomsten av röjningsrösen. Skala 1:2000.
