Arkeologisk dokumentation

Berga gamla kyrka

Berga sn, Sunnerbo härad

Smålands museum 1993

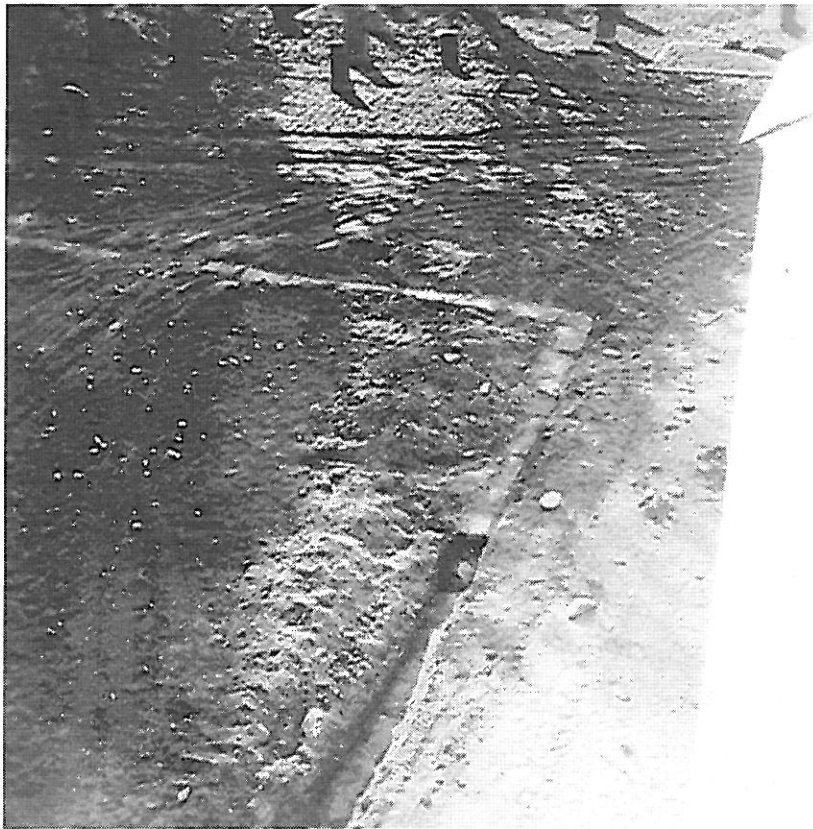
Fig 6. Foto från 1956 då kyrkans torn samt delar av långhusets norra och södra murar lokaliserades och frilades.

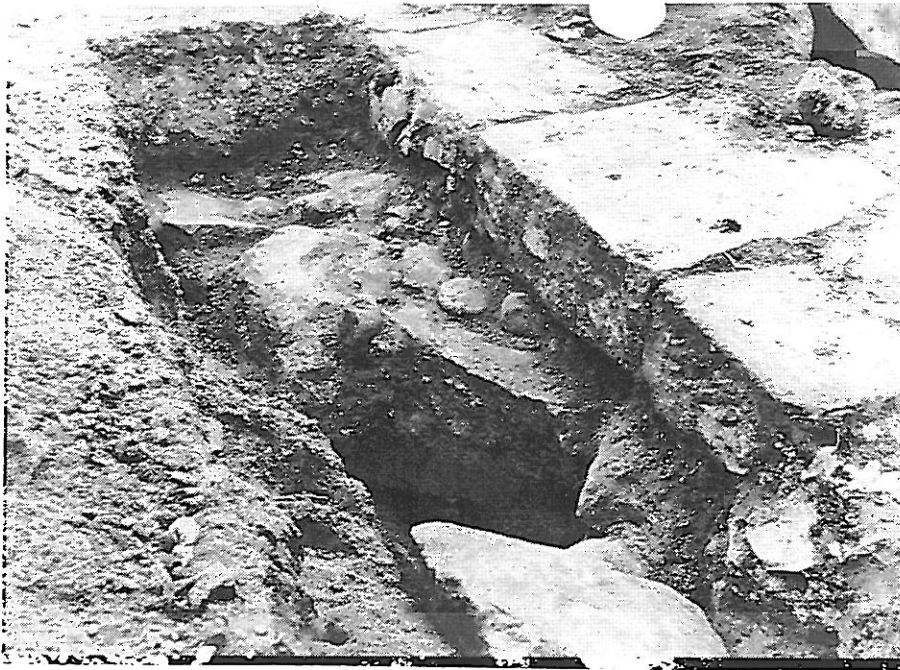
På västra sidan framrensades grundmuren, som sträckte sig väster om hällarna. Den bestod av en minst 0,9 meter djup packning av mycket olikstor sten med upp till meterstora block med jord emellan (fig 8). Begränsad tid tillät inte grävning till orörd mark.

Raden av hällar mot väster och söder utgjorde tornmurens yttre begränsning mot sydväst. Själva hörnet var skadat av en gravläggning, som i sin tur hade utsatts för skada. Skelettdelar låg i oreda alldeles under markytan (grav 1). I den västra raden saknas en häll, ca 1,5 meter lång. Enligt planritningen från 1815 borde den västra portalen legat just här. Kanske har tröskelstenen genom sin storlek varit eftertraktad och fått en ny placering någon annanstans - kanske i den nya kyrkan? Ovanpå den södra raden hällar och ca 0,1 meter från yttersidan kunde en tydlig kant av hård kalkbruk registreras (se planritning).

Fig 8. Tornets sydvästra hörn med blottad grundmur under de tuktade hällarna. Till höger längst ned i bild framskymtar dagermurens skadade hörn. Foto mot nordöst.

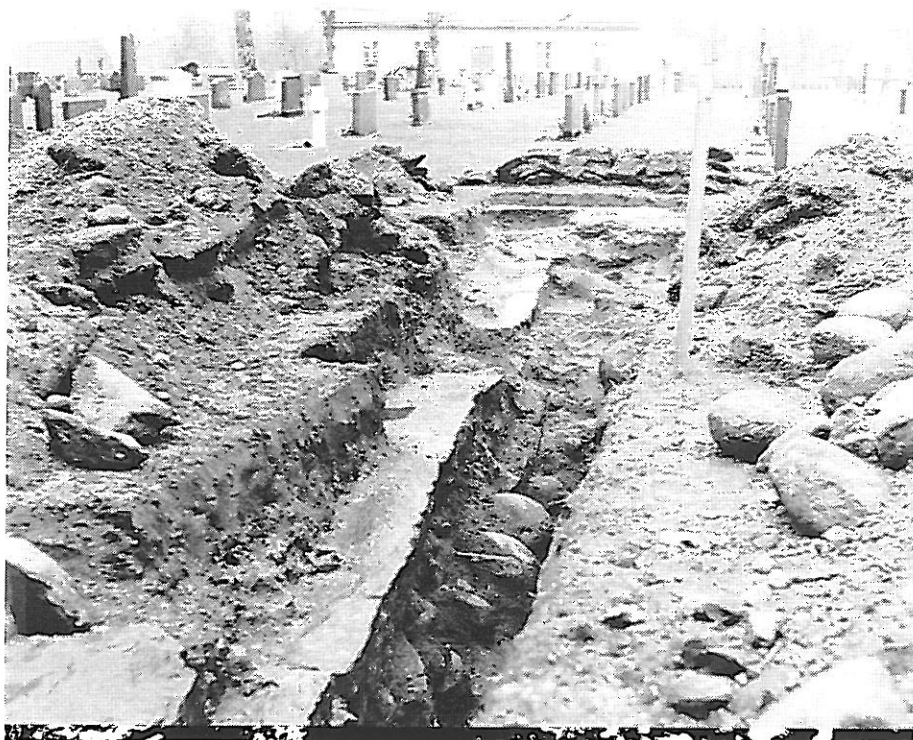
Fig 9. Långhusets västmur med grundmuren synlig under hållarna. Foto mot sydöst.

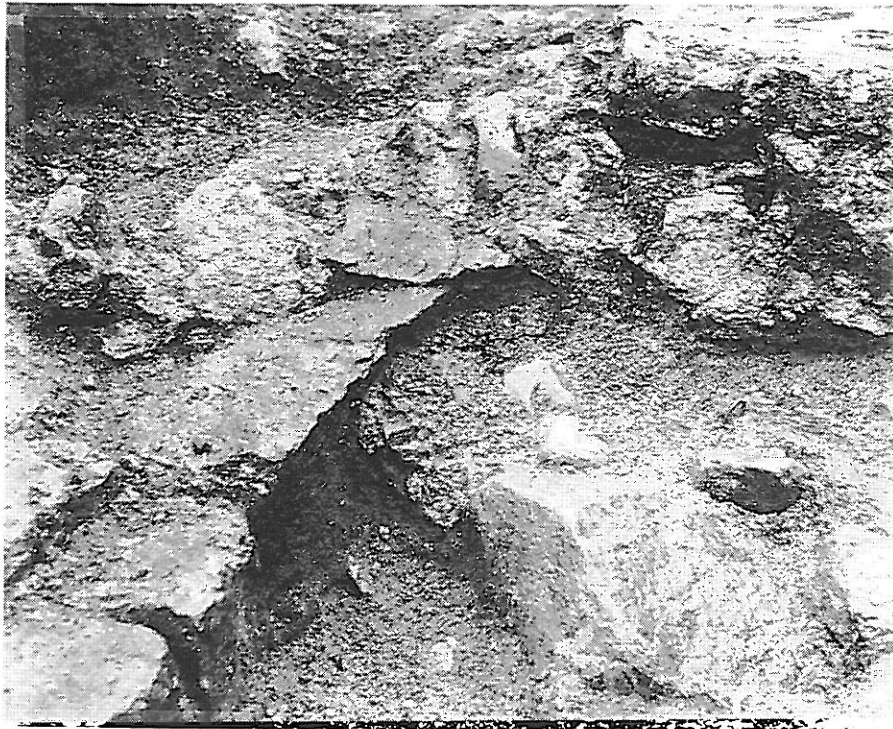
I södra delen av schakt I:B frilades och framrensades anslutningsområdet mellan torn och långhus (se fig 10). Tiden medgav tyvärr inte ett mer detaljerat eller utvidgat friläggande av detta område, så viktigt för bedömningen av tidsrelationen mellan långhus och tombyggnad.

Fig 10. Närbild på anslutningen mellan långhusets västmur och södra tormuren. Foto mot SSO.

Vi kan också mera i detalj studera anslutningen mellan långhuset och tornet, vars frilagda murar mot öster respektive söder ser ut att vara uppförda samtidigt. På fig 10 syns tydligt hur lagren med stenar och bruk lappar över varandra precis i skarven mellan långhus och torn.

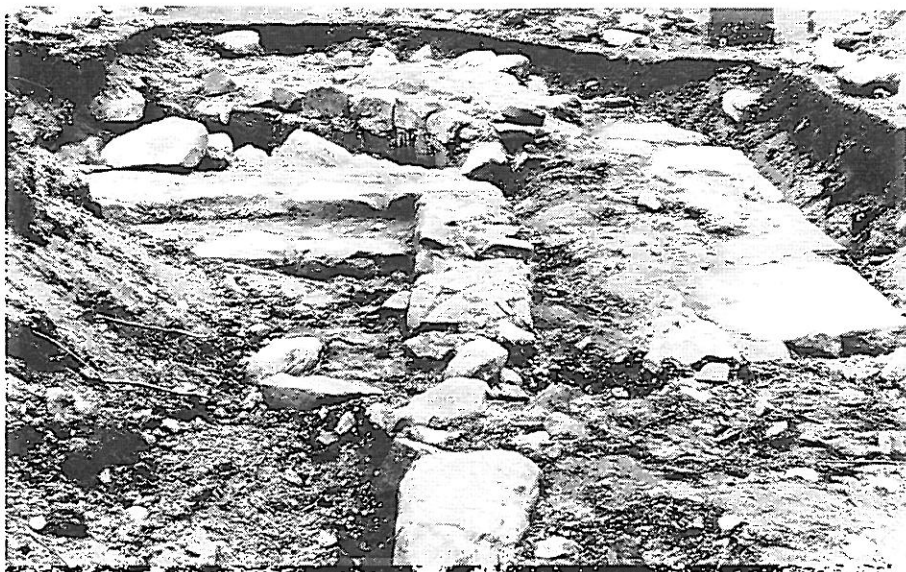
Fig 13. Kyrkans södra kormur och absid, fr V. Till vänster i bild syns även en "trappliknande murkonstruktion".

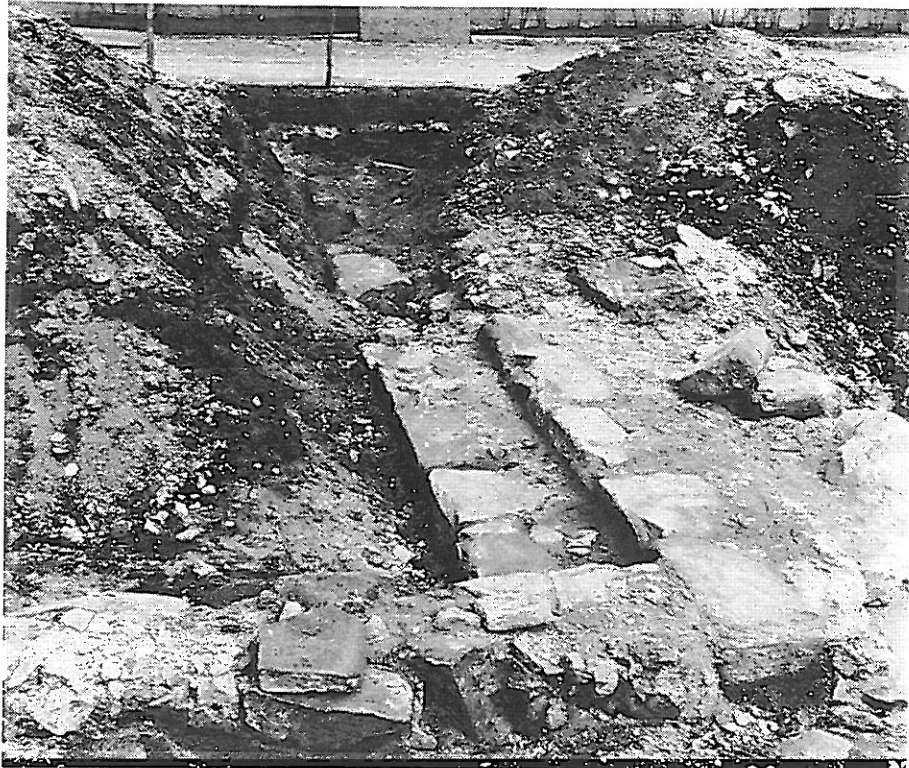
I rapportdelen beskrivs ett nordsydligt murparti i schakt III:B som "korets östmur" respektive som "en trappliknande murkonstruktion". Konstruktionens primära funktion är enligt Ragnhild Vogels tolkning murverk från korpartiets ursprungliga raka avslutning.

Schakt III:B omfattar huvudsakligen östra kormuren. Här framkom en trappliknande murkonstruktion med en avsats upp mot absiden, ca 0,4 meter under marknivå (fig 14). De upp till 0,8 meter långa, 0,3 meter breda och 0,06 meter höga hållarna hade raka tuktade kanter. Troligen har det funnits en liknande konstruktion på motsatta sidan och avsatserna har utgjort stöd för korets golvplankor.

Fig 14. Korets ursprungliga raka östavs lutning framträdde som en trappliknande murkonstruktion. Foto mot N.

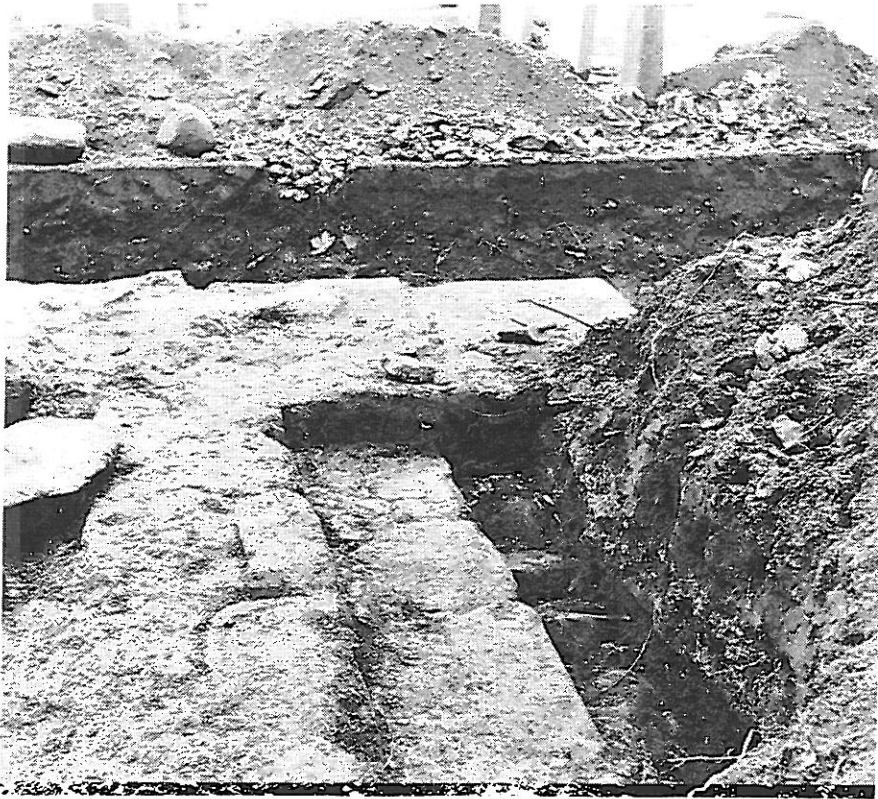
Ca 0,7 meter under marknivå övergick den sandblandade jorden till en mer regelrätt stenpackning (fig 15). På grund av tidsbrist kunde inte schaktet breddas och grävas till orörd mark.

Fig 15. På västra sidan av den nordsydliga murkonstruktionen i koret framkom en "regelrätt stenpackning" cirka 0.7m under marknivå (endast fotodokumenterad).

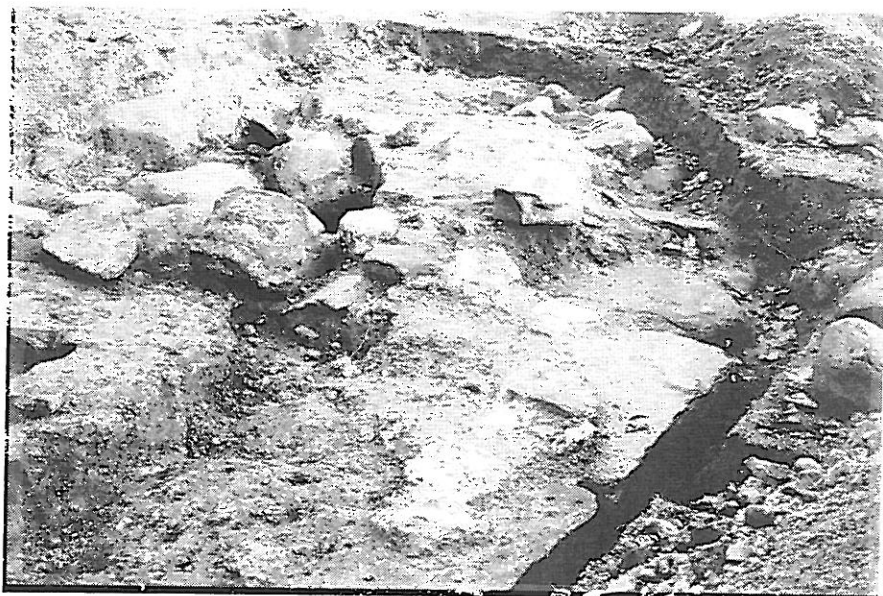
Fig 17. Södra delen av kyrkans kor och absid. Foto från SV.

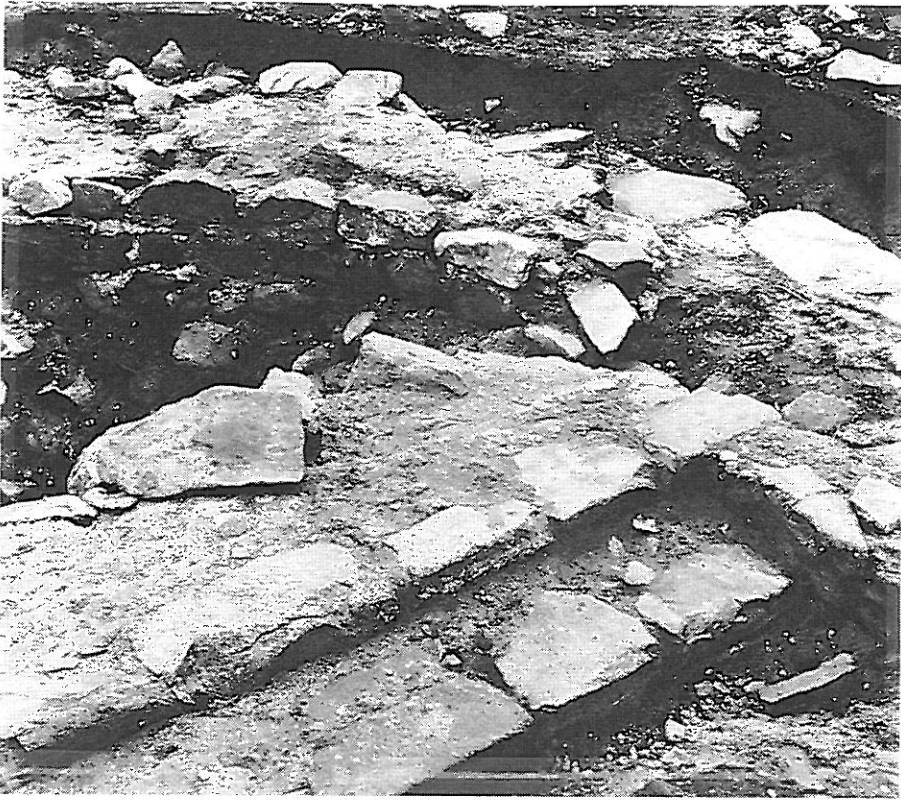
Vid anslutningen mellan kor och absid, längsmed kormurens östra sida löpte en kant av hård bruk. Rygg mot rygg med denna fast på 2 cm:s lägre nivå, löpte en likadan kant på absidens västra sida. Underlaget bestod av bruk blandat med stenar varav några ca 0,7-0,5 meter stora låg mot absidens västra sida.

Fig 18. Anslutningspartiet mellan kor och absid. Foto från NV.

Det relativa tidsförhållandet mellan koret och absiden har genom friläggandet blivit tydligare. Koret tycks från början ha haft en rak avslutning mot ost. Till korväggen har senare fogats en absid (se fig 18). Vid vilken tidpunkt detta skett, är svårt att uttala sig om.
