ARKEOLOGISK  
RAPPORT 1993:19

ARKEOLOGISK FÖRUNDERSÖKNING  
VÄXJÖ DOMKYRKA  
VÄXJÖ KOMMUN  
KRONOBERGS LÄN

## INLEDNING

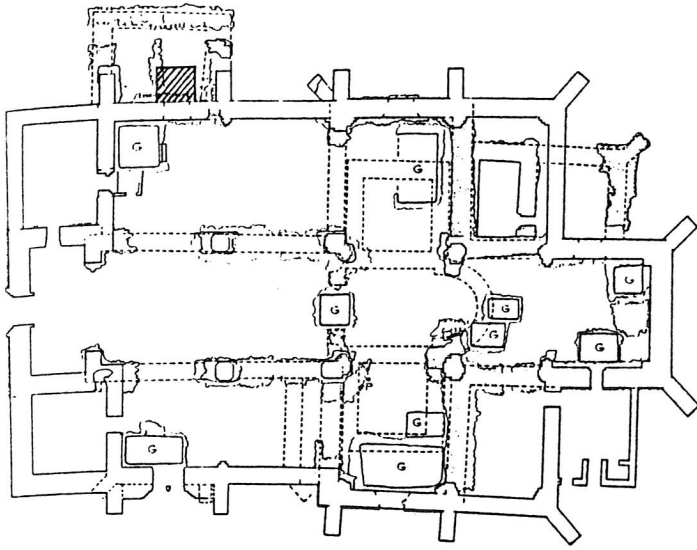
Plan över kyrkan med inlagda grundmurar, gravar och murskarvar. Murrester och grundsulor inprickade (efter Sveriges kyrkor, Småland. Band IV:1). Undersökningsområdet snedskafferat.

Undersökningsytan omfattade 9 m<sup>2</sup> utanför portalen och låg därmed innanför det rivna vapenhusets murar.

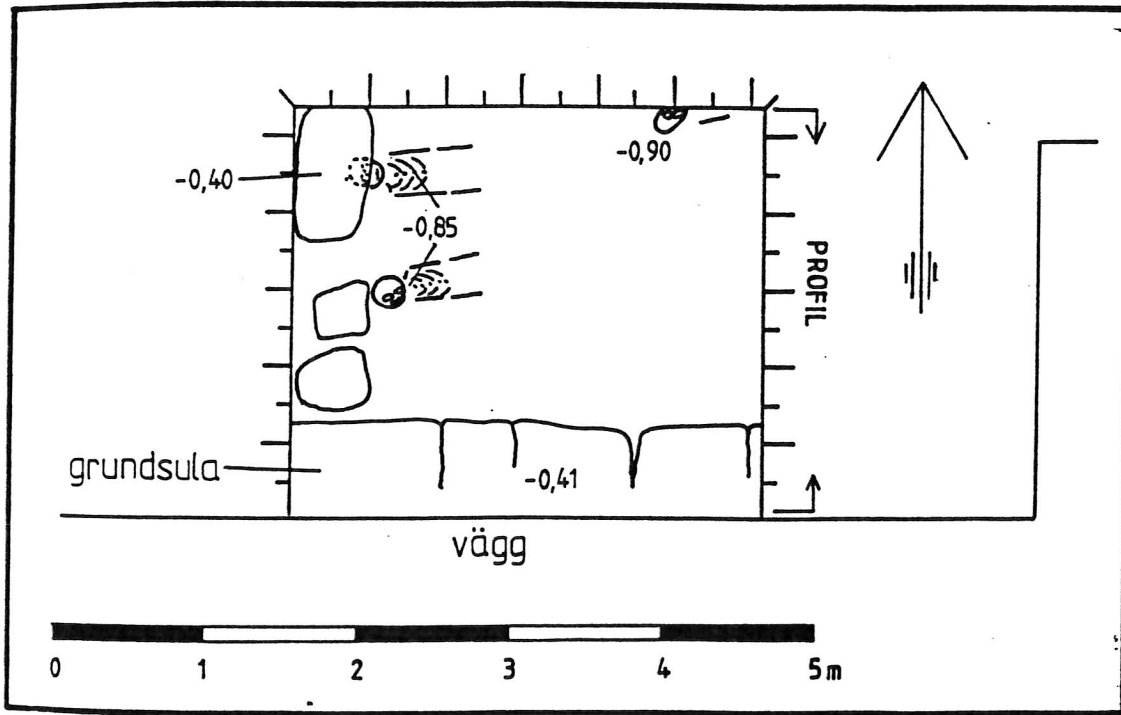
Schaktplan. Nivåerna har mätts från markytan.

I schaktets västra del framkom ett antal stenar (se schaktplan), största mått 0,3-0,8 m, vilka bildade en kallmurad grundmur i minst två skift med nord-sydlig orientering. Topp- och bottennivåerna för stenvuren var 0,35 resp 0,75 m under markytan.

I höjd med stenvurens bottennivå framkom tre begravningar. Endast skeletten kunde urskiljas i den gråsvarta myllan. Två av skeletten låg med huvuden intill ovannämnda stenvur. Kranerna på respektive individ var flyttade något åt öst för att få plats med muren. Det norra skelettets huvud låg delvis under en av murstenarna. Båda hade armarna rakt utmed sidorna. Det tredje skelettet framkom i schaktets nordöstra hörn och endast kranium och högra

Den kallmurade nordsydliga muren i schaktets västra del är identisk med muren som påträffades i samband med kyrkans restaurering 1957-60 (Gustafsson & Ullén, 1970; plansch VII). I Gustafssons redovisning över restaureringen har man inte tolkat muren på något sätt. Troligtvis har muren samband med portalen efter branden på 1570-talet och före igenmurning på 1850-talet.

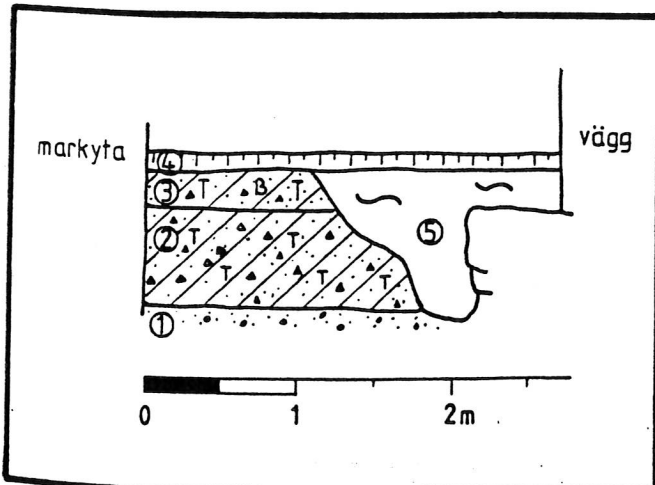
Profil mot öst.

Lagerbeskrivning:

1. Sand och grus. Steril nivå.
2. Sandig mylla med inslag av tegel och bruk.
3. Sandig mylla, tegel, bruk och ben.
4. Växtlager.
5. Störning, nedgrävning till dränering

Under ett 0,1 m tjockt växtlager (se profilritning) framkom ett omrört sandigt myllager blandat med tegelkross och murbruk (lager 3). I detta lager fanns även enstaka ben efter människa. Lagret var 0,3 - 0,5 m tjockt. Intill kyrkans grundmur fanns ett 0,7 m tjockt omrört lager (lager 5) och i botten fanns ett dräneringsrör av tegel. Under lager 3 fanns ett 0,5 m tjockt lager som bestod av gråsvart sandblandad mylla med inslag av kalkbruk och tegel (lager 2). Under lager 2 fanns steril sand/grus. Steril nivå fanns 0,8-0,9 m under nuvarande marknivå.
