**ARKEOLOGISK FÖRUNDERSÖKNING  
DÅDESJÖ G:A KYRKA  
DÅDESJÖ SN  
KRONOBERGS LÄN  
1996**

**SMÅLANDS MUSEUM  
RAPPORT 1996:17**

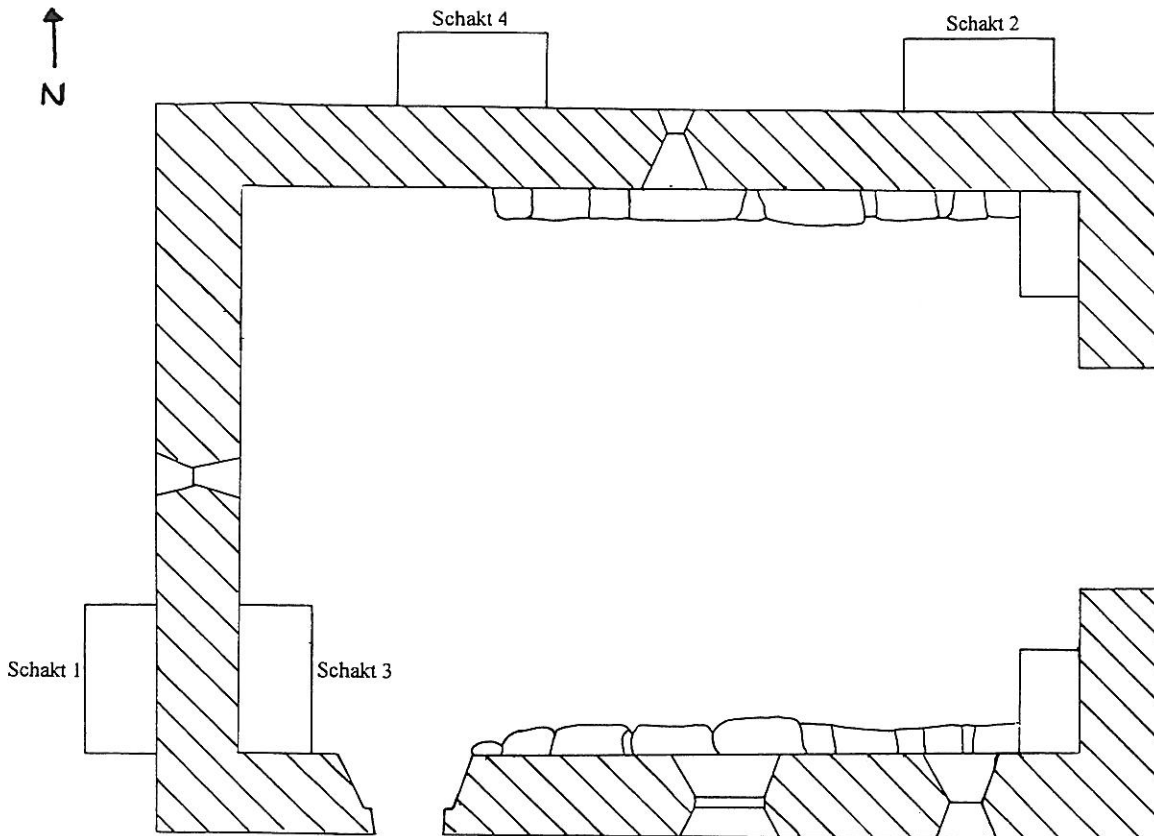
Fig. 2 Översiktsplan över Dädesjö g:a kyrka med provgroparnas läge markerat. Skala 1:100.

Inom ramen för förundersökningen grävdes fyra schakt på vardera 2x1 meter. Schakt nr 2 och 4 grävdes på kyrkans norra sida. Schakt nr 1 togs upp väster om kyrkan, och nr 3 grävdes inne i långhusets sydvästra hörn. Omrörda lager tillkomna vid dräneringsarbeten 1987 schaktades bort för hand. Övriga kulturlager handgrävdes lagervis och hackades på s k hackbord. Schakt 3 grävdes i stick om

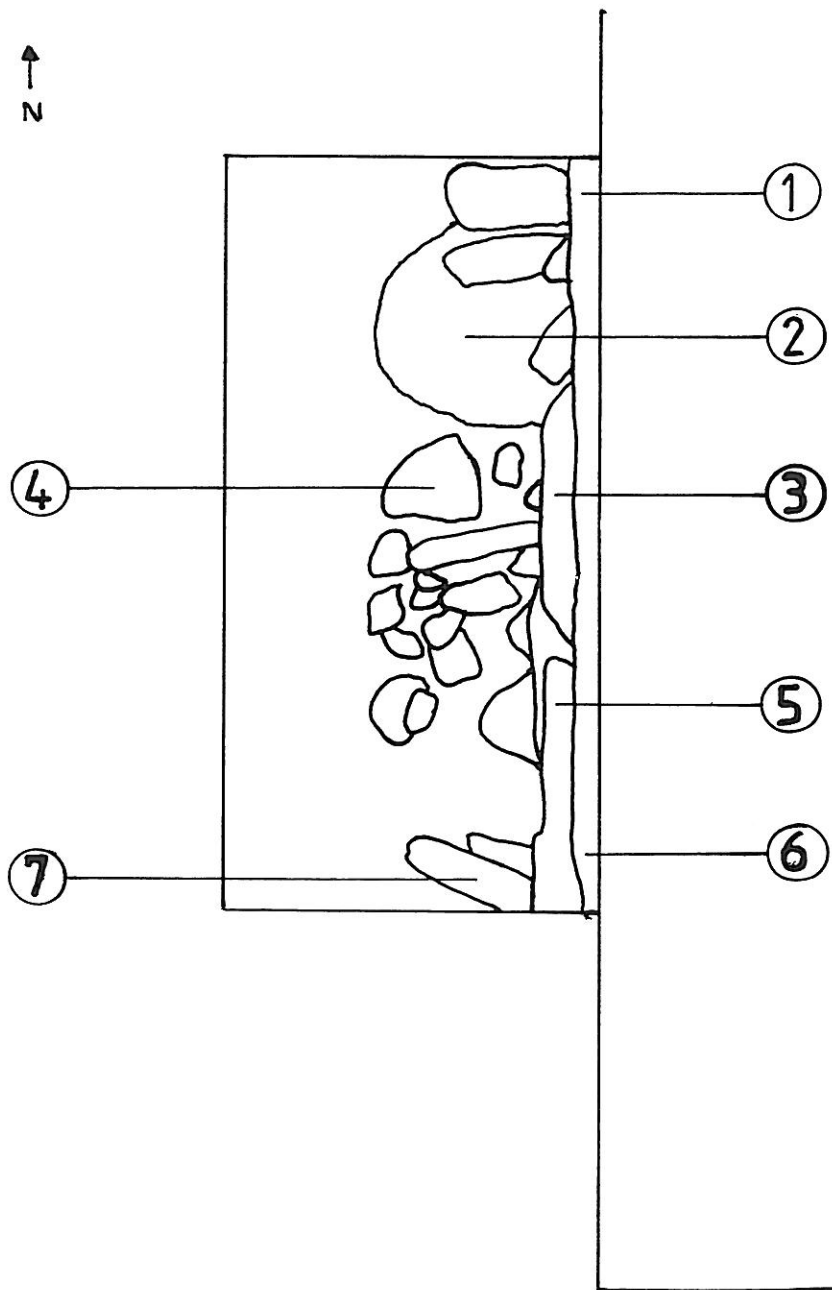
Fig. 3 Planritning i schakt 1 under nivå L1, med stenarna ingående i grundmuren inritade.  
 Skala 1:20. Nivåer: 1 = +224,12 2 = + 223,99 3 = + 223,96 4 = + 223,78 5 = + 223,95 6  
 = + 224,13

Under schaktets dräneringslager från 1987 påträffades ett fyndtomt lager (L1) bestående av mörkbrun porös mylla med inslag av kalkbruk och enstaka småsten. Lagret täckte hela schaktet och tolkas som utfyllnad. I schaktets västra del var L1 stört av en nedgrävd åskledarvajer. I schaktets östra del iaktogs en stenpackning (L2) ca en halv meter bred ut från kyrkans översta sockelsten. Stenarna, 0,2-0,5 m stora, var löst liggande i L1, och ingick i kyrkobyggnadens grundmur. Inklusiv kyrkobyggnadens sockelstenar var grundmuren ca en meter djup med en bottenivå på +223,18 m ö h. Grundmurens nedgrävning L18, var 0,8 m bred ut från kyrkans översta sockelsten. De understa grundmursstenarna omgavs av en 0,4 m djup fyllning (L17) bestående av gråbrun kompakt mylla med inslag av kalkbruk och småsten. Fyllningen var fyndtom. Under grundmurens nedgrävning iaktogs en gulbrun mylla med lerinslag (L3) tolkad som den sterila moränen.

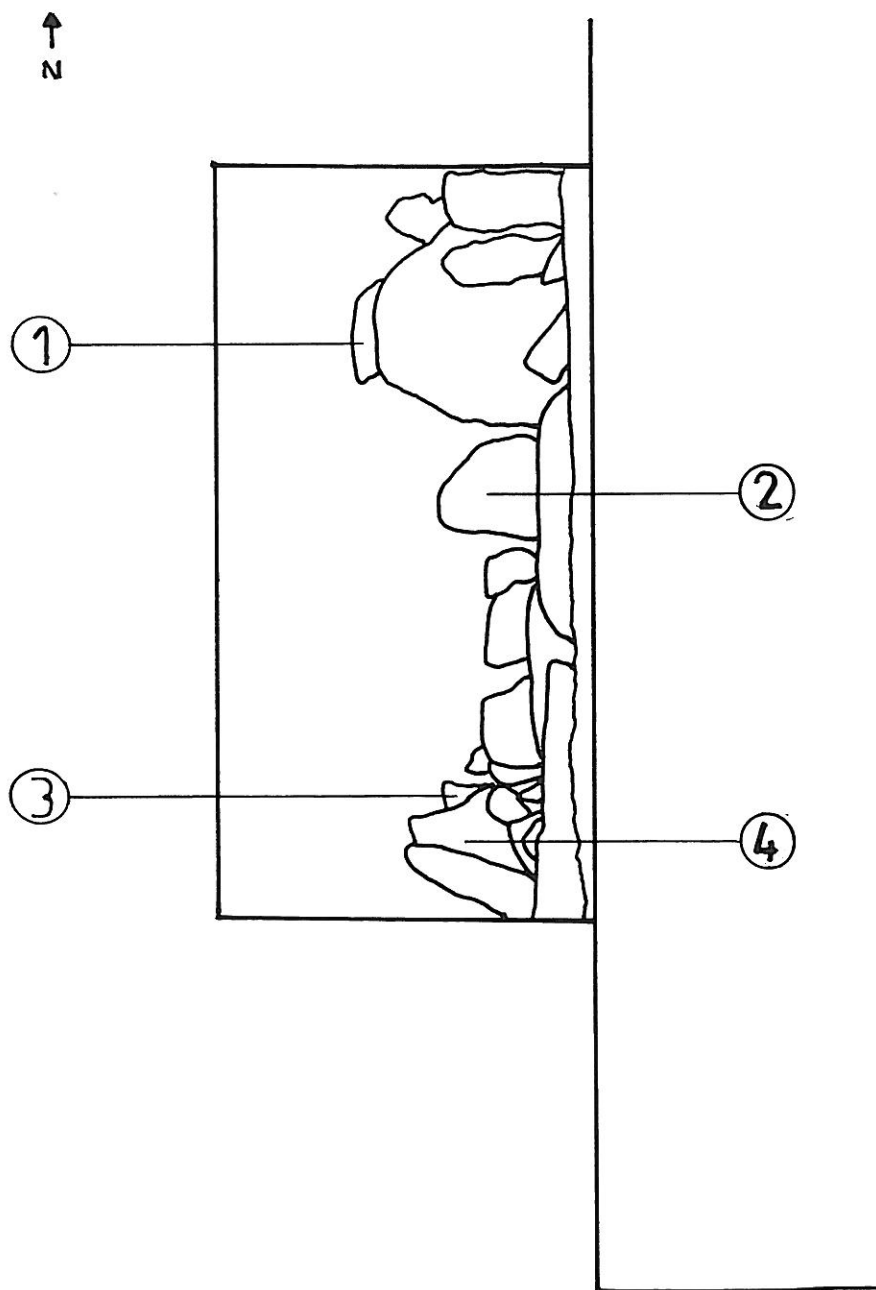
Fig. 4 Planritning schakt 1, nivå under L 17, med stenarna ingående i grundmuren inritade.  
Skala 1.20. Nivåer: 1 = + 223,64 2 = + 223,65 3 = + 223,49 4 = + 223,64

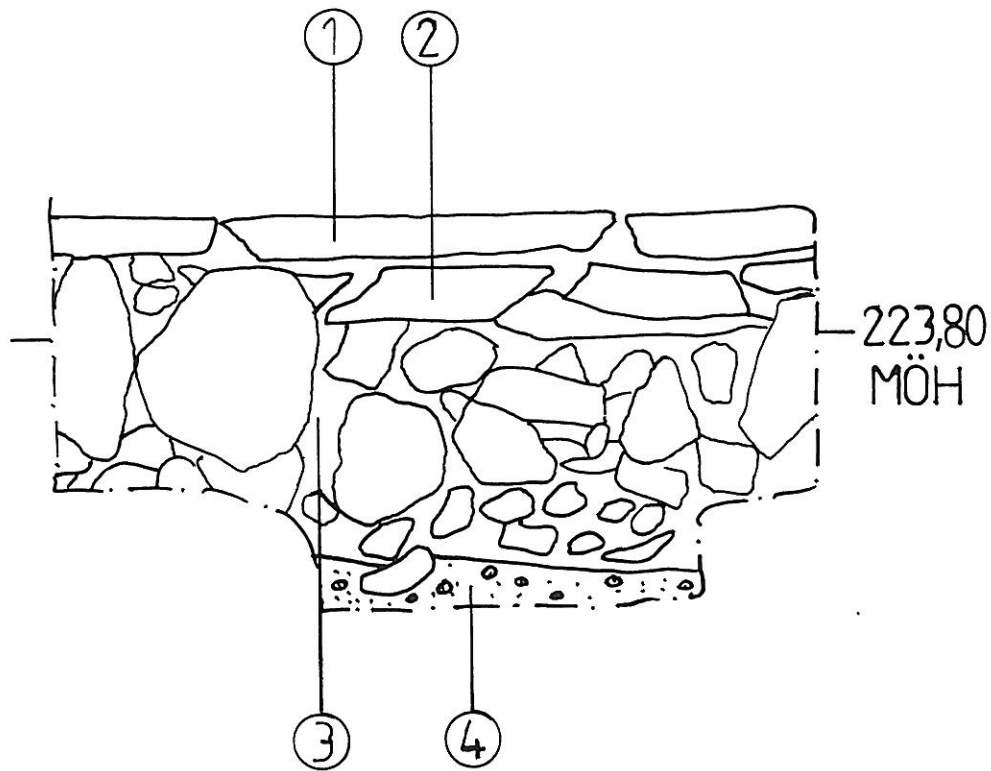
Fig. 5 Sektionsritning mot öster i schakt 1. Skala 1:20.  
 1 = sockel 1, 2 = sockel 2, 3 = grundstenar, brun mylla, rikligt med kalkbruk, 4 = morän

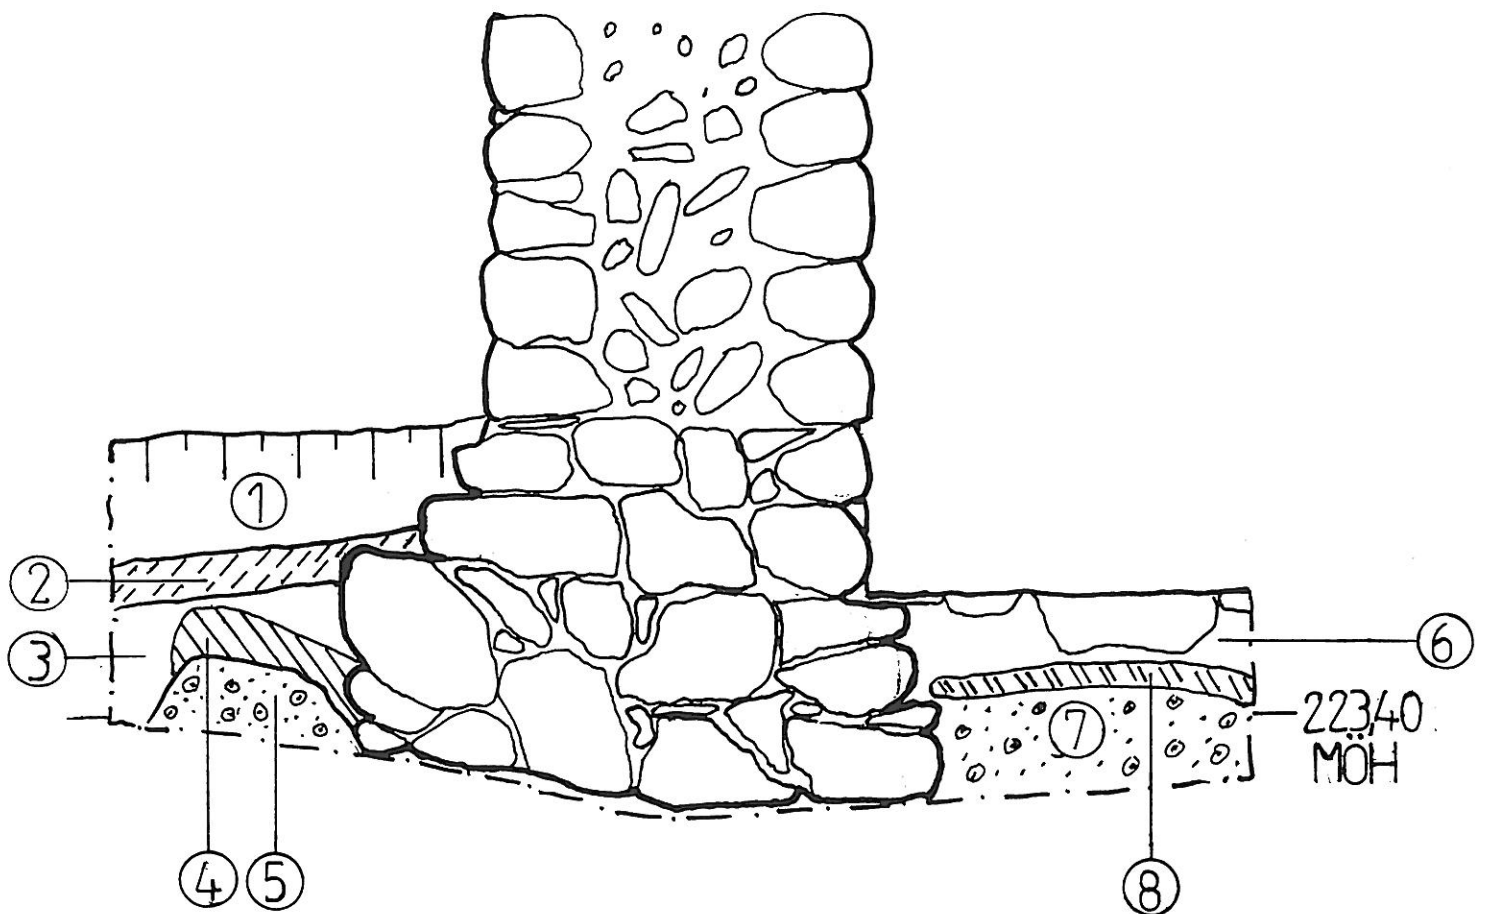
Fig. 6 Principskiss över västra gavelns grundmur. 1 = dräneringslager fr. 1987  
 2 = sättsand till dränering 3 = mörkbrun utfyllnad 4 = fyllning i grundmurens nedgrävning 5 =  
 morän 6 = omrört lager under stengolv 7 = morän 8 = trägolv ? Skala 1:20.

Förundersökningen visade, att kyrkobyggnadens grundläggning bestod av tuktad marksten lagda i två skift, bildande en bärande sockelkonstruktion. Grundstenarna har nedlagts utan några schaktningar och placerats direkt i matjorden. Undantag är den västra gaveln, där grunden består av en kallmurad grundmur av vald marksten, ca en meter djup. Att västgavelns var betydligt mer ordentligt grundlagd, kan bero på att man ursprungligen ämnat uppföra ett västtorn. Tolkningen stöds av den igenmurade bågöppningen i kyrkobyggnadens västra vägg. Öppningen kan ha varit avsedd som empor för en herremansläktare (Ullén 1976:12). Vid undersökningen inne i kyrkobyggnaden, konstaterades det att västgavelns grundläggande kallmur fortsatte österut, under kyrkobyggnadens södra vägg. Den norra långhusväggen saknade däremot grundläggning i traditionell mening. En förklaring till detta kan vara dels att undergrunden i området är stabil, dels att kyrkans triumfbåge verkar ha varit byggd på en bergknalle, eller ett större markfast block vilket givit tillräcklig grund. Under kyrkans golv var lagren störda av gravar och tidigare arkeologiska undersökningar. Rester efter ett eventuellt trägolv direkt under nuvarande stengolv, kunde dock spåras.

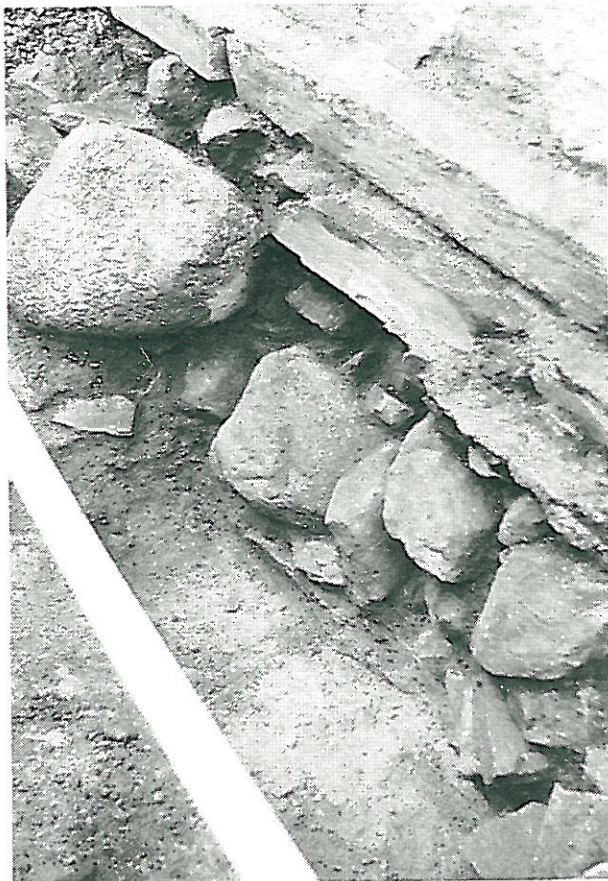
*Fig. 7 Schakt 1. Grundmuren under långhusets västgavel. Foto M Hansson.*

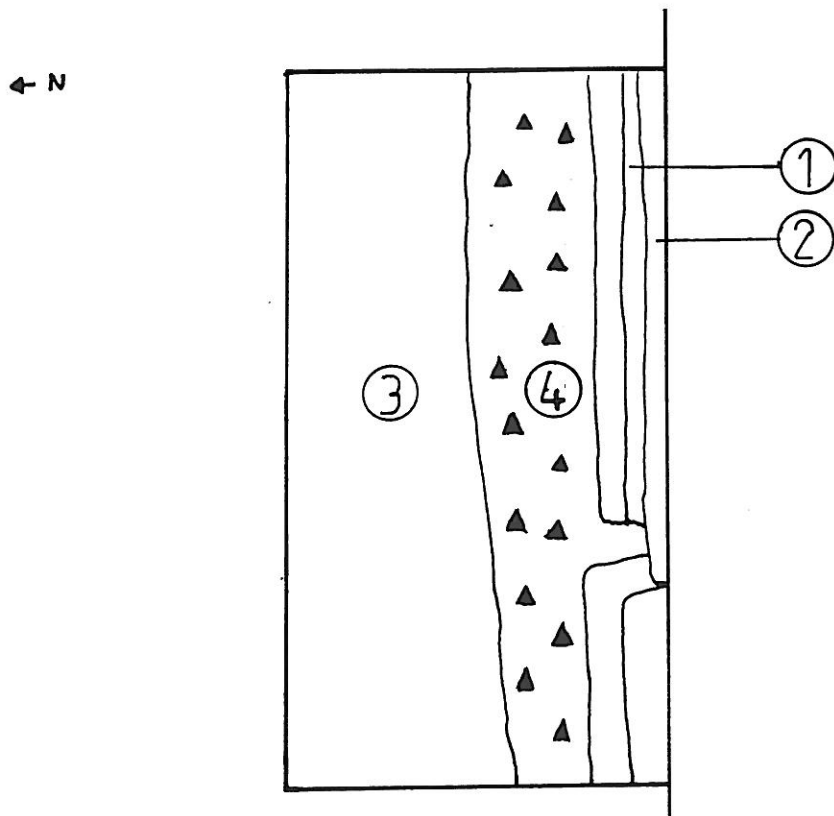
Fig. 9 Planritning schakt 2, nivå under L1. 1 = sockel 1 2 = sockel 2 3 = mörkbrun fyllning med kalkbruk 4 = gråbrun mylla. Skala 1:20.

**Schakt 2** togs upp på kyrkans norra sida intill långhusets yttermur. Marknivån på schaktytan låg på +224,08. Kyrkobyggnadens grundläggning bestod på denna sida av tuktad marksten lagda i två skift bildande en bärande sockelkonstruktion. Grundstenarna har nedlagts utan några djupare schaktningar och placerats direkt i moränjorden.

Under schaktets recenta dränering påträffades ett lager (L1) bestående av mörkbrun porös mylla med inslag av kalkbruk och enstaka småsten. I det 0,1-1,15 m tjocka lagret som täckte hela schaktet, påträffades tre spik (F1). Under L1 grävdes ett 0,3 m brett kalkbruksrikt mörkbrunt fyllningslager fram (L6) längs med murväggen. Lagrets tydliga avgränsning mot norr tolkas som nedgrävningskant till grundmurens nedgrävning (L19). I L6 hittades järnslag (F4) och spik (F5). Norr om nedgrävningskanten påträffades ett gråbrunt relativt kompakt lager (L5). Mörkare skikt med inslag av träflis i både L5 och L6 indikerar på rester av gravar, troligen omrörda.

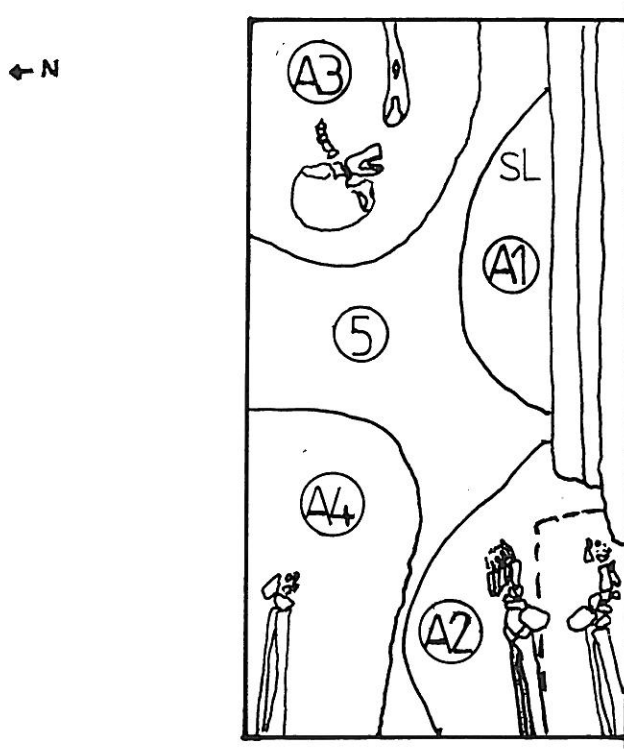
Fig. 10 Planritning schakt 2 botten nivå. A1-A4 gravar. 5 = morän. Skala 1:20

När L6 övergick i gulbrun morän (L3) på nivån +223,40, påträffades en grav (A1) i schaktets östra del. Graven var placerad i öst-västlig riktning och placerad delvis under kyrkobyggnadens grundläggning. Gravens yttre mått i söder och öster är obestämbara p g a schaktets avgränsningar. I gravens mörkbruna fyllning (L7) påträffades träflis, träkol, benfragment (F7) och järnslag (F8). Bottenmättet var

+223, 18 m ö h. I schaktets sydvästra hörn påträffades ytterligare en grav (A2). Graven var intakt och placerad under kyrkans grundmur i öst-västlig riktning. Bottenmättet var +222,94. I gravens mörkbruna fyllning (L8) påträffades träkol, träflis och delar av ett intakt humanskelett. Två underben med respektive fotben kunde fastställas. Sex benfragment från högerfoten (F9) togs för <sup>14</sup>C-analys. Resultatet visar att gravläggningen skett i tidig medeltid. Den kalibrerade åldern visade 1037, 1142 och 1149 e Kr. Kalibrerad med ett sigmas värde, är graven med 65% sannolikhet anlagd under perioden 1002-1187 e Kr. Kalibrerad med två sigmas värde, är graven med 90% sannolikhet anlagd mellan 980-1230 e Kr. I L5 påträffades även två gravar (A3 och A4), placerade i schaktets nordöstra respektive nordvästra hörn. Skelettdelar iaktogs men gravarna lämnades outgrävda.

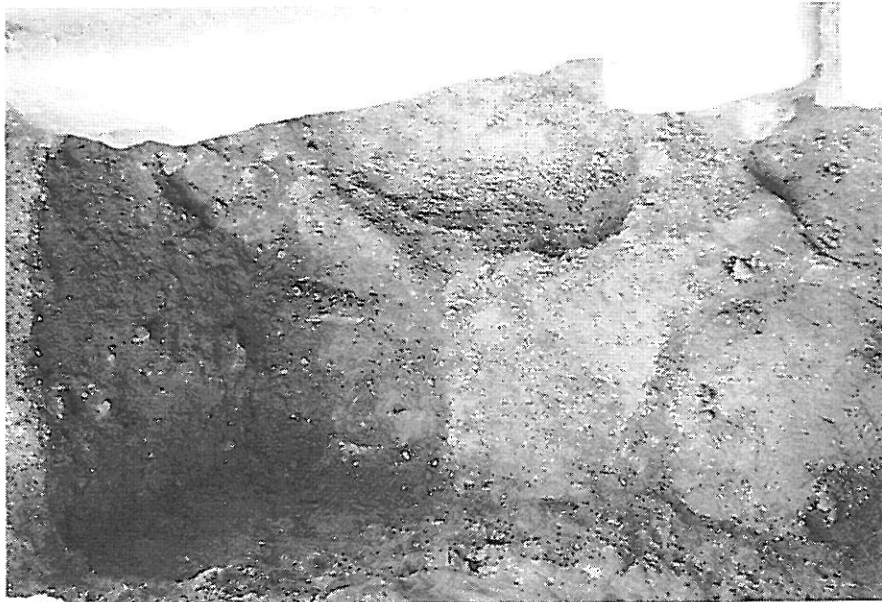
*Fig. 11 Gravarna i botten på schakt 2. Foto M Hansson.*

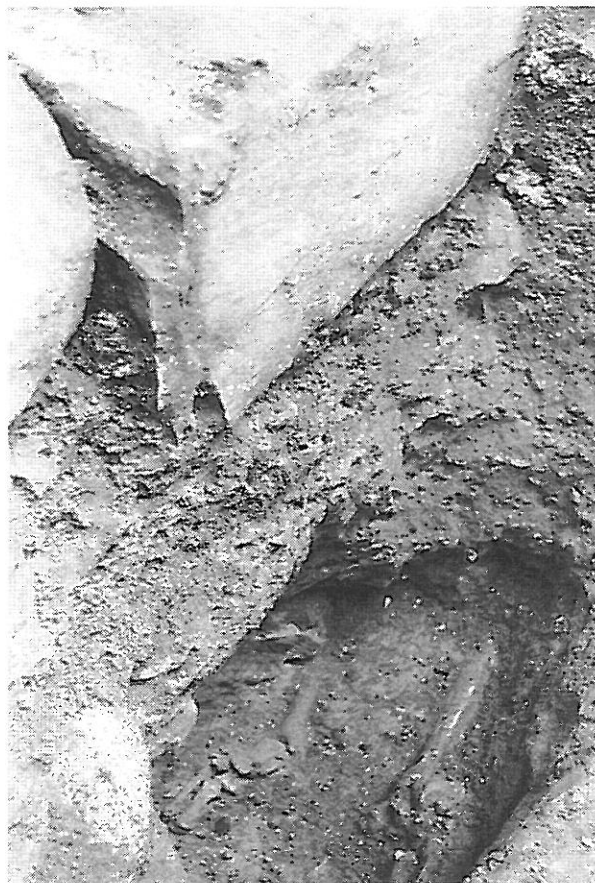
*Fig. 12 Schakt 2 grav A2 som fortsätter in under kyrkans grund, <sup>14</sup>C-daterad till tidig medeltid, sannolikt 1100-tal. Foto M Hansson.*

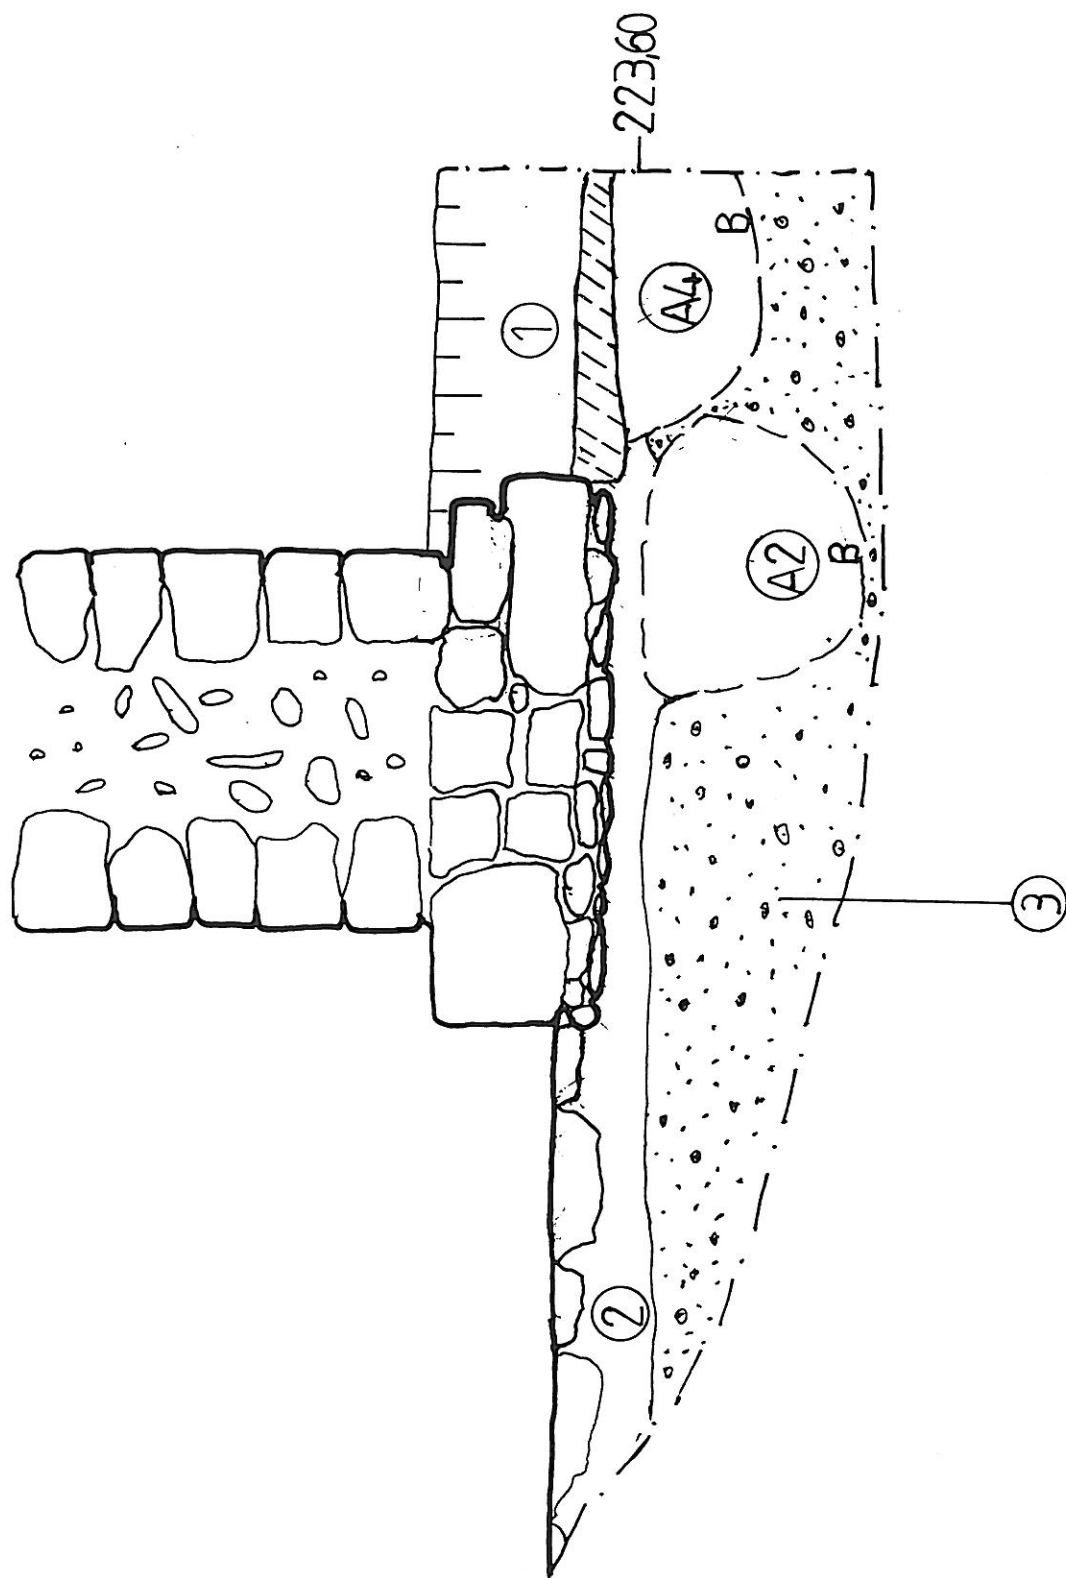
Fig. 13 Principskiss över norra långhusmurens konstruktion. 1 = dräneringslager fr. 1987  
 2 = utfyllnadslager 3 = morän

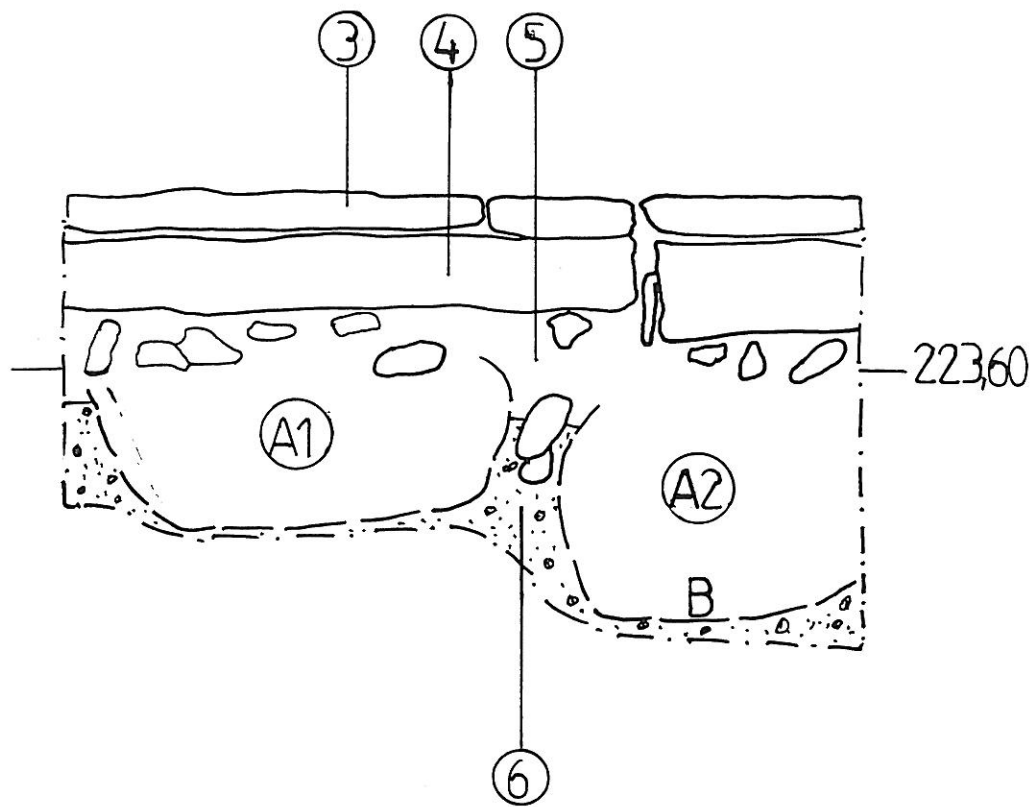
Fig. 14 Sektionsritning mot öster, schakt 2.

3 = sockel 1 4 = sockel 2 5 = grundmur med utfyllnadslager och enstaka stenar. A1-A2 gravar under nuvarande kyrkans grundmur.

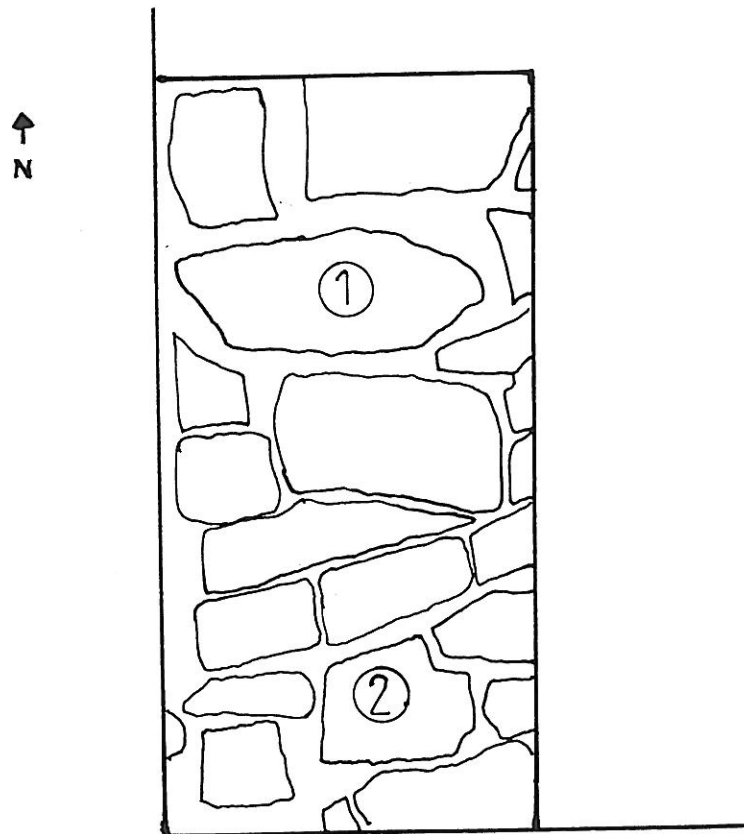
Fig. 15 Planritning schakt 3 av befintligt stengolv. Skala 1:20.

Nivåer 1 = +223,72 m ö h 2 = 223,70 m ö h.

Långhusets nuvarande golvnivå låg på ca +223,70 m ö h, och bestod av tuktad natursten i varierande storlek. Stengolvet låg i ett utfyllnadslager (L11), innehållande mörkbrun mylla, sten, grus, glas, trä och skelettdelar. Under L11, +223,48 m ö h, påträffades ett tunt poröst lager (L12) med träbitar, träflis och ben (F11) i schaktets norra del. Lagret tolkas som rester av ett tidigare trägolv (A5), eller eventuellt rester av en trækista. Steril morän (L3) påträffades +223,34 m ö h. I schaktets nordvästra del påträffades även ett 0,15 m stort stolphål (A6), med en bottennivå på +223,12 m. Intill långhusets västra murvägg, påträffades en grav (A7). Graven var lagd i öst-västlig riktning och placerad under kyrkans grundmur. På +223,20 m ö h påträffades skelettdelar från en fot i gravens fyllning (L14). Två benfragment (F12) bevarades för <sup>14</sup>C-analys. Denna visade att graven anlagts något senare än graven i schakt 2. Den kalibrerade åldern gav värdet 1212 e Kr och kalibrerad med ett sigmas värde låg dateringen mellan 1068-1261 e Kr och med två sigma mellan 1020-1280 e Kr.

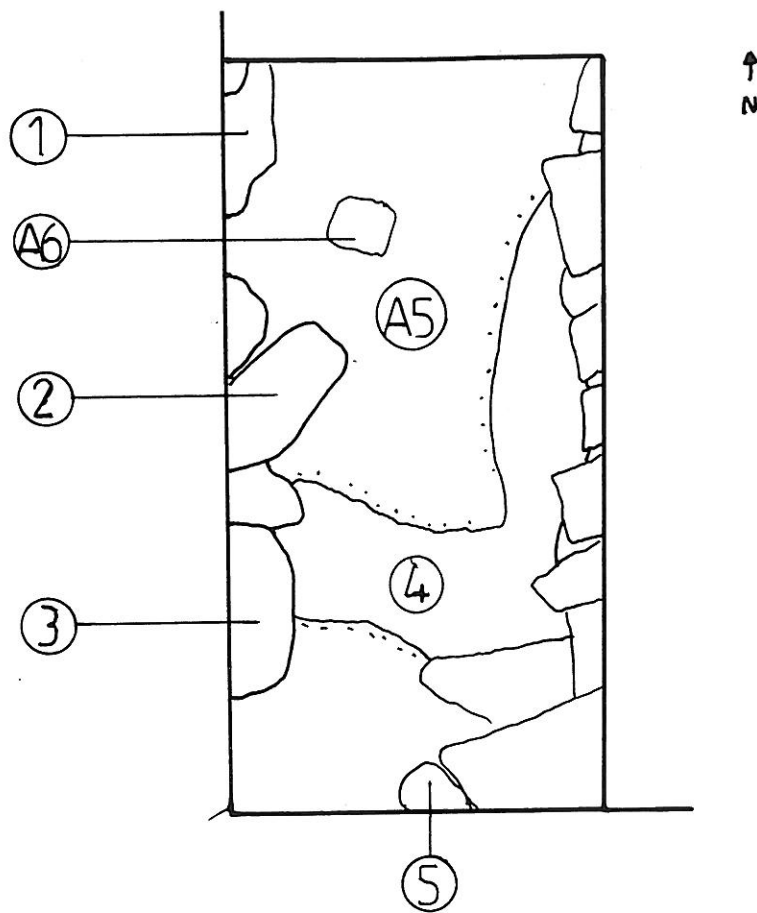
Fig. 16 Planritning schakt 3, nivå under L11. Nivåer 1 = +223,58 2 = +223,58  
3 = +223,61 4 = +223,47 5 = +223,69 m ö h. Skala 1:20.

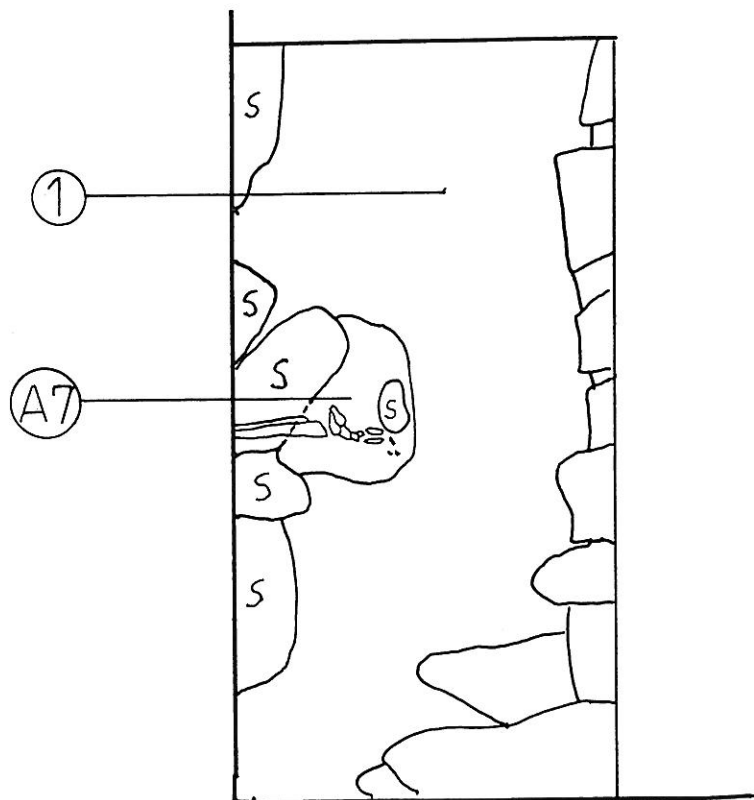
Fig. 17 Planritning schakt 3, nivå under A5. Nivå 1 = +223,34 m ö h.  
A7 = stolphål. Skala 1:20

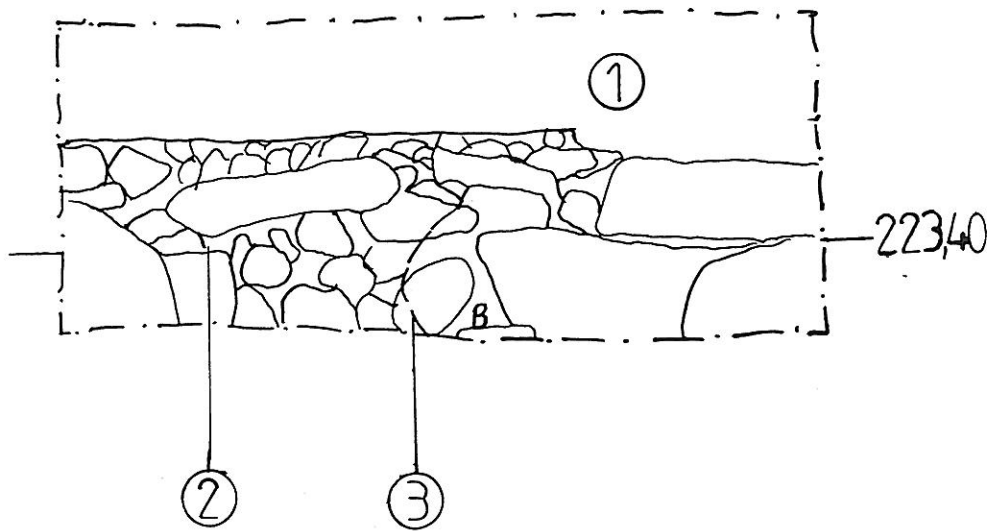
Fig. 18 Sektionsritning mot väst, schakt 3. 1 = dagermur med murbruk 2 = gråbrun kompakt fyllning 3 = A7

**Schakt 3** grävdes inne i kyrkobyggnadens sydvästra hörn. Långhusväggens grundläggning bestod på denna sida av tuktad marksten lagda i två skift bildande en sockelkonstruktion. Under sockelstenarna låg en stenpackning 0,2-0,3 meter bred ut från murväggen. Vid långhusets södra vägg var stenpackningen 0,4 meter bred. Stenpackningen bestod av 0,2-0,6 meter stora markstenar i kallmur, med en bottennivå på ca +223,20 m ö h.

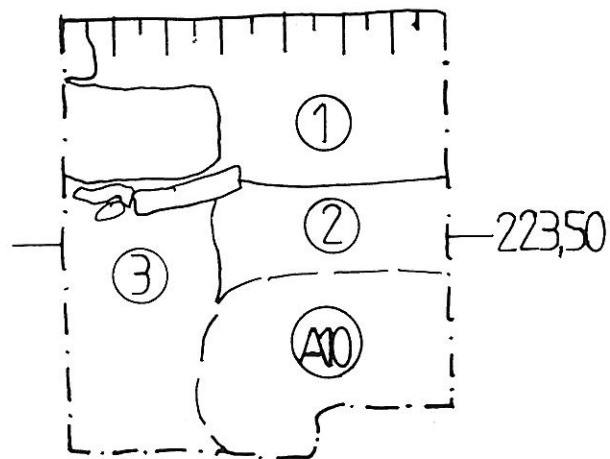
Fig. 19 Sektionsritning mot väster, schakt 4. 1 = dräneringslager och L1 2 = gråbrun kompakt fyllning 3 = grundmur med fyllningslager. Skala 1:20.

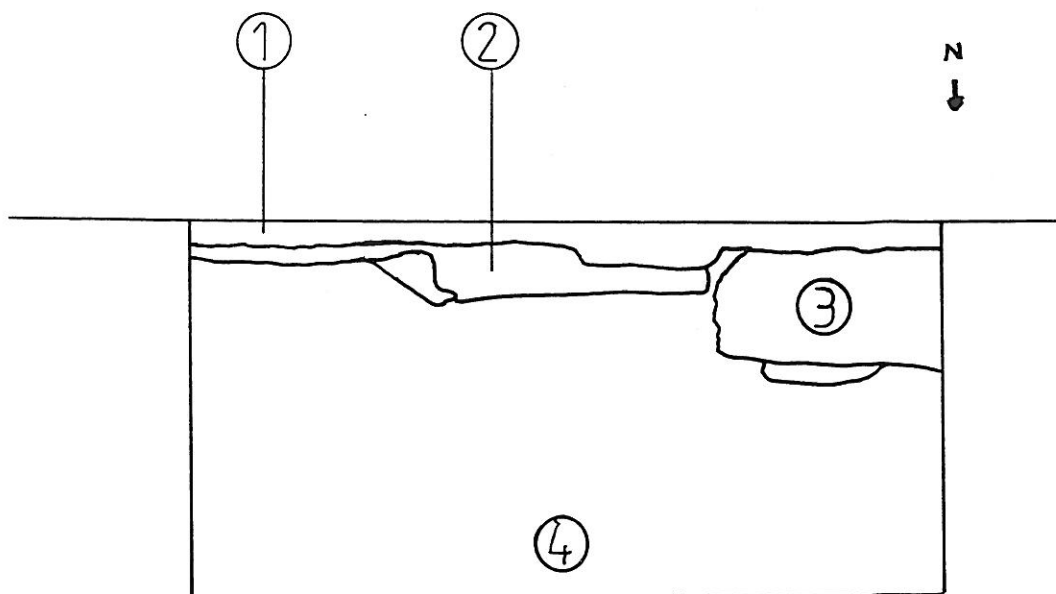
Fig. 20 Planritning schakt 4, nivå under L1 1 = sockel 1 2 = sockel 2 3 = tröskelsten till igensatt nordportal. Nivåer 4 = +223,60

I schaktets recenta dräneringslager påträffades en tröskelsten till långhusets igensatta nordportal. Den tuktade markstenen låg på +223,81 m ö h. Ett tydligt brott i sockelkonstruktionen markerade dörrpostens placering i dagermuren. I nivå med tröskelstenens undersida påträffades ett lager (L1) bestående av mörkbrun porös mylla med inslag av kalkbruk och enstaka småsten. I det 0,25 m tjocka lagret som täckte hela schaktet, påträffades ett rödbrunmålat fönsterglasfragment (F15). Under L1 framkom ett gråbrunt ganska kompakt fyllningslager (L20). L20 var

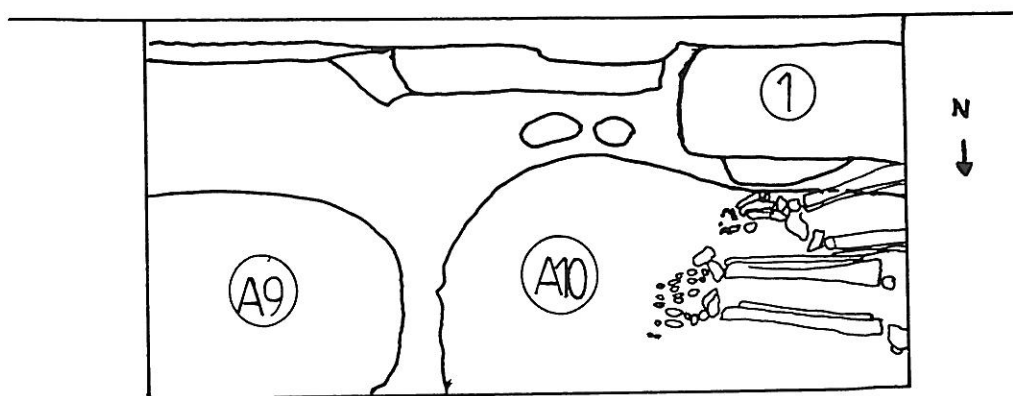
Fig. 21 Planritning schakt 4, A9-10. 1 = tröskelsten till igensatt nordportal. Skala 1:20

omrört av begravningar och tre gravar kunde urskiljas (A8, A9 och A10), lagda i öst-västlig riktning. A9 och A10 låg tätt inpå varandra och deras yttre begränsningar kunde ej särskiljas. I fyllningslager (L16) i A10, påträffades humanben (F13) och järnslag (F14).

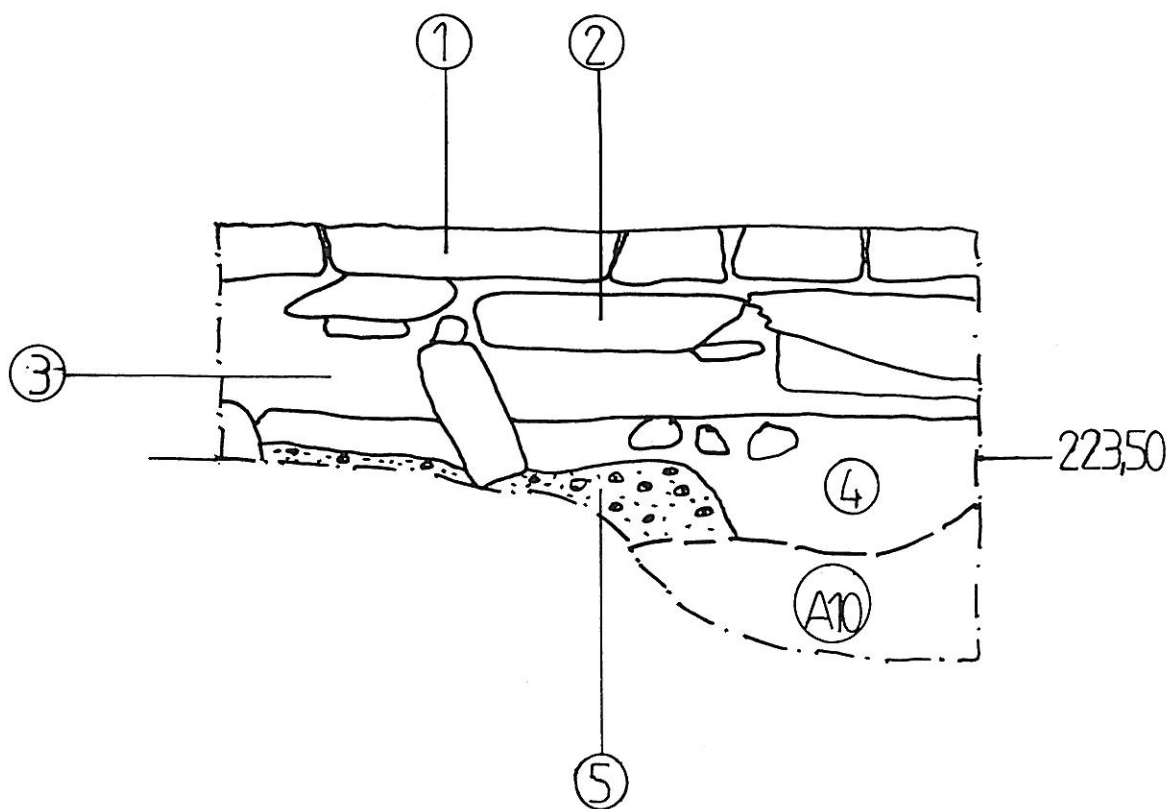
Fig. 22 Sektionsritning mot söder, schakt 4 1 = sockel 1 2 = sockel 2  
3 = grundmur med utfyllnadslager 4 = gräbrun kompakt fyllning. Skala 1:20.

**Schakt 4** grävdes norr om kyrkobyggnaden, men väster om schakt 2. Marknivån på schaktytan var +224,10 m ö h. Kyrkobyggnadens grundläggning bestod på denna sida av tuktad marksten lagda i två skift bildande en bärande sockelkonstruktion. Grundstenarna har nedlagts utan några djupare schaktningar och placerats direkt i moränjorden.
