ARKEOLOGISK FÖRUNDERSÖKNING

Kv NORDSTJERNAN 1

RAÄ170
Växjö stad
Kronobergs län
Småland

Smålands museum
Rapport 2002:18

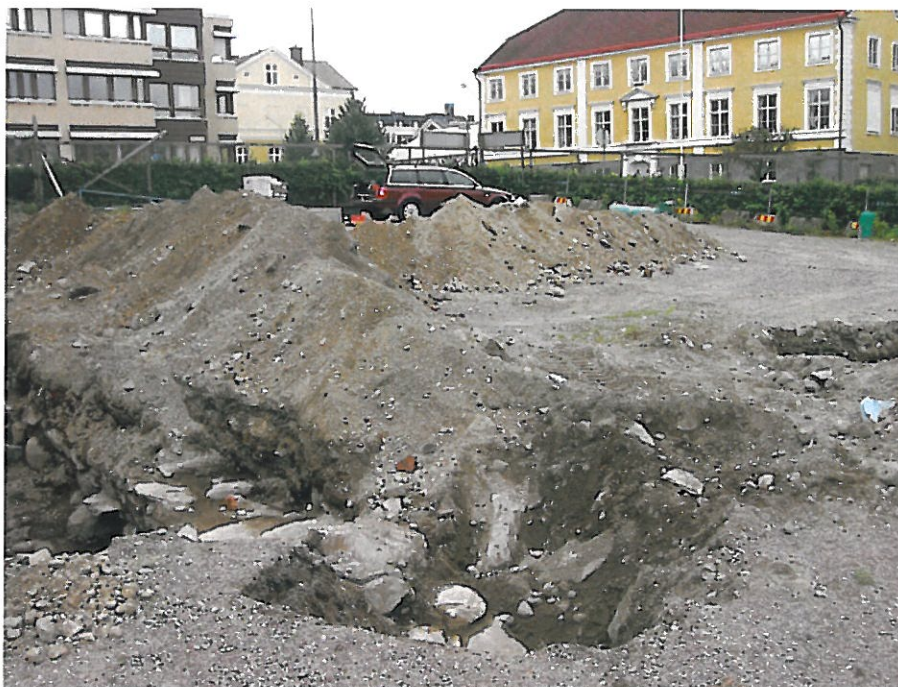
*Fig. 3 Översikt av förundersökningsytan från sydost med schakt 3 i förgrunden.
Foto Martin Hansson*

Med hjälp av en mindre grävmaskin drogs tre sökschakt där orörda kulturlager kunde tänkas förekomma. Schaktbredden var ca 1,4 meter. Maskinen grävde sig successivt ned tills orörda lager framkom. Där så var fallet grävdes ställvis 1x1 meters rutor med grävsked. Undersökningen dokumenterades genom foto samt handritning av profiler och konstruktioner. Schaktens läge samt större konstruktioner mättes in med totalstation med hjälp av mättekniker från Växjö kommun (fig. 3, 4).

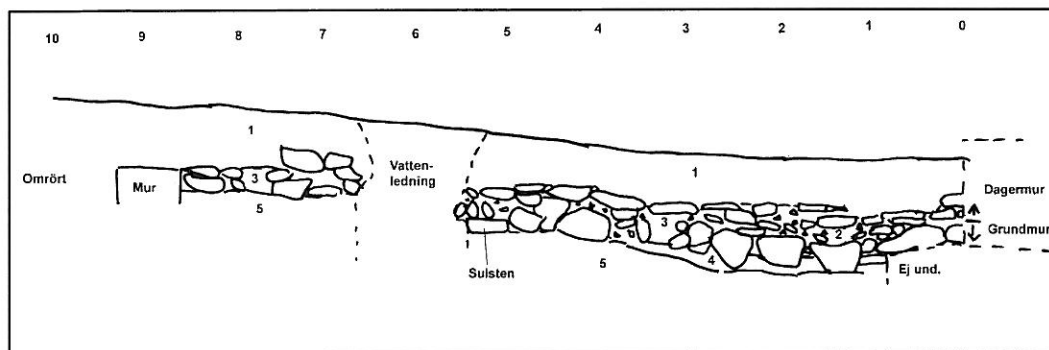
Fig. 9 Profil mot norr i östra delen av schakt 3. 1. Recent grus 2. Dagemur i kalkbruk 3. Grundmur 4. Avfallslagret lager 10, svartbrun humösa mylla med rikligt med träkol, tegelkross och sten 5. Steril grus

Schakt 3 var cirka 19 meter långt och i dess östra halva framkom en husgrund i form av en grundmur och delar av en dagermur (fig. 7, 8, 9, 10, 11). I den del av schaktet som låg väster om husets gavel var massorna helt omgrävda. Husets norra mur låg precis i schaktets norra kant. Schaktet låg således inne i huset och korsade dess västra gavel. I den östra kanten vidgades huset så att läget för den östra gaveln kunde konstateras. Huset var ca 11 meter långt medan dess bredd inte kunde fastställas. Bredden på muren var på långsidan ca 0,7 meter, på gavlarna ca 0,8 meter. Huset har fortsatt in på granntomten i söder, där det blivit bortschaktat utan dokumentation i samband med att denna tomt bebyggdes. Av byggnaden var grundmuren samt dagermurens nedersta ett till tre skift bevarade.

I schaktets östra del påträffades ett svartbrunt kulturlager som innehöll rikligt med träkol och tegelkross samt en hel del mindre stenar, 0,05-0,3 meter stora (lager 10). Lagret som var mellan 0,05-0,15 meter tjockt innehöll keramik av typen yngre rödgods, stengods och fajans samt kritpipor, glasfragment och fönsterglas. En del djurben fanns även i lagret, dessa tillvaratogs dock inte. Lagret gick in under husgrundens grundmur och var således äldre än denna. Det tolkades som ett avfallslager, av fynden att döma troligen tillkommit under 1700-talet. Därmed kan huset hypotetiskt dateras till tiden kring 1800, speciellt då det saknas på 1838 års stadsplan.

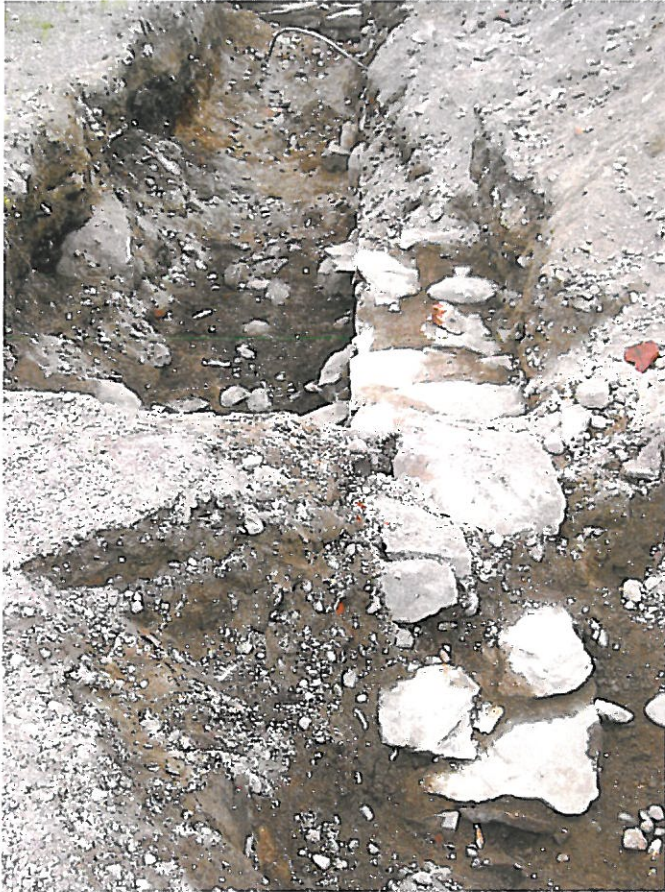
*Fig. 10 Den norra
långsidan på husgrunden.
Foto från öster, Martin
Hansson.*

Husets dagermur bestod utifrån det bevarade murverket av flata, klivna stenar av sandsten. Längden på dessa sandstensflisor varierade mellan 0,3-0,5 meter och tjockleken mellan 0,04-0,12 meter. Mellan sandstenarna fanns kalkbruk. Några jämna skift gick inte att se. Det fanns heller inga spår av puts på stenarna. Möjligtvis var huset putsat utvändigt, men murens utsida kunde aldrig studeras.

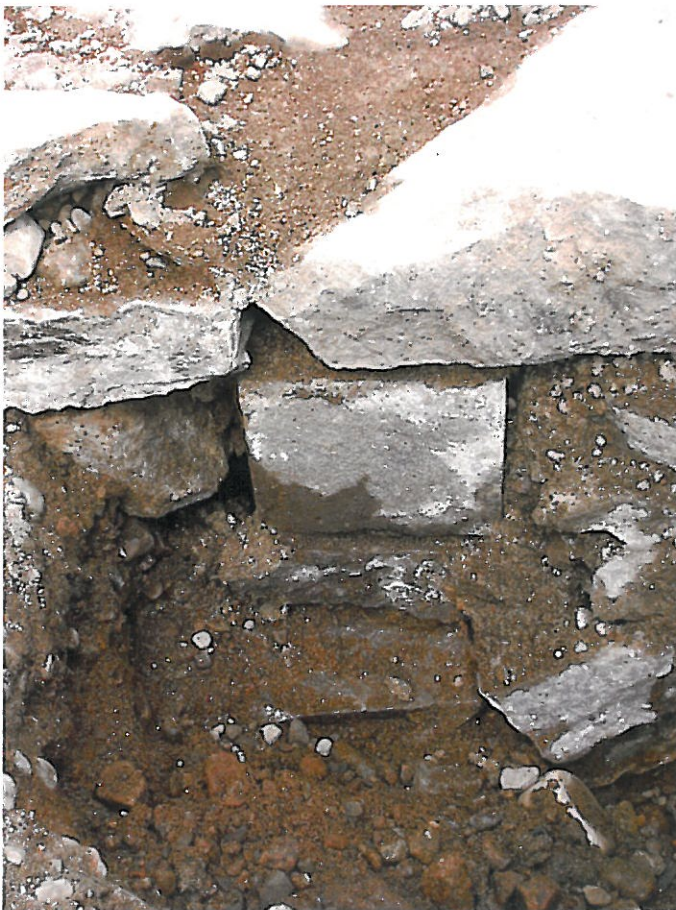
*Fig. 11 I bildens mitt syns kvadern
i husets grundmur. Foto från öster,
Martin Hansson.*

Grundmuren var nedgrävd i morängruset och bestod av större gråsten, ca 0,4-1,0 meter stora. Utrymmet mellan stenarna i grundmuren var fyllt med morängrus och mindre stenar. I grundmuren till husets västra gavel och således ursprungligen inte synlig ovan mark satt en kvadersten med den finhuggna ytan utåt (se fig 11). Kvadern var oregelbundet rektangulär, ena långsidan var längre än den andra, varför stenens ”baksida” lutar. Stenen var 0,34 meter lång, 0,21 meter hög och 0,17 meter tjock. På stenens bakre del fanns kvarvarande kalkbruk

som visar att stenen var sekundärt insatt på sin nuvarande plats och att den tidigare suttit i ett murat hus. På den finhuggna ytan, kvaderns framsida, gick det inte att se spår av någon speciell bearbetningsteknik.

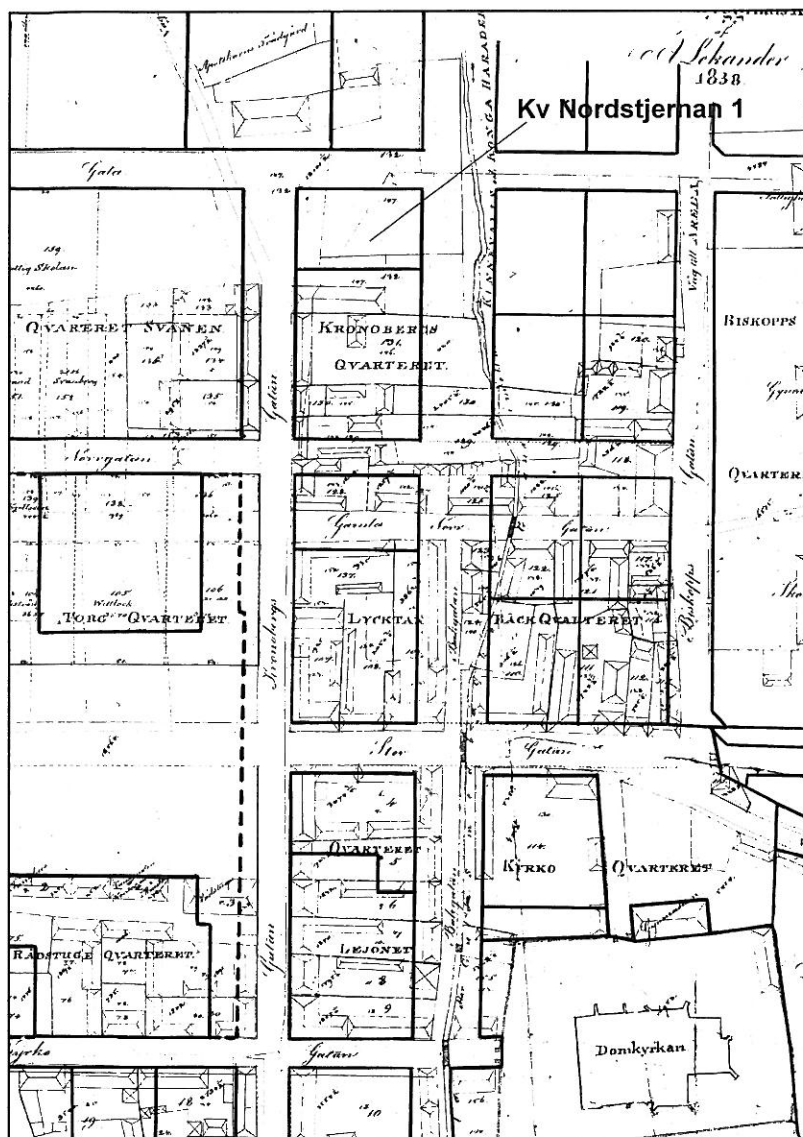
Fig. 13 Detalj ur 1838 års stadskarta med läget för Kv Nordstjernan markerat.

På 1838 års karta saknades den norra delen av Kv Nordstjernen helt bebyggelse (fig. 13). På tomten söder om Nordstjernen 1 fanns gårdsbebyggelse i form av en huslänga längs Kronobergsgatan, samt i tomtens norra del en huslänga som låg med gaveln mot Kronobergsgatan och sträckte sig österut in i kvarteret. Inte heller detta hus kan vara det nu påträffade huset.
