ARKEOLOGISK FÖRUNTERSÖKNING  
ETAPP 2

## Råshult Södregård

RAÄ 86  
Råshult Södregård 2:1  
Stenbrohult socken  
Älmhults kommun  
Kronobergs län  
Småland

Smålands museum  
Rapport 2005:15

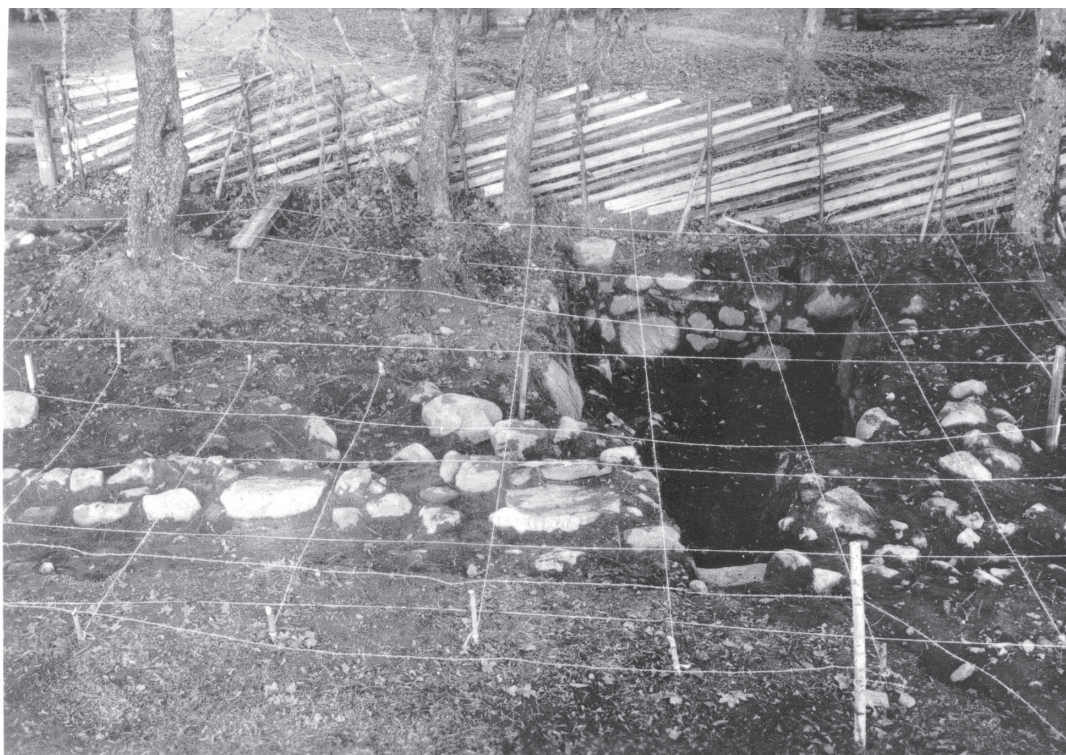
*Figur 2. Foto från utgrävningarna 1921-1922. På bilden syns den äldre Linnéstugan med grundstenar och källare blottlagda. Foto mot norr.*

från Lindells grävning har inte påträffats. Någon genomgång av Antikvarisk-Topografiska Arkivet i Stockholm har inte varit möjlig, eftersom detta varit stängt för ombyggnad under den tid projektet pågått.) Under den översta decimetern jord påträffade man, förutom grundstenar och en igensatt källare, även ett brandlager. Med utgångspunkt från detta och från de syneprotokoll över gården som finns, drogs slutsatsen att den stuga Nils Linneaus lät bygga brann ner senast år 1730. Därefter ersattes den med ett nytt hus som uppfördes år 1731 (Lindell 1922). Mellan åren 1931 och 1933 pågick diverse restaureringsarbeten i Råshult under ledning av Paul Boberg. Han företog även en arkeologisk undersökning i vilken man bland annat än en gång blottlade delar av den äldre sätesstugan (ATA dnr 4771, 1943). Båda dess undersökningar drog slutsatsen att den stuga där Linné föddes låg öster om nuvarande Linnéstugan, men att inget förutom grundstenarna finns kvar efter stugan (se hus 1 nedan).

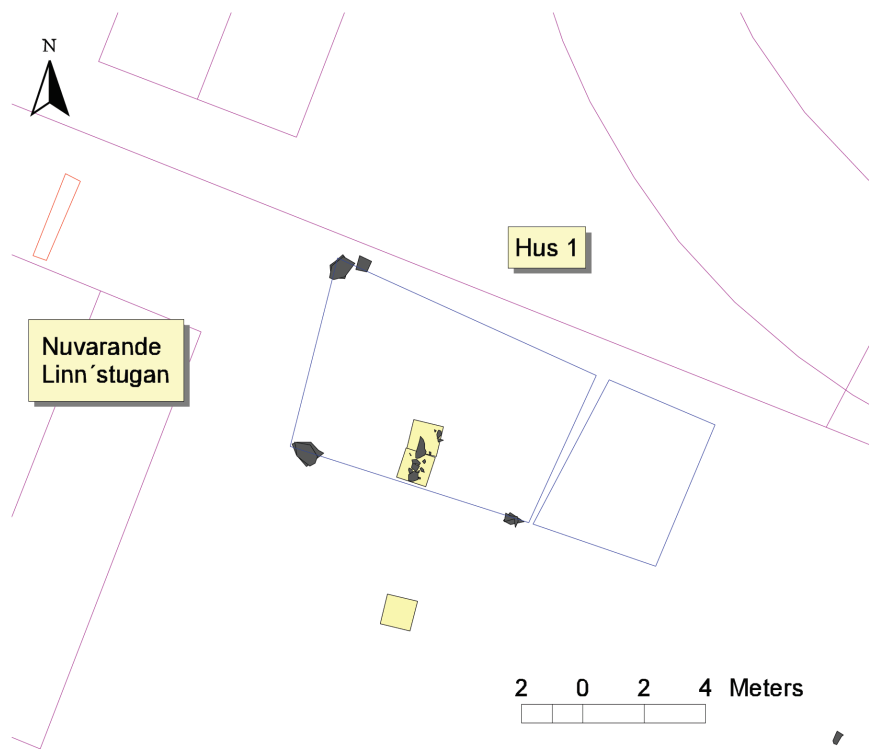
Figur 6. Hus 1 med förmodad utbredning inmätt efter synliga stenar i grästorven. Även stenar i grävda rutor har mätts in.

I huset upptogs två kvadratmeterstora rutor intill varandra (R2418 och R2429). Under grästorven fanns ett humöst, sandigt och kompakt jordlager. Lagret innehöll tegel, kol och en del recenta fynd. På 0,15 m djup påträffades i rutorna en stenrad i nord- sydlig riktning bestående av stenar i storlek 0,2-1,0 m. Rutorna grävdes ner till steril mark, ca 0,45-0,5 m dj.

Hus 1 överensstämmer med läget för den "äldre Linnéstugan". Huset har som tidigare nämnts även varit föremål för tidigare arkeologiska undersökningar. I husets östra del syns en försänkning i marken vilken utgjort den källare som fanns i det ursprungliga huset men som fyllts igen. I husets mitt, i den norra långsidan, finns en svag förhöjning i marken vilken sannolikt utgjort ett spisröse. Det är dock oklart om spisröset tillhör husets äldsta fas. Husets förmodade utsträckning mättes in och visade en längd på ca 13 m och en bredd mellan 5,40 och 6,30 m. I synprotokoll från år 1841 är husets längd angiven till drygt 20 aln, d v s ca 12 meter. Synprotokollet från 1751 har i Länsstyrelsen sammanställning två alternativa tolkningar av husets utförande och längd, men om alla de rum som här omnämns ingick i en och samma byggnad, skulle denna vara ca 15 meter lång (se vidare nedan).

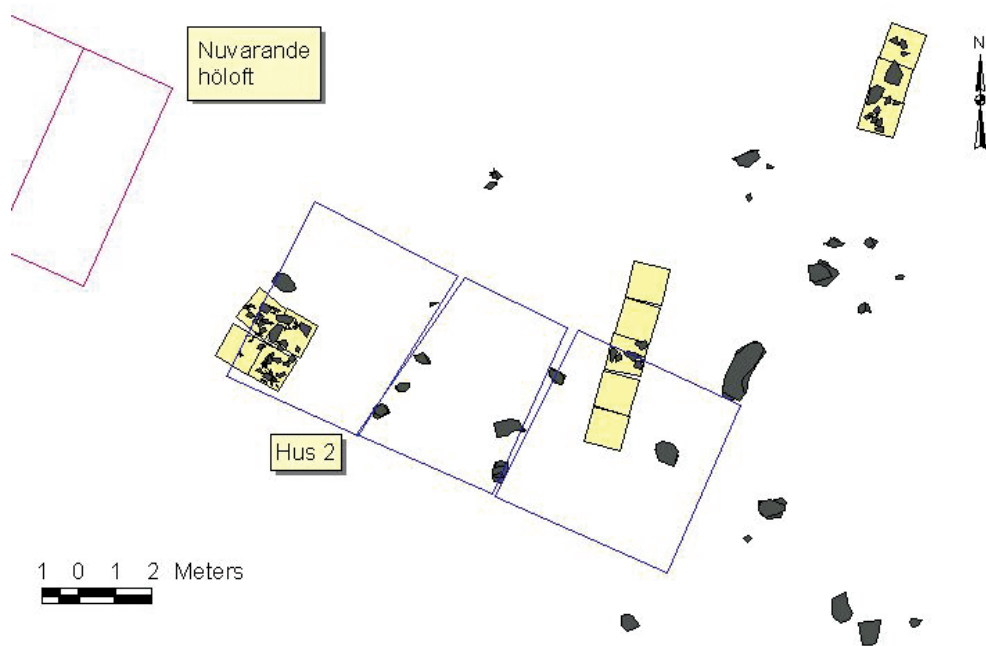
Figur 6. Hus 2 med förmodad utbredning inmätt efter synliga stenar i grästorv och grävda rutor.

Fem stycken metrerrutor lades ut på rad på det förhöjda partiet sydöst om den nuvarande Linnéstugan (R251, 246, 241, 236, 231). Under grästorven framkom stenläggningar i hela schaktet. I de bägge rutorna längst åt söder tolkades stenläggningen som ett fähusgolv. I rutorna norr om dessa kom en ca 1 m bred vall av något större stenar liggande i öst-västlig riktning vilken tolkades som en syllstensrad. I rutan längst norrut kom en stenläggning som inte var fullständigt bevarad men som tolkades som en möjlig stenlagd gårdsplan. Två av rutorna inom det förmodade fähusgolvet grävdes i botten. Undersökningen av dessa visade på en flerskiktad stenpackning med en tjocklek av ca 0,2 m (A2278). Några tydliga golv nivåer förutom den övre kunde inte urskiljas. Under stenpackningen kom ett lager av humös och lerig silt (G3742, G3738). Detta lager låg ovan den sterila moränen och kanten mellan lagret och sterilen var väldigt skarp och tydlig. Den skarpa kanten skiljer sig från vad som är vanligt mellan "naturligt" bildade lager, där övergången mellan olika lager är mer diffus och sker successivt. Den skarpa kanten är troligen ett resultat av en återfyllning av ett urschaktat område. Någon gång har fähusgolvet schaktats bort, ytan fyllts upp och ett nytt stensatt golv lagts. I det undre lagret (G3742) påträffades två skärvor fajans och en bit glas (F1000047, F1000048), vilket visar att omgrävningen av golvet sannolikt skett efter 1700. Omgrävningar av fähusgolv är kända från skriftliga källor och brukar kopplas samman med salpetersjuderi (se vidare nedan).

På samma förhöjda partis västra del lades fyra meterrutor ut vilka bildade en 2 x 2 m stor yta (R575, 381, 2009 och 2005). Under grästorven påträffades stenläggning på ca 0,1-0,15 m djup i tre av rutorna. Väster om de grävda rutorna sluttar marken ner mot det nuvarande sädesmagasinet, byggt 1866. Eventuellt beror denna sluttningen på att marken delvis schaktats bort här, kanske i samband med att magasinet uppfördes.

Huslängans ungefärliga utbredning mättes in och hade en sammanlagd längd av ca 13 m och en bredd av ca 5 m. Utifrån de undersökta rutorna och troliga syllstenar som stack upp genom gräsmattan, kunde huset indelas i tre skilda delar. Delarna avskildes av stenar som kunde tolkas som syllstenar i mellanväggar. Längst i väster fanns ett rum ca 5 x 4,5 m stort (ca 22,5 m<sup>2</sup>), i mitten ett rum ca 5 x 3,5 m stort (ca 17,5 m<sup>2</sup>) och i öster ett rum ca 5 x 5 m stort (ca 25 m<sup>2</sup>). Husets totala storlek som den kunde rekonstrueras i markytan är därmed ca 65 m<sup>2</sup>. Utifrån en jämförelse med Länsstyrelsen sammanställning av syneprotokollen är det troligt att lämningarna motsvarar delar av den långa med stall, portlider och fähus som funnits på platsen åtminstone under tiden 1748-1807. Enligt syneprotokollen varierar längans längd mellan ca 16- 20 m lång, medan dess bredd var ca 5 m. Idag framstår mittpartiet som svagt försänkt och ett flertal stenar är här synliga i ytan. Troligen utgör detta rester av det portlider som finns beskrivet i protokollet från år 1807. I så fall var lidret stenlagt i passagen genom huset. Antydningar till två hjulspår kunde anas i gräsmattan.

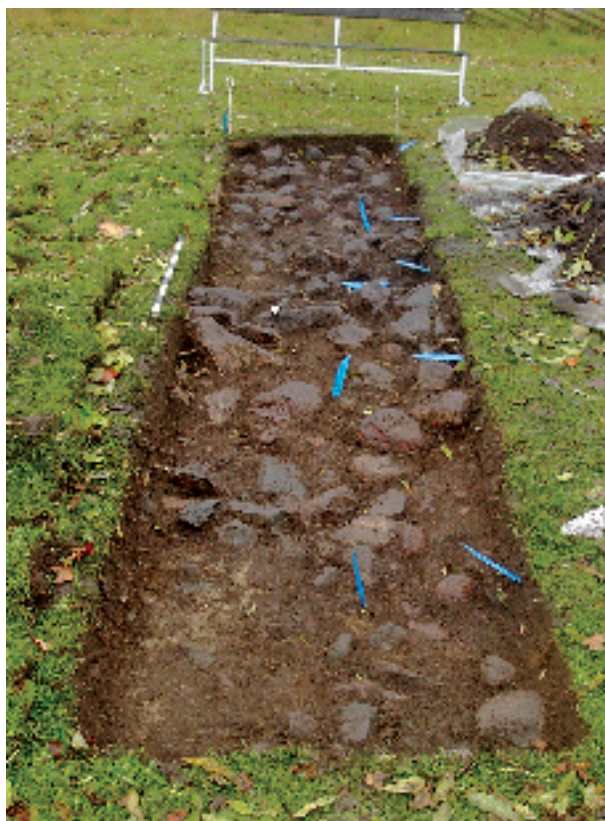
*Figur 8. Rutor 251, 246, 241, 236 och 231 som grävdes i fähuslängan. Fähusgolvet stenläggning framträder under grästorven i den södra delen. Foto från norr.*

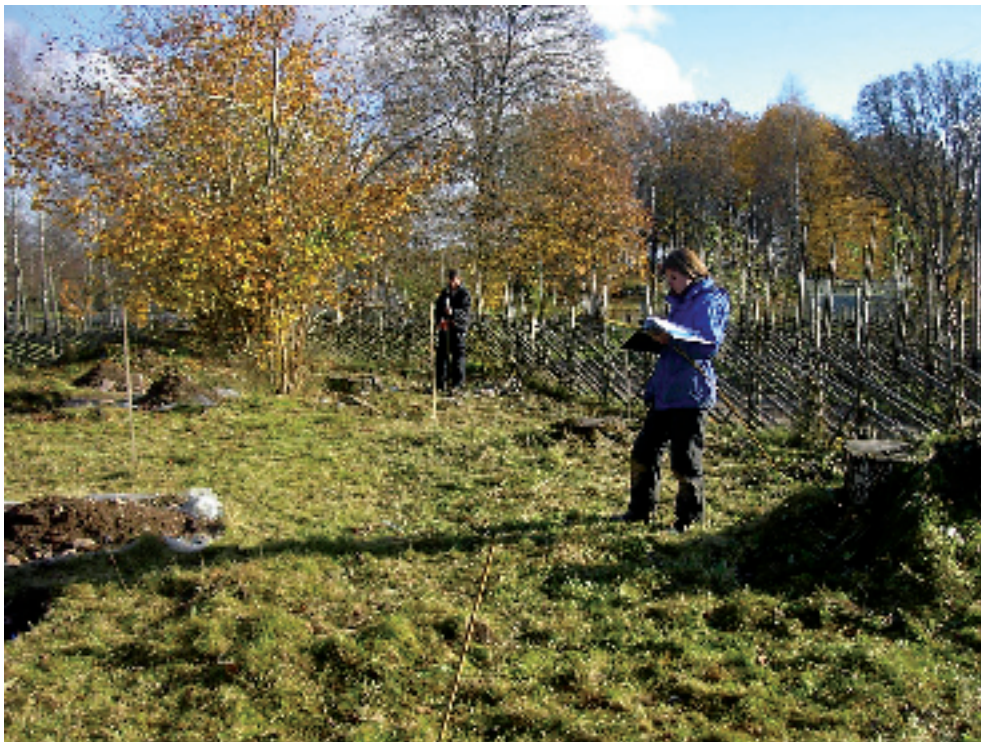
*Figur 9. Platsen för hus 3 a och 3b. I bildens högra kant syns det möjliga spisröset.  
Foto mot öster.*

3a) Den östra delen (A 3476) är ca 8 x 6 m stor (48 m<sup>2</sup>). I den södra långsidan finns en ca 0,2 m hög syllstensrad bestående av 0,5-0,8 m stora stenar. Stenraden har en skarp linje i den sydöstra delen. Mot väster blir stenmaterialet något mindre och raden mer diffus. I övriga sidor av

byggnadslämningen syns enstaka stenar i marken. I sydvästra delen av byggnaden finns en 1,4 m stor stubbe och kring den finns gott om mindre stenar vilka eventuellt skulle kunna utgöra resterna av ett spisröse.

3b) Strax väster om A3476 finns A 3472 som är en ca 9 x 6 m stor huslämning (54 m<sup>2</sup>). Tolkningen av husets storlek baseras på enstaka synliga stenar i marken samt på en svagt upphöjd stenrad i den södra långsidan. Stenraden består av 0,2-0,4 m stora stenar.

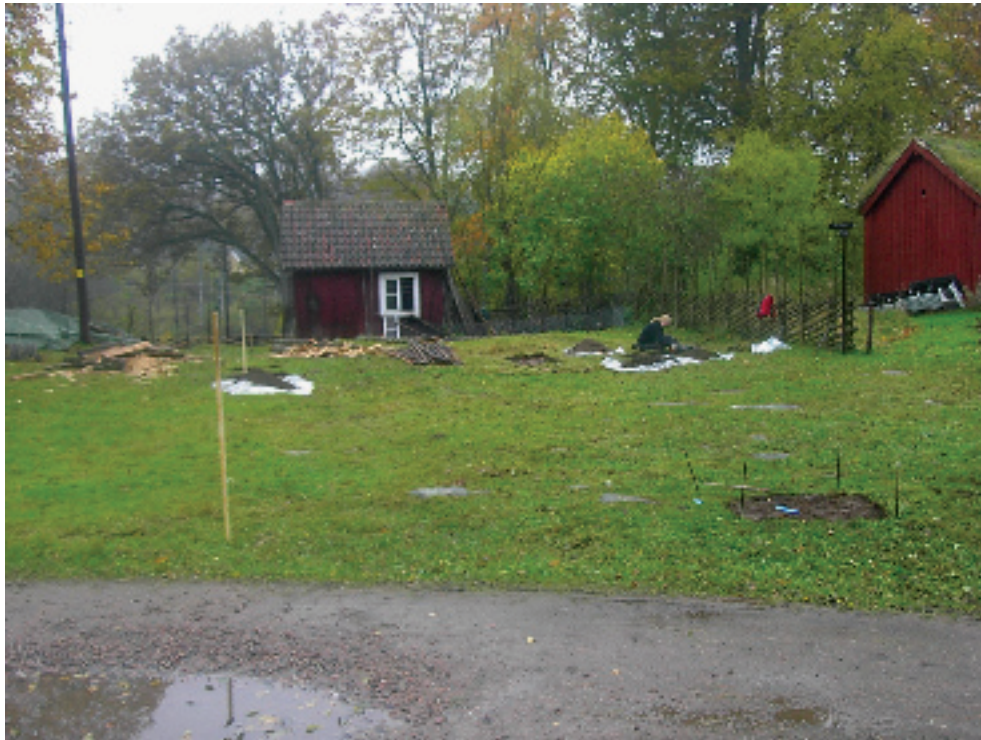
*Figur 11. Översikt över ladugårdslängan med hönshuset i bakgrunden. Foto mot väster.*

Utifrån spåren efter syllstensraderna och markens utseende, där stenläggningen kunde kännas och anas genom gräset, mättes husets förmodade utbredning in. Huset var ca 28 x 7,5 meter stort (ca 210 m<sup>2</sup>). Enligt den denna föreslagna rekonstruktion har byggnaden gått så långt västerut att den även legat där nuvarande hönshus är beläget. För denna tolkning talar den mycket kraftiga stengrund som hönshusets västra vägg vilar på, vilken verkar något överdimensionerad för ett hönshus. Denna stengrund går dessutom längre söderut än själva hönshuset, vilket tyder på att grunden är äldre än hönshuset. Grunden bildar här dessutom ett tydligt hörn. Hörnet passar bra ihop med en förlängning av det ovan nämnda diket för byggnadens bortbrutna södra syllstensrad. Sannolikt har den byggnad som undersökts därför även omfattat platsen för dagens hönshus, vars stengrund därför är av betydligt äldre datum än själva hönshuset.

Byggnaden bör motsvara det stall och fähus som uppfördes under åren 1807-1836 och som finns med på laga skifteskartan från 1841. Storleken på byggnaden som den rekonstruerats ovan stämmer dock inte med måttuppgifterna i de skriftliga källorna. Enligt syneprotokollet 1836 var byggnaden 19 aln lång och 9 <sup>3</sup>/<sub>4</sub> aln bred samt 4 <sup>1</sup>/<sub>2</sub> aln hög. Därmed skulle huset ha varit ca 11,5 x 6 m stort (69 m<sup>2</sup>).

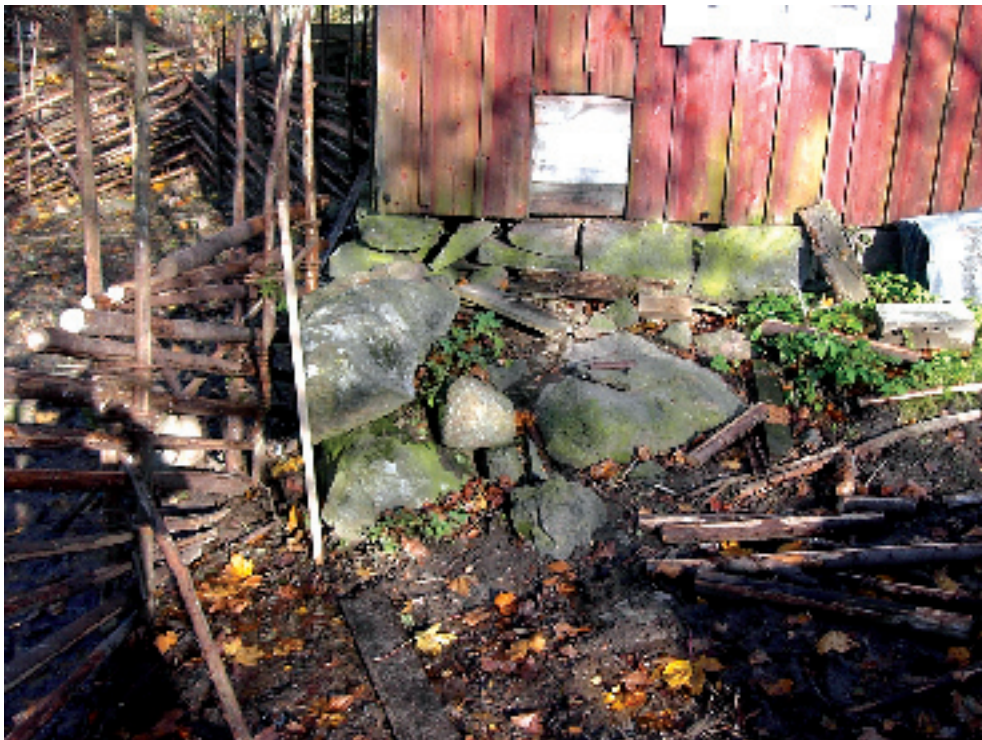
*Figur 12. Den kraftiga stengrunden under det nuvarande hönshuset. Foto mot norr.*

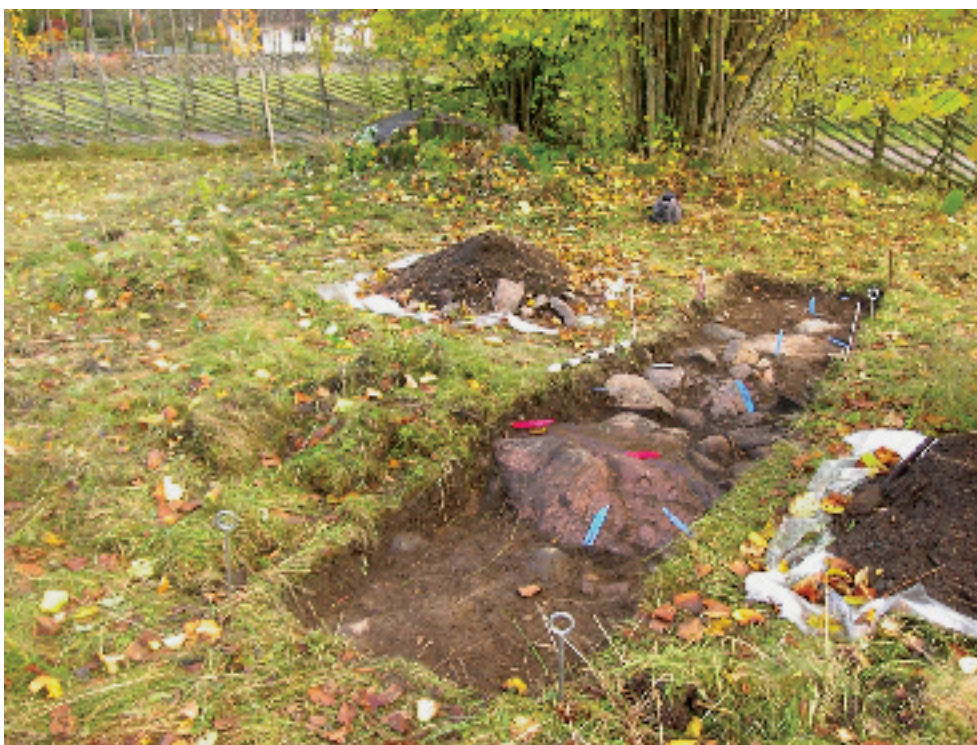
*Figur 14. Grävda rutorna i hus 5. Spisröset i husets nordöstra del syns i bakgrunden.  
Foto mot nordöst.*

I gårdstomtens sydöstra del togs fem provrutor upp på rad, R 297, 288, 279, 270, 261 (se fig). Rutorna placerades inom och strax utanför en väl synlig husgrund, ca 9,5 x 6,5 m stor (ca 62 m<sup>2</sup>). Huslämningen har synliga syllstensrader i östra, norra och södra sidan bestående av 0,2-0,8 m stora stenar. Syllsten i den södra kortsidan är mellan 0,1-0,2 m hög och 0,7 m bred. I den östra långsidan är den mer utrasad och 0,35 m hög och intill 1,5 m bred. Husgrundens norra kortsida är kraftigt byggd och sammanfaller med den terrasskant som löper i nordväst-sydöstlig riktning över delar av gårdsplanen. Den västra långsidan syntes endast som en svag upphöjning i marken. Rutor placerades från denna del och in i huset. Vid rutgrävning påträffades en tydlig syllstensrad även i den västra delen av huset (R297). I grundens nordöstra hörn finns ett spisröse, ca 2,5 m i diameter och 0,5 m högt. Mitt i spisröset finns en tregrenad stubbe med ca 80-90 årsringar. I provrutorna som togs upp i huset framkom en stenläggning under grästorven. Fynden var av sentida karaktär, såsom tegel, betong och dräneringsrör av tegel.

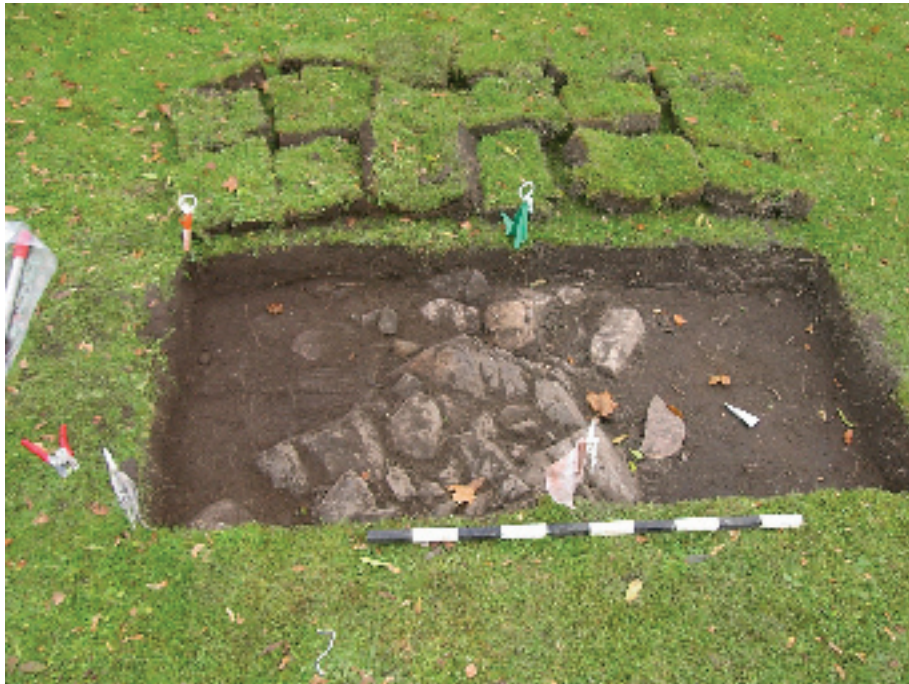
*Figur 15. Stenpackningen i ruta 206 och 211. Foto mot norr.*

Rutorna 206 och 211 grävdes en bit nordost om ovannämnda rutor, på gräsplanen öster om Linnéstugan. Här framkom en stenpackning i schaktets mitt. Intill ett större stenblock låg en stenpackning med sten i storlek 0,1-0,2 m. I stenpackningen påträffades ett stenskott stolphål, ca 0,25 m i diameter (A2402). Då den ena rutan, R 211, grävdes i botten visade sig stenpackningen vara ca 0,25 m djup varefter steril rödbrun siltig sand tog vid. Det går inte att med säkerhet säga om stenpackningen och stolphålet ingått i någon huskonstruktion. Möjligen kan även dessa lämningar ha ingått i någon av ovannämnda byggnader.

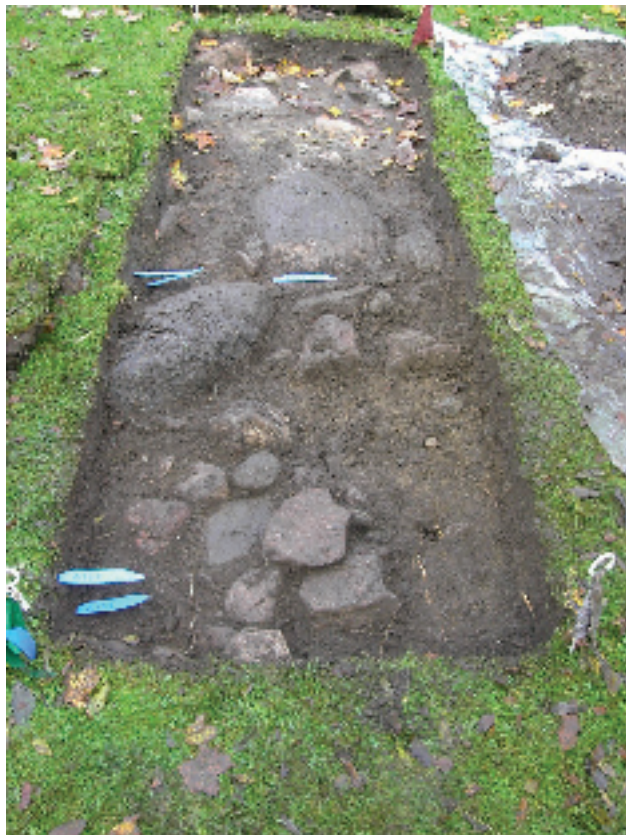
*Figur 16. Stenpackningen i ruta 226, 221 och 214.  
Foto mot norr.*

Rutorna 214, 221 och 226 lades ut på rad på gräsplanen öster om dagens örtagård. I ruta 226, som låg längst norrut av de tre, påträffades förutom en stenpackning en fläck ljus lera ca 0,5 x 0,35 m stor. När rutorna grävdes i botten visade sig leran ligga i en skreva av ett större jordfast block. På ytterligare några ställen inom dessa rutorna påträffades fläckar av lera. Det är oklart om dessa utgör en naturlig del av jordmånen på platsen eller om leran i vissa fall kan vara påförd. Stenpackningen i de tre rutorna är sannolikt lämningar efter en byggnad. Det är dock oklart vilken.

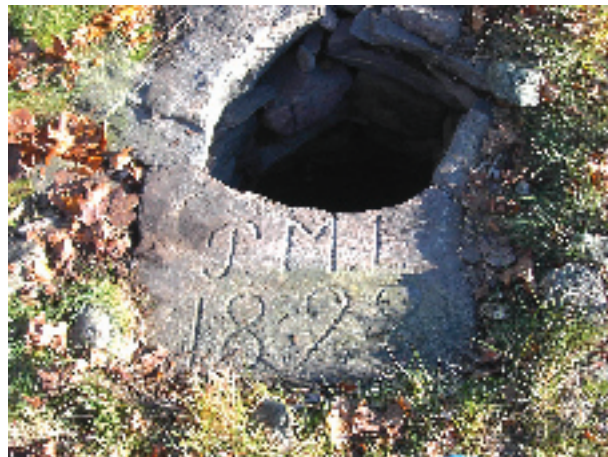
*Figur 17. Brunnen med Långs inskription.*

På gårdstomten finns två brunnar som fortfarande kan ses. Den äldre av dessa (AB 2435) ligger en bit öster om Linnéstugan och är idag överbyggd med ett träkar. Brunnen finns med på kartan från 1841 och på den stenplatta som omger brunnskaret i markytan finns en inskription, ”P M Lång 1822”. Lång var komminister på Råshult i början av 1800-talet och den som skapade de första Linnéminnena på platsen. Om inskriptionen ska tolkas som att Lång lät gräva den aktuella brunnen, eller bara sätta om den är dock oklart. Längre söderut på gårdstomten, nära den sentida drängstugan, hus 5, återfinns den brunn som använts in i modern tid (AB 2439).

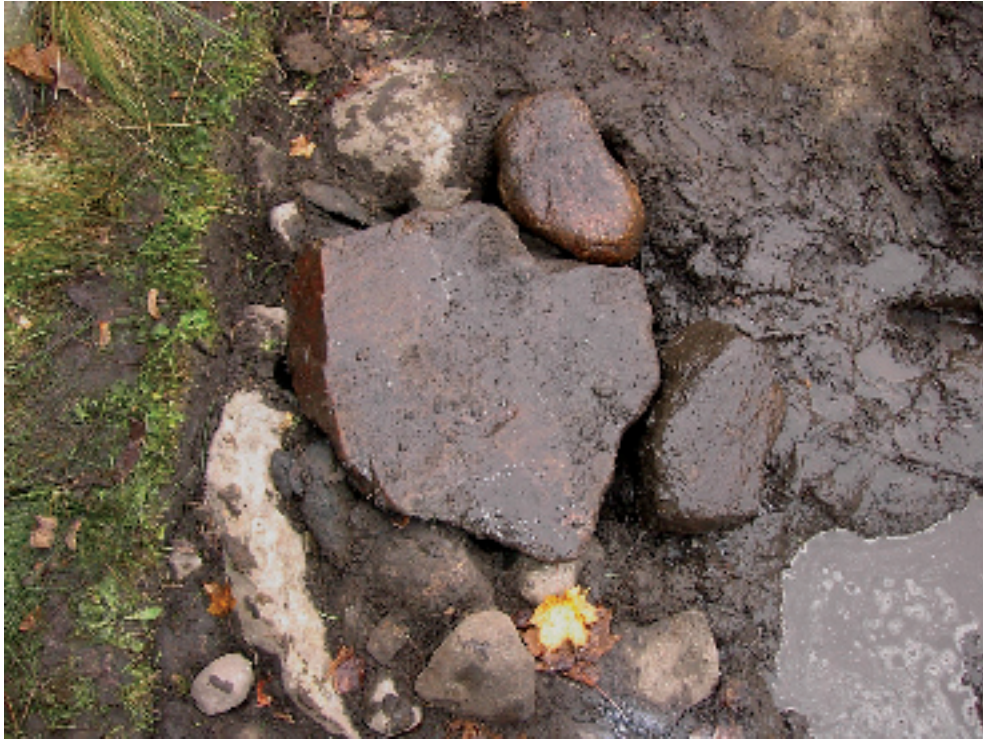
*Figur 18. "Locket" till källan vilket också var en del i vägbeläggningen.*

dess södra långsida syntes i schaktet. Vägen överlagrade källan AB3747. Den flata sten som täckte källans mynning har fungerat som del i vägbeläggningen. Stenmuren ovan vägen finns inte med på laga skifteskartan från 1841 utan är av ett senare datum. Enligt kartan från 1841 gick den tidigare kyrkvägen till kyrkan i Stenbrohult mellan Norre- och Södregård och rakt västerut ner över den nuvarande järnvägen. Enligt den digitala rektifiering som gjorts av 1841 års karta kan den påträffade vägen A3731, vara del av kyrkvägen som enligt kartan passerade den äldsta Linnéstugan innan den fortsatte åt öster. Sannolikt gick den då omedelbart norr om Södregårds trädgård. Kanske var den stenlagd på denna sträcka som gick genom ett område med fuktig mark.

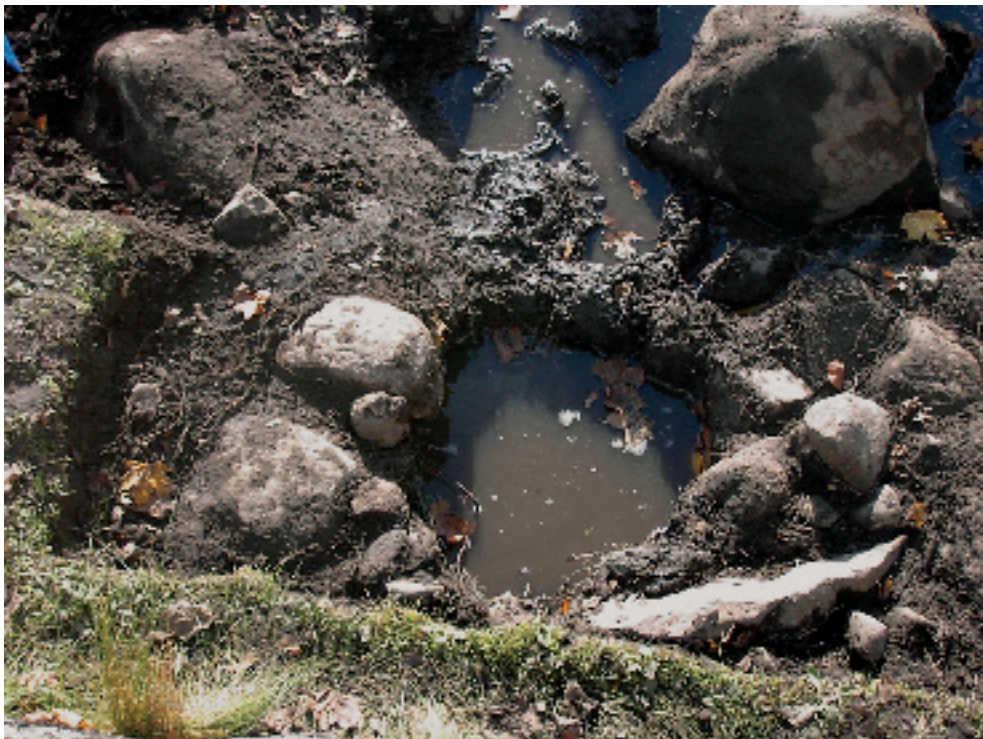
*Figur 19. Stenen har lyfts bort och källans vattenspegel syns.*

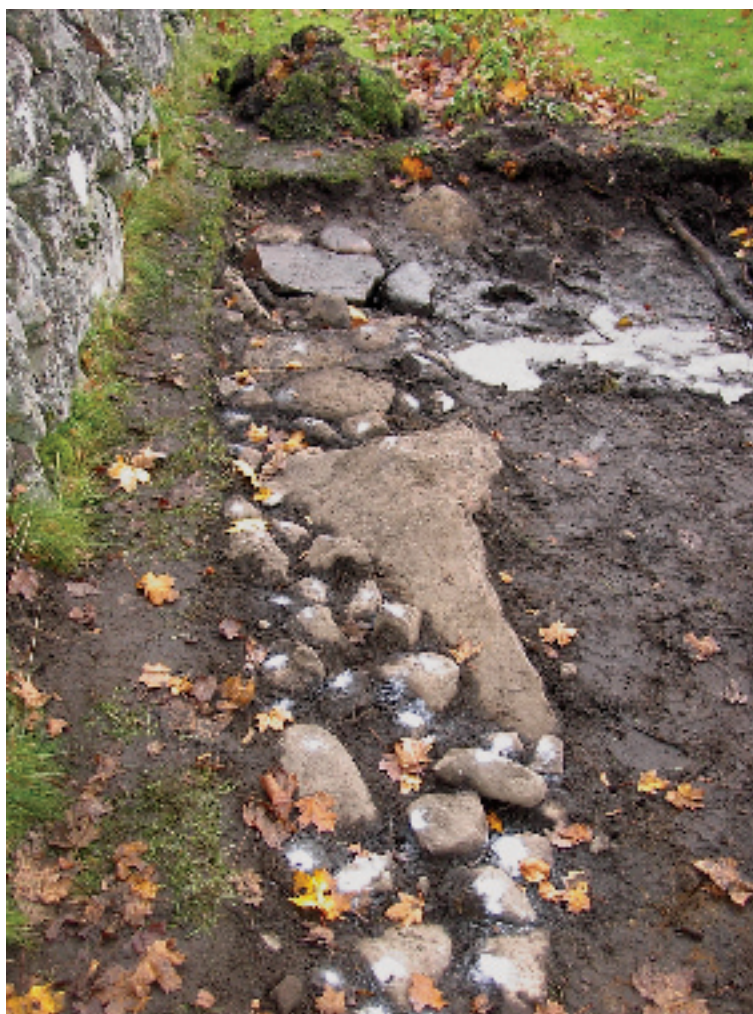
*Figur 20. Ett utsnitt av den väglämning som påträffades intill källan.  
Foto mot väst.*

Vid schaktning intill den stensatta källan påträffades som nämnts ovan delar av en äldre väg (A3731). Direkt under grästorven framkom en stenläggning bestående av 0,1-0,4 m stora stenar, de flesta dock i storlek 0,15 m. Den del av stenläggningen som rensades fram var ca 4 m lång, mellan 0,6-0,8 m bred och löpte i nordväst-sydöstlig riktning. Stenläggningen fortsatte in under stenvallen men

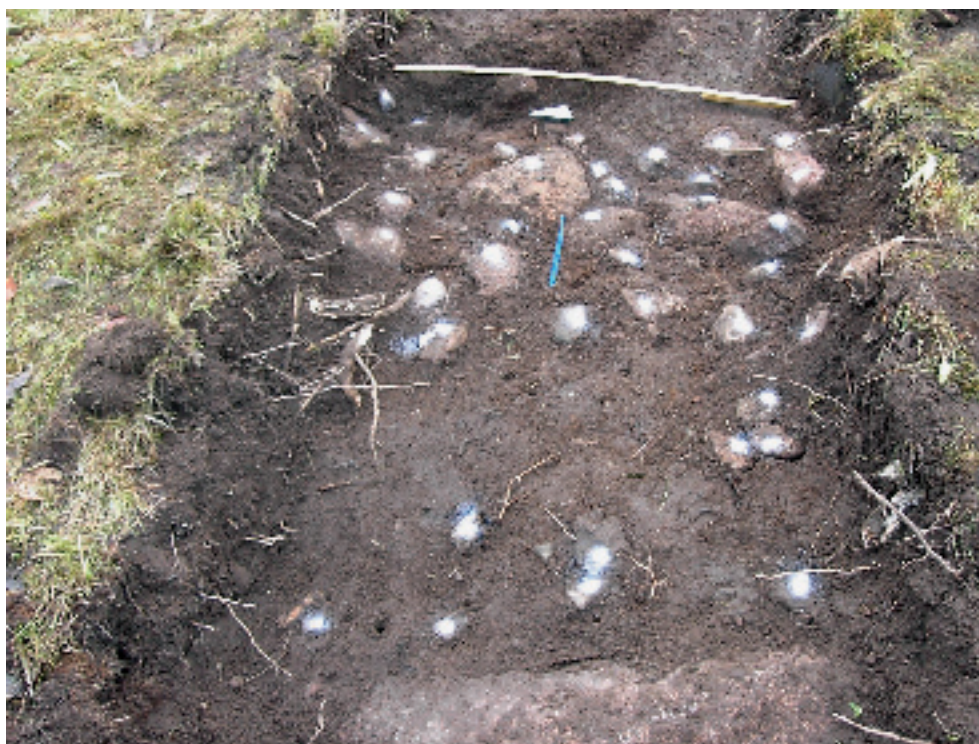
*Figur 21. Den äldre brukningsvägens stenläggning. Inmätta stenar har markerats med vit färg. Foto mot väst.*

Denna påträffades också ca 13 m väster om nuvarande väg. I området mellan två stora markfasta block hade en stenpackning lagts ut för att fylla upp en hålighet, vilket skapade en vägbank (AV 3506). Stenpackningen bestod av stenar i storlek 0,05-0,3 m och vägen/stigen hade en bredd av ca 1,7 m. Över delar av stenpackningen låg ett tunt lager grusig sand som tolkades som själva vägytan.

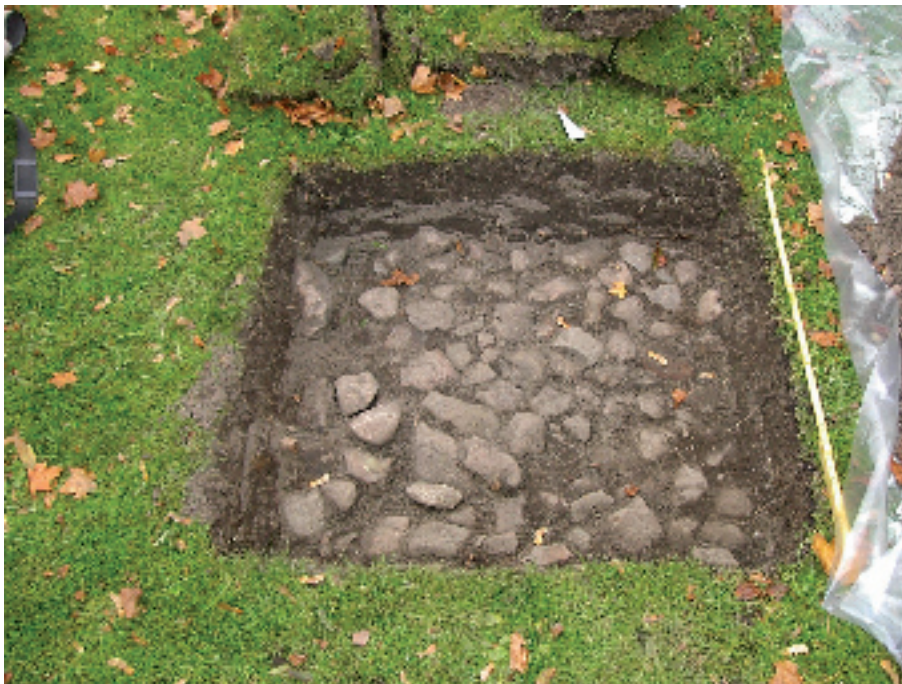
*Figur 22. Stenpackningen som tolkades som en kullerstenslagd gårdsplan. Under stenpackningen påträffades bland annat en järnkniv och fragment av en kritpipa. Foto mot norr.*

Ruta 201 grävdes framför Linnéstugan. På ca 0,2 m djup framkom en tät stenpackning bestående av 0,1-0,15 m stora stenar. Stenpackningen var enskiktad och tolkades som ett utsnitt av en kullerstenslagd gårdsplan. Under stenen kom ett 0,15-0,2 m tjockt, sotigt och kulturpåverkat jordlager med inslag av kol. I detta lager (Id 4, G 2002) påträffades en järnkniv samt ett fragment av en kritpipa (F 100106, 100080). Rutan grävdes ner i steril botten, ca 0,6 m. Nivån på stenläggningen tycks sammanfalla ungefärligt med bottennivån på den nuvarande Linnéstugan. Man får därför tänka sig att gårdsplanen i denna del åtminstone tidvis tidigare varit stenlagd.

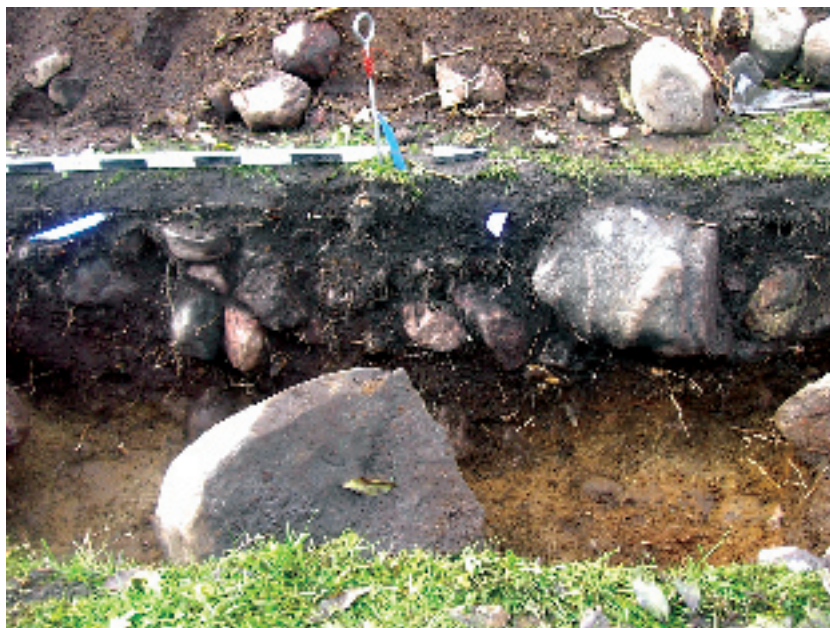
*Figur 23. Profil genom fähusgolvet i Hus 2. Golvet har schaktats bort och fyllts igen, sannolikt under 1700-talet. Den stora stenen i profilen representerar fähusets norra stensyll. Foto mot väster.*

Uppgifterna om salpetersjuderi i Råshult kan kopplas samman med de arkeologiskt iakttagbara spåren efter det bortgrävda fähusgolvet i hus 2. Den skarpa kanten mellan stenfyllningen och den sterila undergrunden är troligen ett resultat av en återfyllning av ett urschaktat område. Någon gång har fähusgolvet schaktats bort, ytan fyllts upp och golvet stensatts igen. Detta händelseförlopp, som förefaller ha skett under 1700-talet, kan mycket väl kopplas ihop med uppgifterna om salpeterutvinning i Råshult. Denna verksamhet skulle mycket väl kunna tänkas lämna liknande spår efter sig inne i fähuset. Därmed skulle undersökningen av Råshult ha gett arkeologiska belägg för denna verksamhet. Salpetersjuderiverksamhet är en ofta förbisedd faktor när man talar om bevaringsförhållanden och omlagring av fynd ur arkeologisk-metodisk synvinkel i samband med by- och gårdstomter.

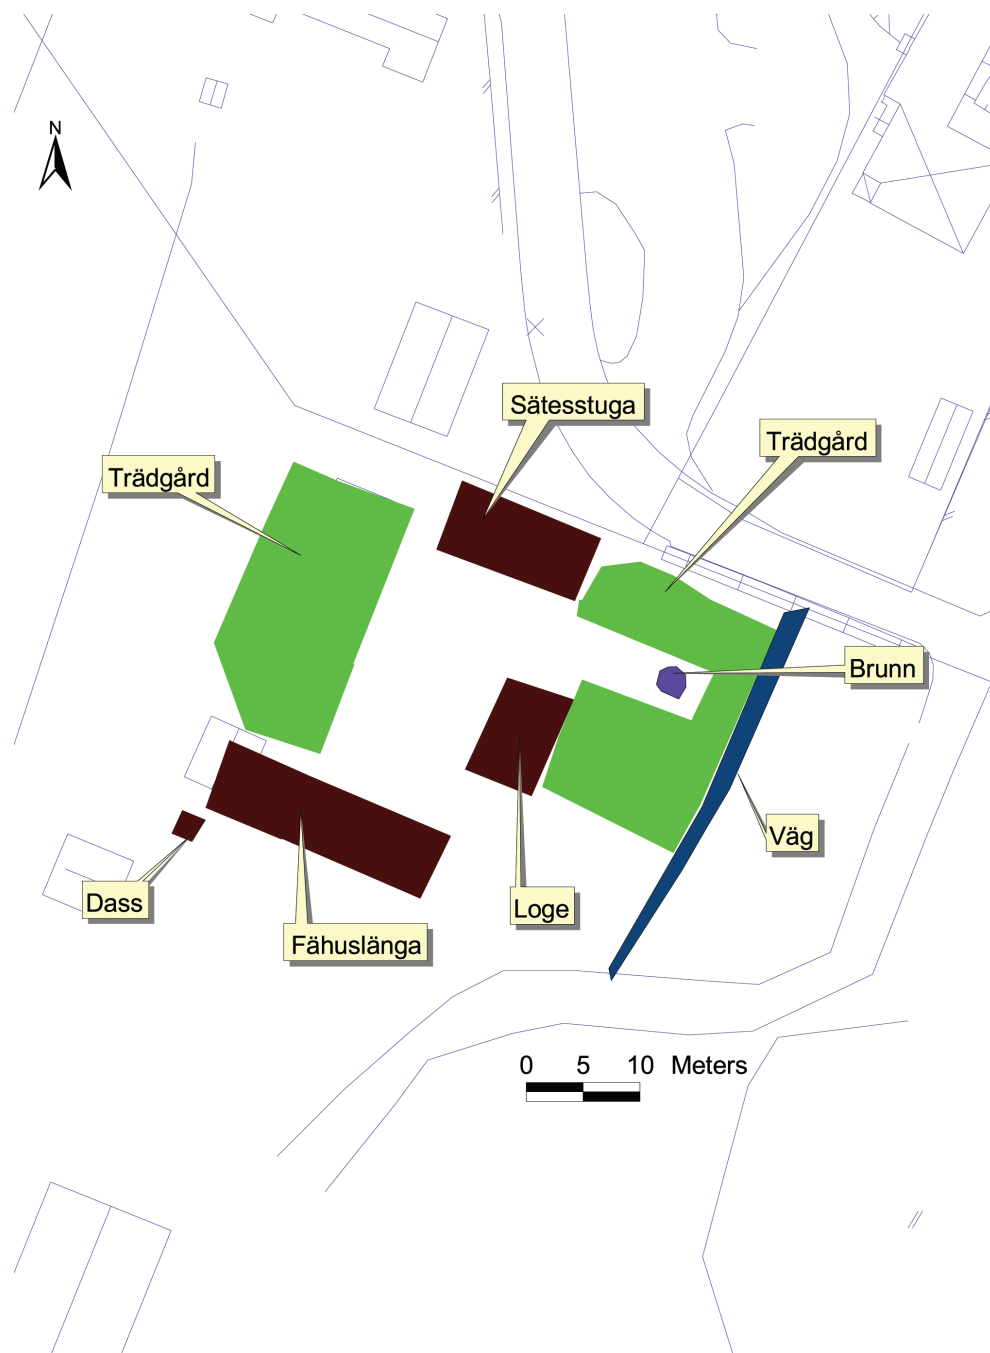
Figur 24. Rekonstruktion av gårdens struktur kring år 1750.

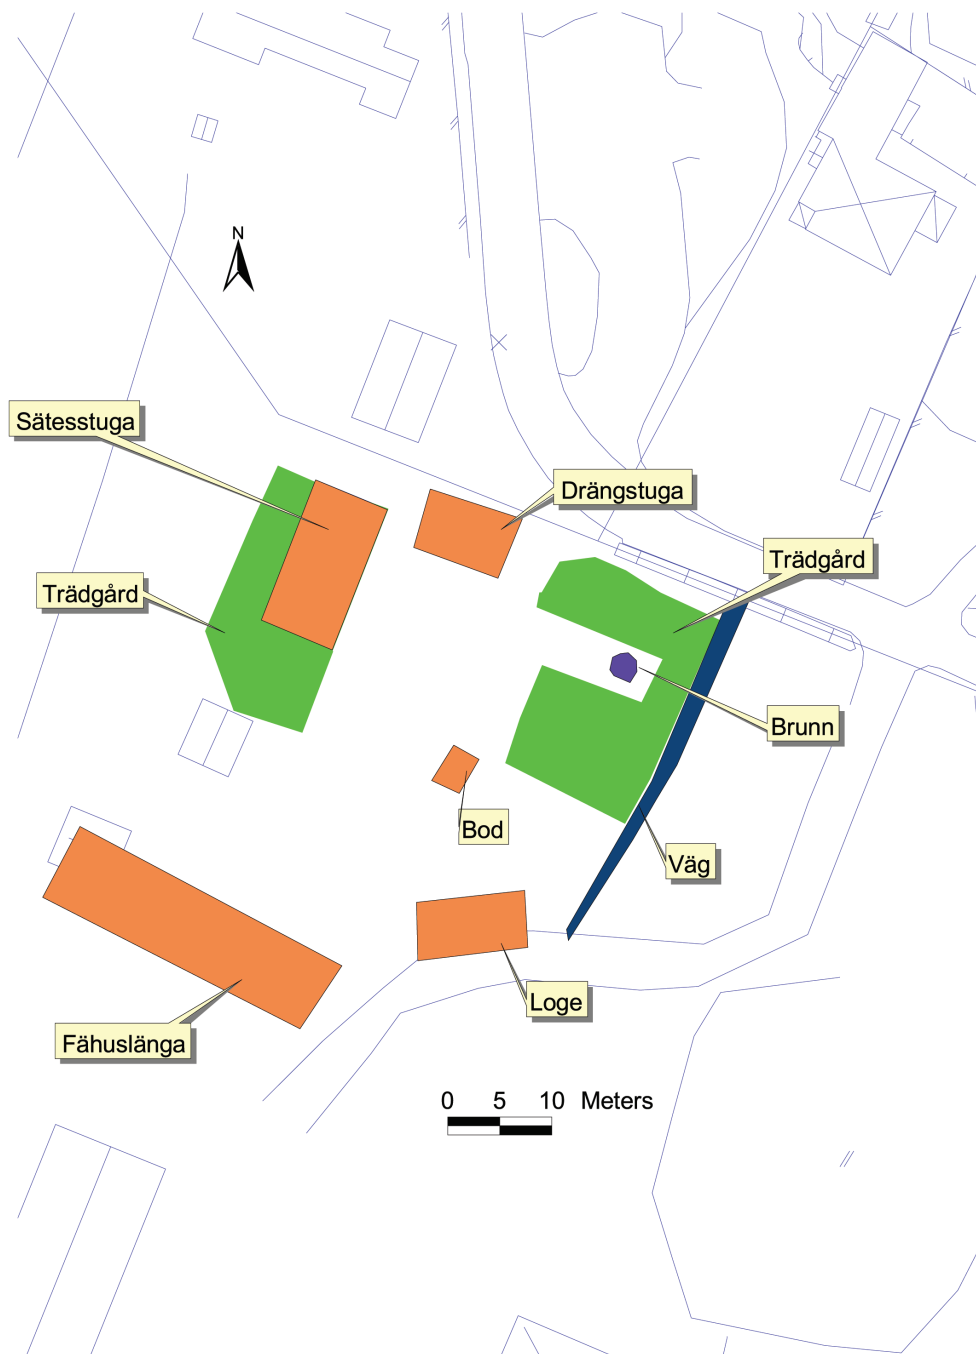
Figur 26. Rekonstruktion av 1840-talets gårdstomt.
