# Råshults gårdstun

Friläggning av den stenlagda gårdsplanen vid  
Linnés Råshult

Råshult Södregård 2:1  
Stenbrohult socken, Småland

Smålands museum  
Rapport 2007:9

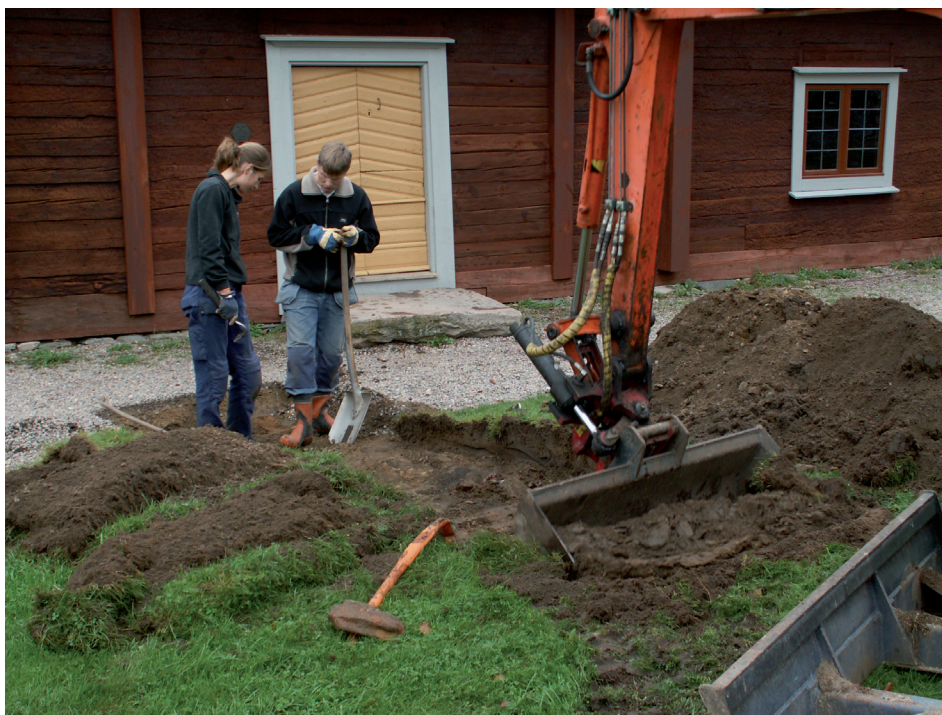
Fig 3. Sökschaktsgrävning utanför Linnéstugan. Foto från SO.

Utifrån sökschakten kunde man konstatera att större delen av den äldre gårdsplanen omfattades av stenläggningen. Närmast intill Linnéstugan var stenläggningen dock söndergrävd och även några andra partier föreföll vara skadade. En skillnad mellan stenstorlek kunde urskiljas mellan de olika schakten och det föreföll även som om det fanns gott om kvarlämnad och uppstickande markfast sten i schaktet i den södra delen av gårdsplanen. Den allmänna bedömningen var dock att stenläggningen föreföll vara så pass omfattande och väl bevarad att det borde gå att frilägga den och att restaurera den till ett användbart skick.

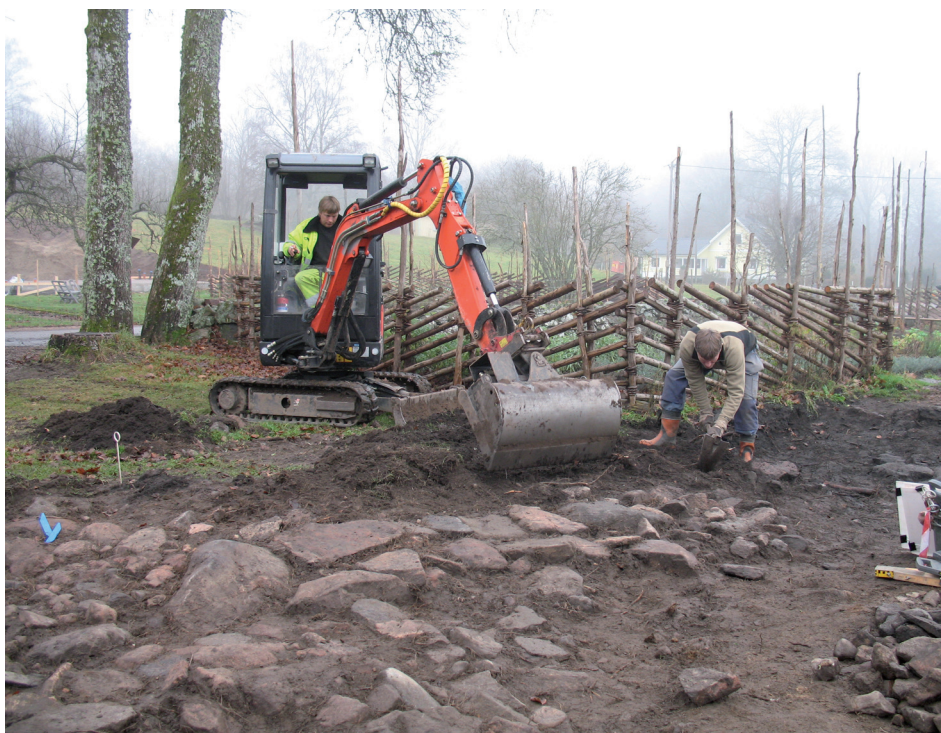
Fig 4. Maskinavbaning i nordöstra hörnet av gårdsplanen. Foto från NV

**FRILÄGGANDET AV GÅRDSPLANEN** Vid friläggandet av gårdsplanen användes en minigrävare som tog bort grästorv och matjordslager som täckte den stenlagda gårdsytan. Matjorden lastades på traktorvagn och transporterades bort till en anvisad plats nordost om arrendatorsbostaden, utanför kulturreseptatet. Efter det att grävmaskinen tagit bort det överliggande lagret rensades stenläggningen fram för hand. Friläggningsarbetet påbörjades från norr och fortsatte mot söder och maskinavbaningen utfördes etappvis. Hela det definierade arbetsområdet avbanades. Även partiet mellan Linnéstugan och husgrunden efter sätesstugan avbanades eftersom den singel som här täckte marken skulle tas bort. Inom de ytor där stenläggningen saknades grävdes ned till underliggande lager.

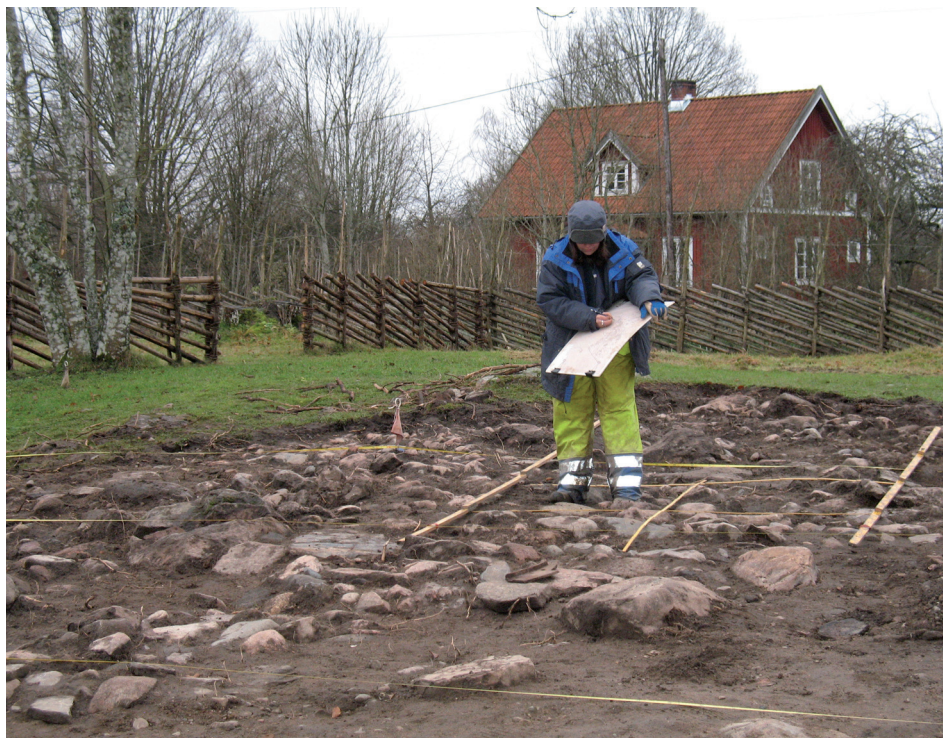
Fig 5. Jessica dokumenterar stenläggningen inom gårdsplanens södra del. Foto från NV:

dock inte kunnat påbörjas förrän hela gårdsplanen var färdigrensad och dokumenterad. Eftersom arbetet med gårdsplanen påbörjades så pass sent på året, med risk för annalkande vinterväder, valdes istället att göra en handritad dokumentation av den framrensade stenläggningen. Stenläggningsarbetet kunde då påbörjas efterhand som ytorna successivt blev klara. Alltefter det att ytorna blev framrensade ritades stenläggningen för hand med utgångspunkt från utsatta koordinatpunkter. Planen upprättades i skala 1:50. I efterhand digitaliserades planerna och har därefter kunnat sammanställas med övrigt inmätt eller digitaliserat material. Under det fortgående arbetet togs fotografier av stenläggningen. Några översiktbilder av hela den frilagda gårdsplanen kunde dock inte tas eftersom restaureringsarbetet påbörjades innan hela ytan var avbanad och framrensad. Koordinatsystemet samt även vissa begränsningar och anläggningar mättes in med hjälp av totalstation.

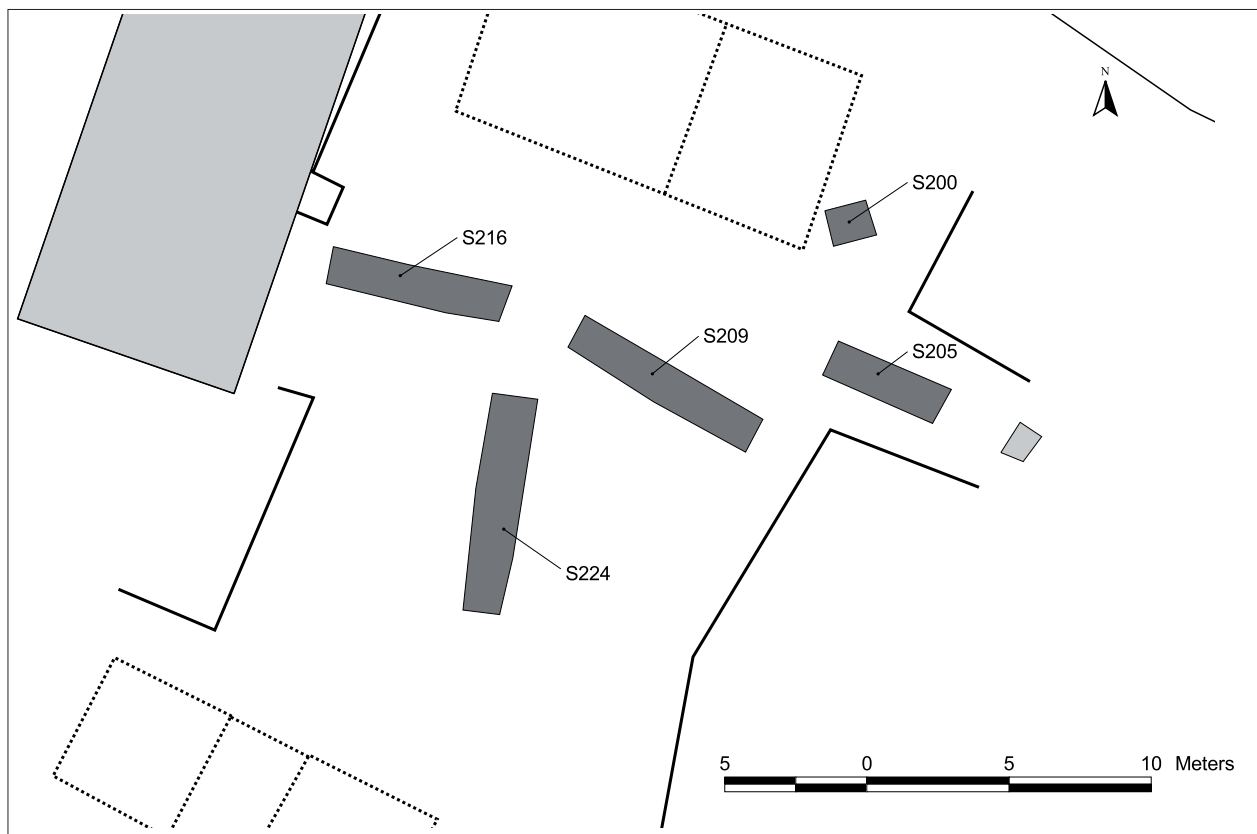
Fig 8. Söschakternas läge inom gårdsplanen.

Vid sökschaktsgrävningen togs fem schakt upp inom gårdsplanen, de flesta i östvästlig riktning. Schakten hade en bredd av 1,3 meter och en sammanlagd längd av 27,5 löpmeter. I sökschakt 216 som togs upp närmast Linnéstugan kunde man konstatera att man i samband med dräneringsarbeten framför huset grävt bort stenläggningen. Närmast huset var såväl stenläggning som underliggande kulturlager bortgrävda. Drygt fyra meter ut från huset fanns dock det underliggande kulturlagret bevarat och från och med sex meter från huset var även stenläggningen intakt. Schakt 224 var ett sökschakt som togs upp i nordsydlig riktning inom gårdsplanens södra del. I schaktets norra parti saknades stenläggningen som föreföll ha skadats i samband med att man sprängt en eller flera markfasta stenar. I den södra delen av schaktet fanns flera större markfasta stenar men mellan dessa, dock på en något

lägre nivå, fanns en välbevarad stenpackning. I sökschakt 209, som togs upp inom gårdsplanens östra del, fanns en sammanhängande och välbevarad stenvägg i större delen av schaktet. Längst i öster upphörde stenväggen samtidigt som här förekom enstaka större stenar. Sökschakt 200 var ett litet schakt, eller snarare en provruta, som togs upp i gårdsplanens nordöstra hörn, närmast öster om husgrunden efter sätesstugan. Under ett 0,25 m tjockt matjordlager, som innehöll rikligt med rötter, fanns en bevarad stenvägg. För att ta reda på om gårdsplanens stenvägg sträckt sig fram till brunnen togs ett sökschakt, schakt 205, upp inom den ingärdade passagen mot denna. Man kunde konstatera att det inte fanns någon sammanhängande stenpackning inom schaktet men att det förekom sporadiska stenpackningar som låg på något olika nivåer.

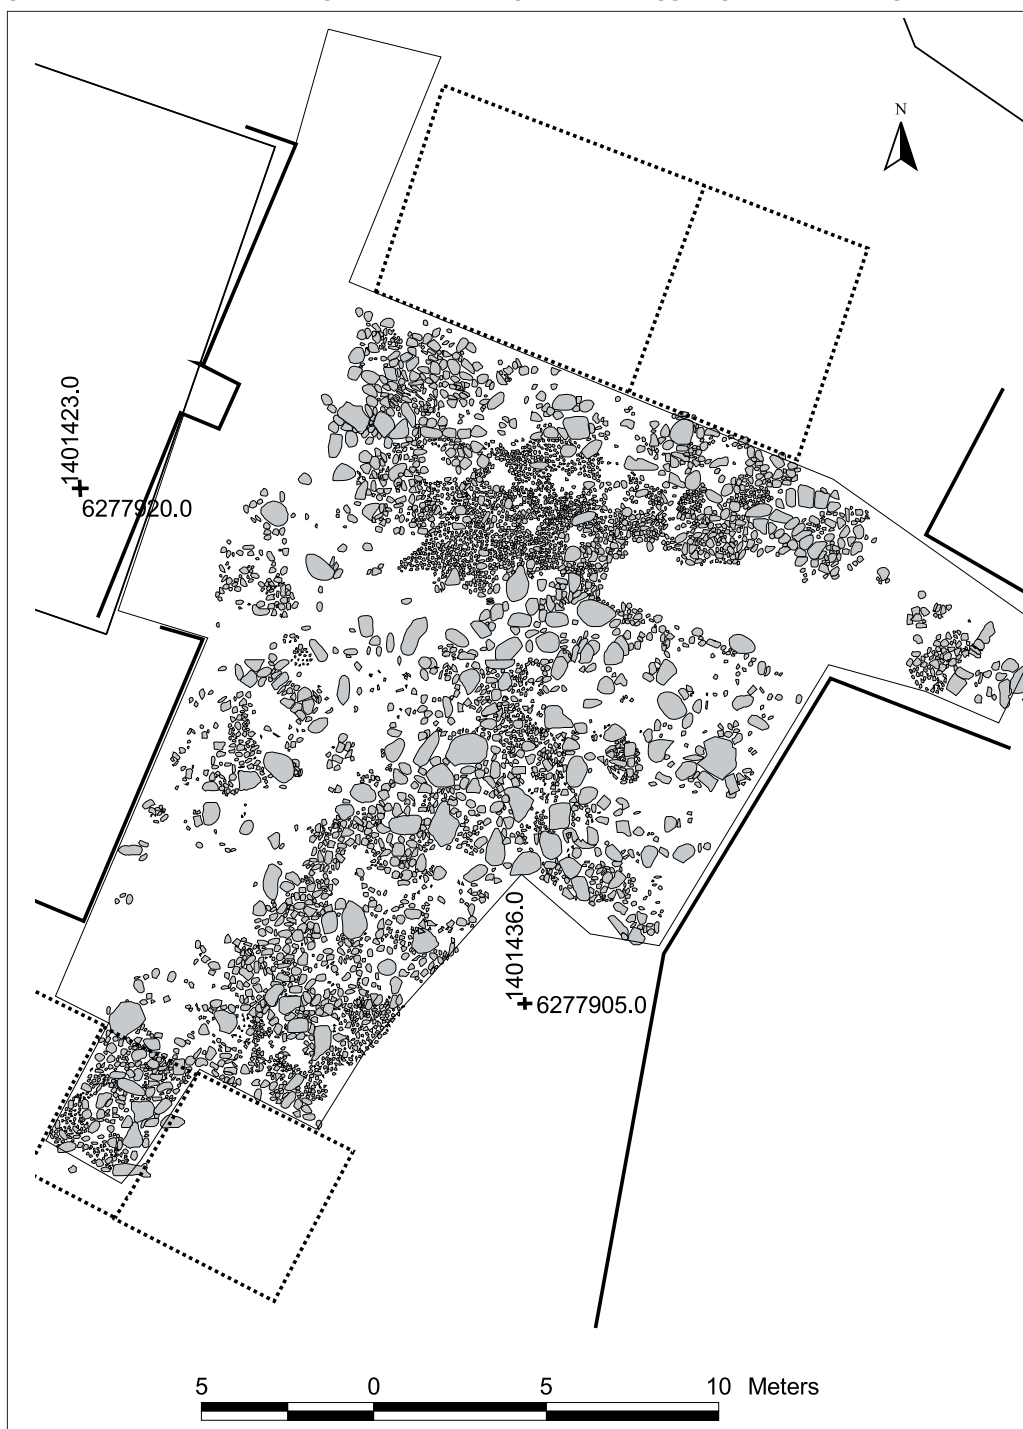
Fig 9. Plan över gårdsplanen med den bevarade stenläggningen efter friläggandet.

Den yta som frilades motsvarade den äldre gårdsplanen men inte de omgivande husgrunderna. Undantaget från detta var gårdsplanens östra sida där det under 1700-talets andra hälft legat en loge. Eftersom läget för denna byggnad var osäker och eftersom det inte fanns några synliga spår ovan mark avbanades hela ytan fram till trädgården för att man skulle kunna få en uppfattning om hur logen hade legat. Liksom vi tidigare hade antagit visade sig gårdsplanen till stor del vara stenlagd men det fanns även partier där stenläggningen var skadad, borttagen eller förmodligen inte hade funnits. Redan vid sökschaktsgrävningen kunde man konstatera att stenläggningen saknades närmast Linnéstugan eftersom marken här, i skiftande omfattning, var omörd. Vid gårdsplanens nordöstra sida, vid passagen fram till brunnen, fanns enbart sporadiska stenpackningar som låg på något olika nivåer. Förmodligen har här inte funnits någon sammanhängande stenläggning. Det är möjligt att

man i stället lagt ut en spång över detta något blötare parti. Inom den yta som låg närmast utanför passagen mot brunnen fanns även ett stort parti med sandig och grusig fyllning. Det föreföll som om stenläggningen här hade skadats vid ett senare ingrepp. Gårdsplanens östra sida karaktäriserades av ett stort antal markfasta stenar och en lägre stenläggning mellan de större stenarna. Längst i öster, närmast trädgården upphörde dock stenpackningen helt inom den yta där vi antog att logen tidigare har stått. Inom gårdsplanens sydvästra del fanns ett förhållandevis stort parti där stenläggningen saknades. Den stenfria ytan låg intill den trädgård som ansluter till Linnéstugans södra gavel. Vid en jämförelse med laga skifteskartan kunde man se att trädgården på 1840-talet sträckte sig en bra bit ytterligare åt väster. Området där stenläggningen saknas sammanfaller väl med utbredningen för denna äldre trädgård. Om det tidigare funnits någon stenläggning inom denna yta så har den förmodligen brutits upp då man utökade trädgården. Även inom partiet norr om denna stenröjda yta var stenpackningen sporadisk och föreföll ha blivit skadad. Sammantaget så hade 50 % av den frilagda ytan bevarad stenläggning vilket var mindre än vad vi tidigare antagit.

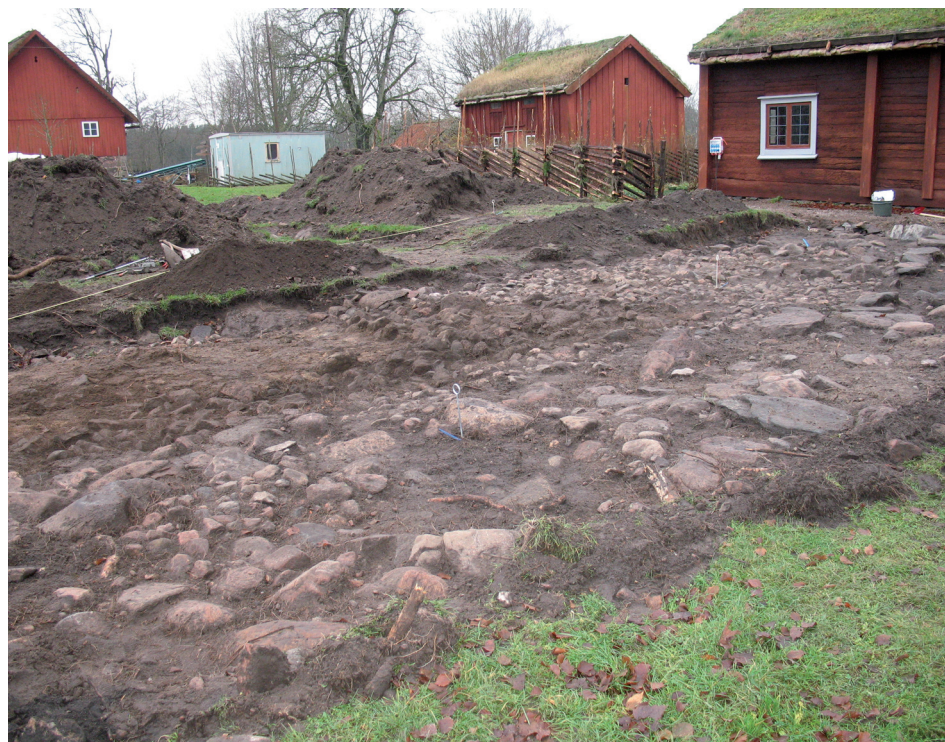
Fig 10. Frilägningsarbetet påbörjades i norr. Här är den första etappen frilagd och framrensad. Foto från NO.

Även om stenläggningen gick att återfinna inom större delen av den äldre gårdsplanen så hade den en mycket skiftande karaktär. Inom den norra delen bestod stenläggningen främst av tätt lagda små kullerstenar med en genomsnittlig storlek av omkring en decimeter. Stenmaterialet var enhetligt i storlek men var i övrigt blandat och föreföll bestå av mindre odlingssten. Inom gårdsplanens östra del fanns, som tidigare nämnts, många markfasta stenar och mellan dessa fanns en stenläggning

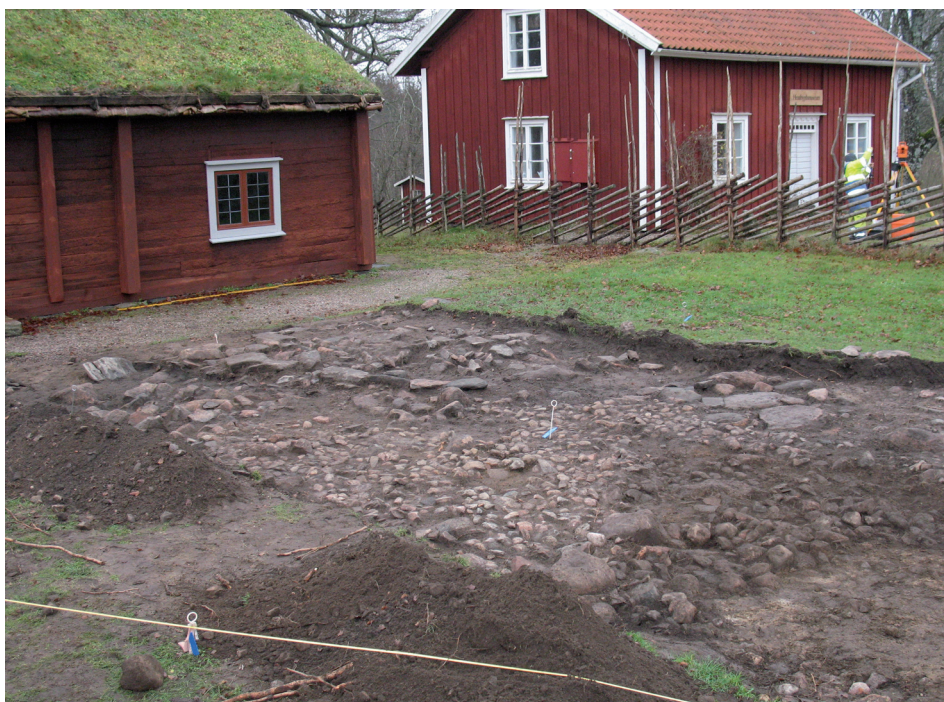
Fig 11. Gårdsplanens nordvästra del med den nyfunna husgrunden. Foto från SO.

**DEN NYUPPTÄCKTA HUSGRUNDEN, A2355** Inom gårdsplanens nordvästra hörn fanns spår efter ett äldre hus, detta inmättes som A2355. Lämningarna bestod av en syllstensrad med flata stenar samt ett väl lagt stengolv norr om syllstensraden. Den låga husgrunden var helt inlemmad i gårdsplanens stenläggning. Huslämningen var orienterad i rak östvästlig riktning och låg något snett gentemot husgrunden efter den äldre sätesstugan. Den nyupptäckta huslämningen fortsatte in under den tidigare kända husgrunden för sätesstugan och var därför stratigrafiskt äldre. Stenläggningen inom själva huslämningen dominerades av 0,3-0,5 meter stora flata stenar med mindre mellanliggande stenar. Denna kontrasterade tydligt till stenläggningen söder om syllstensraden med små tätt lagda kullerstenar. Inom den sydvästra delen av husgrunden fanns en ca 1 x 1 meter stor yta med tätt satta, på högkant ställda, stenar med en storlek av 0,1 till 0,2 meter. Detta parti gav intryck av att vara en extra förstärkt golvytta och kan ha utgjort någon form av fundament. Husgrundens östra del var inte lika välbevarad och här fanns skador som tydde på att stenar ur stenläggningen plockats bort. Inom några avsnitt hade de skadade partierna fyllts igen med grus. I skadade partier, och i samband med stenlägningsarbetet, kunde man konstatera att det under det stenlagda golvet ofta fanns ett lager med kol och sot.

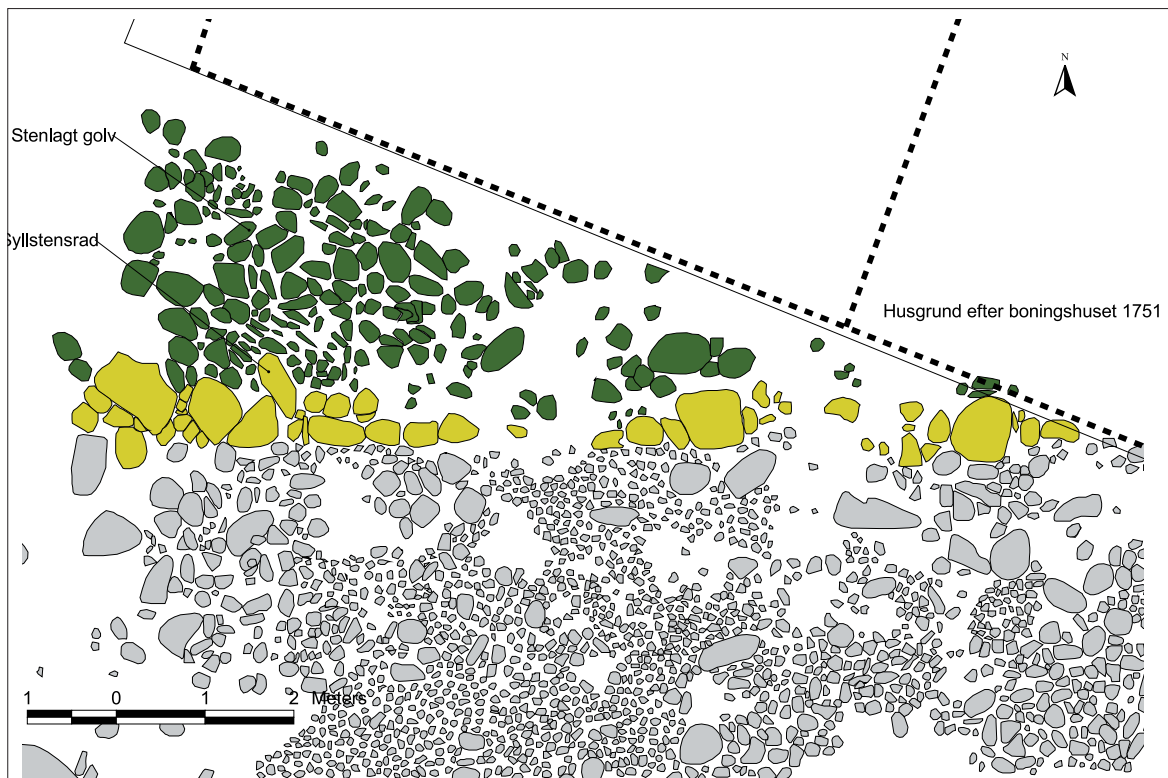
Fig 12. Plan över den nyfunna husgrunden A2355 inom gårdsplanens nordvästra del.

Syllstensraden hade en bevarad längd av drygt tio meter. Dess fullständiga längd gick inte att bedöma eftersom den i öster gick in under den äldre sätestugans husgrund och i väster var söndergrävd. Syllstensraden bestod av 0,3-1,0 meter stora flata stenar. I den västra delen föreföll de ligga i flera varv medan de i den östra delen bara låg i ett varv. Syllstensradens östra del var delvis uppbruten och därför inte kontinuerlig. Husgrunden utgjorde en plan yta som låg några centimeter högre än den stenlagda gårdsplanens centrala del. Skillnaden var dock liten och det föreföll som om man åstadkommit en jämn yta genom att man tagit bort sådana delar av husgrunden som skulle kunna ha stuckit upp, som exempelvis högre liggande syllstenar. Det var tydligt att den äldre husgrunden på ett naturligt sätt kommit att ingå i den stenlagda gårdsplanen framför sätestugan så att det som tidigare varit en vägg och ett golv i fortsättningen blev en del av gårdsplanen.

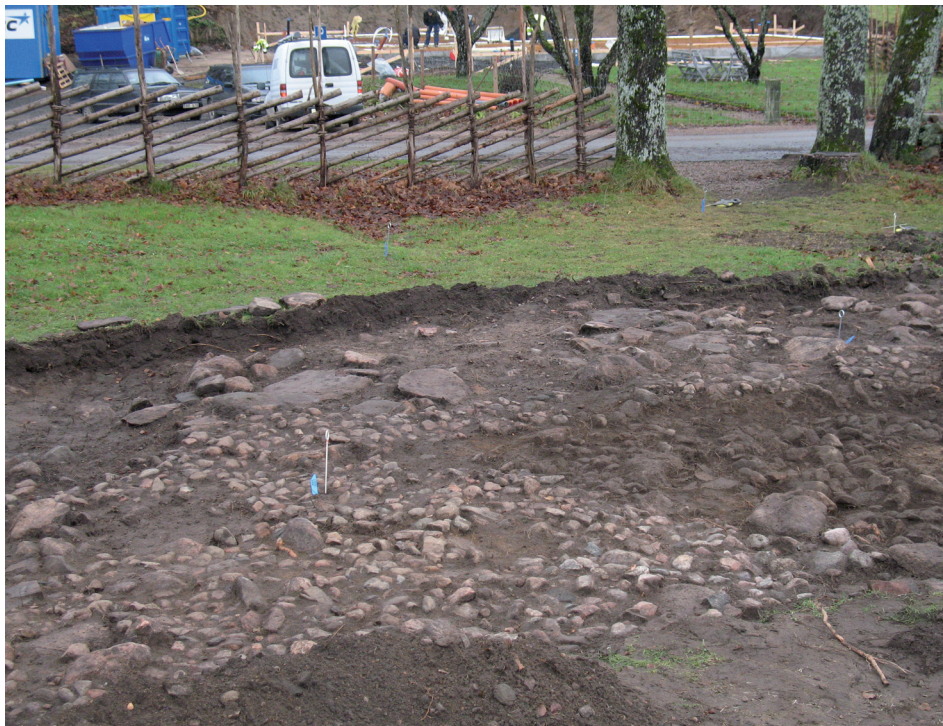
Stenarna i detta undre lager var inte vällagda i den meningen att de bildade en jämn yta. Syftet med det undre lagret har förmodligen istället varit att fungera som ett underlag och fäste till det övre skiktet av småkullersten. Fläckvis förekom partier med ljusare sättsand i eller under de lägre liggande stenarna. Den norra delen av gårdsplanen hade sin högsta punkt vid gårdsytans mitt närmast husgrunderna i norr. Från denna punkt sluttade stenläggningen sedan sakta åt öster. Den västra delen av stenläggningen sluttade svagt åt väster men detta var svårbedömt eftersom här fanns omfattande skador. I skadade partier av stenläggningen kunde man se att det fanns ett svartbrunt kulturlager under stenläggningen.

Fig 13. Stenläggningen med småkullersten i gårdsplanens norra del. Foto från SV.

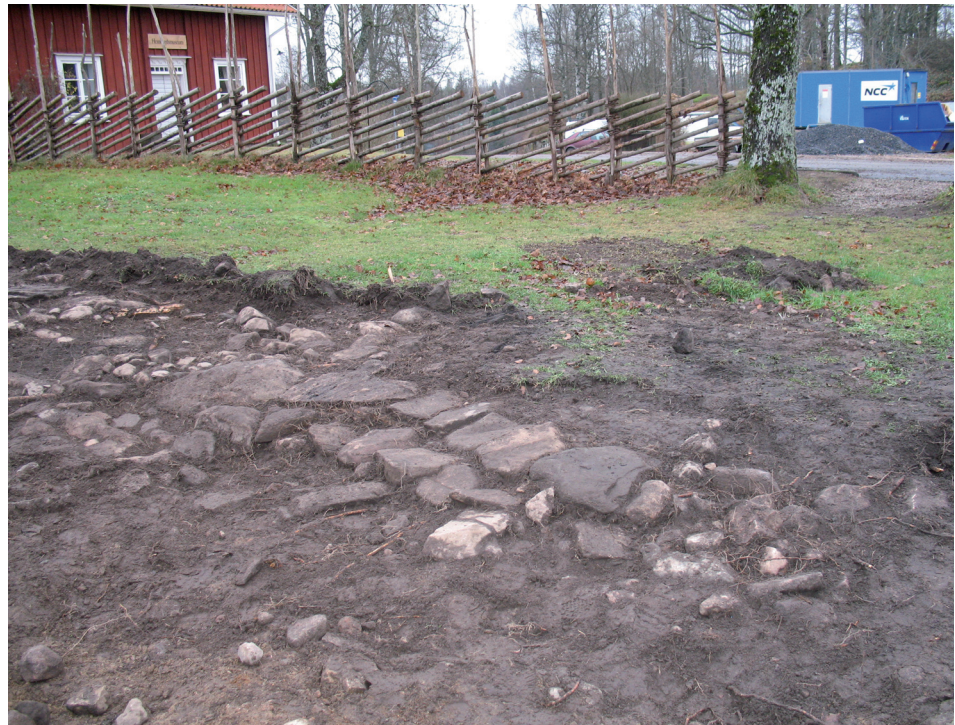
Inom den nordöstra delen av gårdsplanen övergick stenläggningen med småkul-  
lersten till att bestå av något grövre sten med en genomsnittlig storlek av 0,2 meter i diameter. Nära det nordöstra hörnet fanns en stenpackning, A50413, med grövre stenar som bildade en 2,5 meter lång och 0,75 meter bred dubbel stenrad i riktningen västnordväst-ostsydost. Stenarna hade en storlek mellan 0,2 och 0,7 meter. Det är oklart vad denna stenrad representerar, den påminner delvis om en syllstenrad men

Fig 14. Parti med kraftigare stenläggning i gårdsplanens nordöstra del. foto från S.

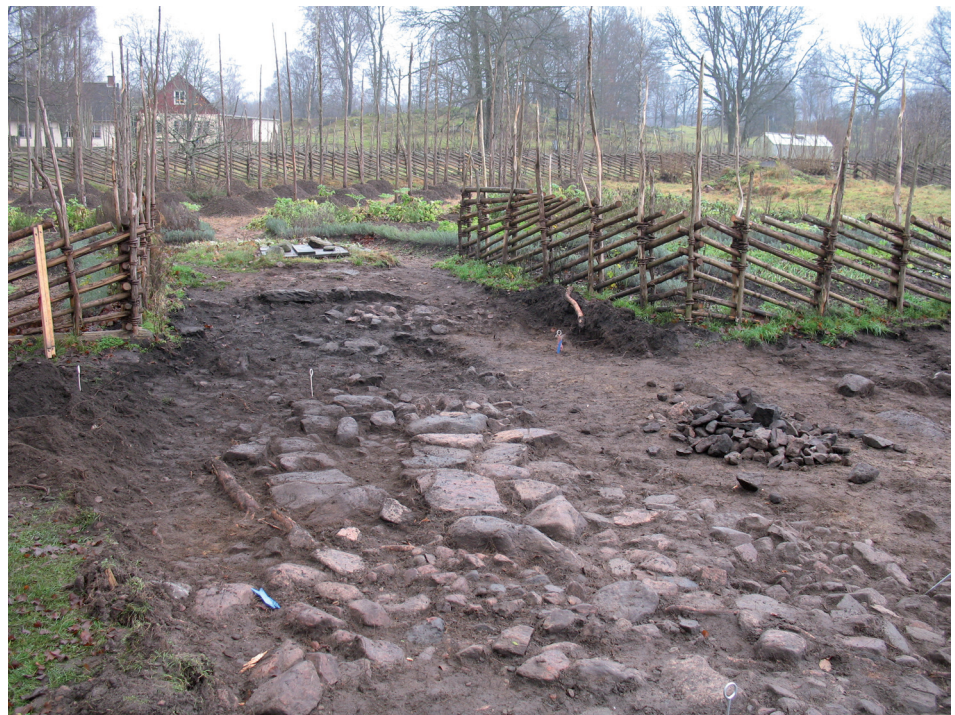
Fig 15. Området runt brunnen efter avbaning. Lägg märke till det stenfria, skadade partiet i öster, A2406. Foto från V.

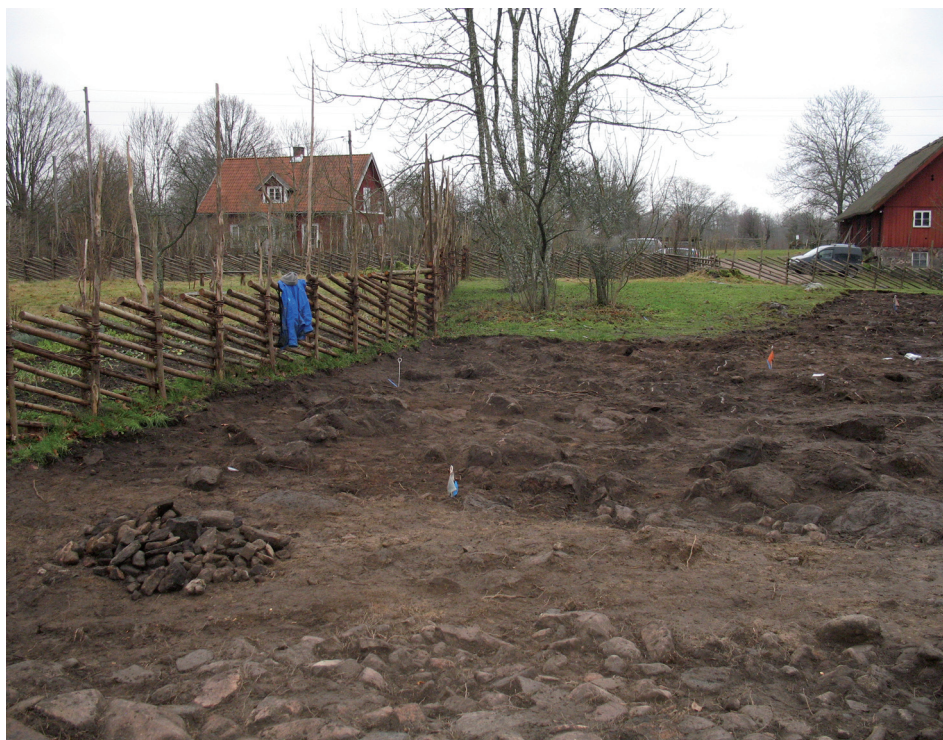
Området ger varken intryck av att ha varit gårdsplan eller trädgårdsodling vilket kan tyda på att här legat en byggnad på syllstenar, kanske den loge som nämns 1751. I syneprotokollet beskrivs logen som uppförd i skiftesverk, 20 alnar lång och 11 alnar bred samt i odugligt skick. Omräknat i dagens mått motsvarar detta en storlek av ungefär 12 x 6,5 meter. Utifrån stenläggningens utbredning, eller frånvaron av stenläggning, gick det inte att påvisa någon byggnad med denna storlek. Som tidigare nämnts fanns det visserligen en yta som saknade stenläggning längs den östra sidan men dess storlek var mindre än de mått som angetts för logen. Vid restaureringsarbetet utgick vi ifrån tanken att logen stått inom denna del av gårdsområdet. Vi utgick även från att logens långsida åt öster sammanfaller med gränsen för trädgården och att den norra gaveln sammanföll med begränsningen för stenläggningen inom detta avsnitt. För att markera det troliga läget för logen återfylldes en viss mängd matjord

Fig 17. Området där vi antar att 1700-talets loge stod. Foto från NV.

inom logens begränsning samtidigt som fyra möjliga hörnstenar lyftes något och markerades upp. Storleken på det markerade området utgår från syneprotokollets uppgifter. Man bör dock inte glömma att logens placering längs gårdsplanens östra sida är en hypotes och att markeringen av platsen för logen är det mest osäkra momentet i återställningsarbetet.

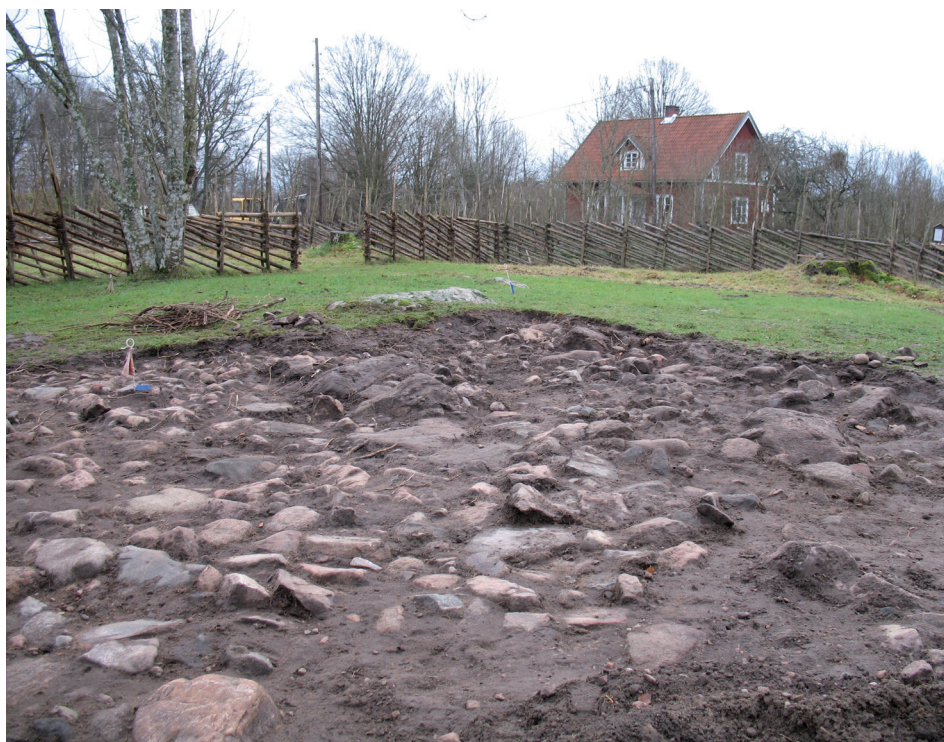
Fig 19. Stenläggning framför fähuset inom gårdsplanens södra del. Foto från NV.

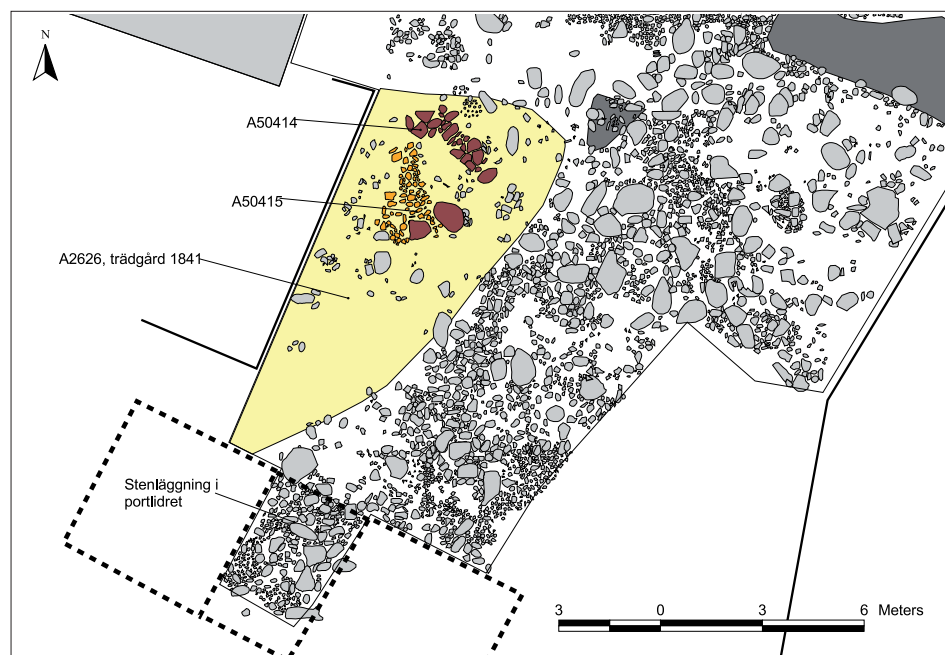
Fig 20. Plan över gårdsplanens södra del.

på detta sätt markera att en del av längan utgjorts av ett portlider och att besökaren genom detta portlider kan gå vidare mot ängarna och odlingsmarken i söder. Därför frilades det som var fähuslängans mittsektion med en storlek av 3,5 x 4 meter. Här fanns en tätt lagd stenläggning strax under grästorven. Här fanns ett tydligt inslag av större flata stenar med en storlek av 0,4–0,8 meter i diameter. Längs ytans västra sida saknades dock inslag av större stenar.

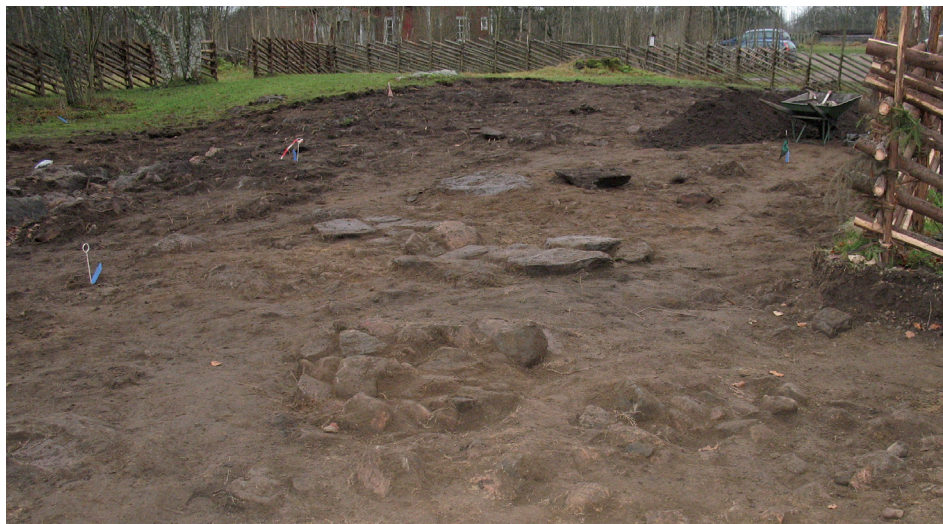
Fig 21. Den stenfria ytan där det på kartan från 1841 fanns en utvidgning av trädgården. Foto från N.

Ur restaureringssynpunkt blev nu frågan om man skulle lägga ny stenläggning inom detta avsnitt eller inte. Med utgångspunkt från att vi eftersträvade att åskådliggöra 1700-talets gårdsmiljö föreföll det mest rimligt att lägga ny sten. Även om ytan upptogs av en trädgård på 1840-talet så är det mindre troligt att så varit fallet under 1700-tal eftersom en trädgård i detta läge skulle ligga omedelbart framför det då använda fähuset. Det förefaller därför mer troligt att det funnits en stenlagd gårdsplan mellan Linnéstugan och fähuslängan fram till början av 1800-talet. Trädgården utökades antagligen i samband med att man flyttade fähuset. Man skapade då en mer uppdelad gårdsmiljö där den utvidgade trädgården i sydväst och boden i sydöst skapade en viss avgränsning mellan mangården och fägården. Denna uppdelning fanns inte i den äldre gårdsstrukturen.

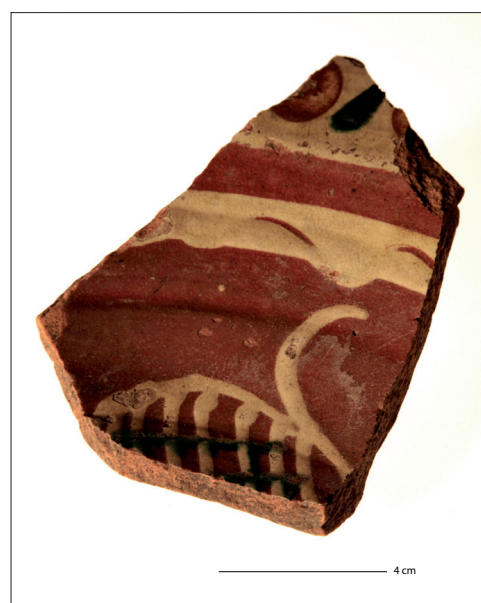
Fig 22. Keramik av yngre rödgods var de vanligaste fynden. Skärva av dekorerat fat, F50395. Foto: Bertil Olsson.

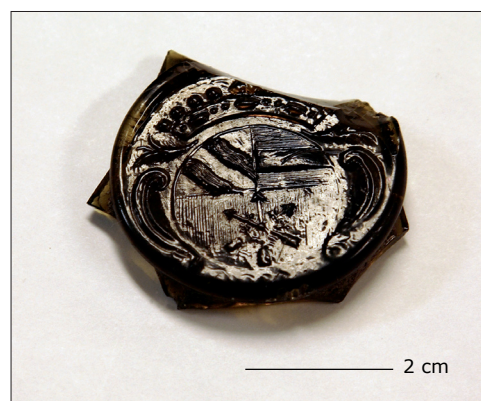
Bild 23. Glassigill från 1700-talet, stämplat med Henrikstorps glasbruks märke, F50363. Foto: Bertil Olsson.

att datera men en stor del av materialet förefaller att vara sent. Det mest intressanta fyndet var ett glassigill i grönt glas med Henrikstorps firmamärke (F50363, jmf Noreen & Graebe 1964 s 94 nr 2). Henrikstorps var ett glasbruk i norra Skåne som var i drift mellan 1691 och 1760. En klump av smält, grönt glas (F50066) påträffades strax söder om den nyfunna husgrunden. Förmodligen rör det sig om glas som smält samman vid en brand.

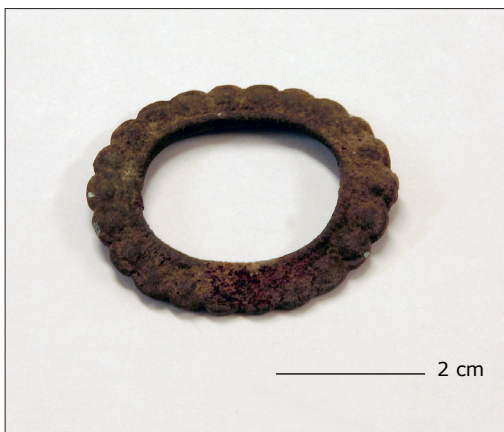
Fig 24. Dräktspännen med nålfäste på baksidan, F50385. Foto: Bertil Olsson

Två mindre knappar påträffades samt ett ovalt spänne, alla gjorda i någon form av Cu-legering (F50041, F50049, F50385). På gårdsplanen hittades även ett 2 skilling banco mynt från 1843 (F50143). Ett fynd gjordes av en blyplomb som suttit i plomberingen till en tygbale från Borås (F50145). Den var stämplad med den bitvis urskiljbara texten "...bevakning, Borås". Stämpeln är förmodligen från 1800-tal. Ett tjugotal fragment av kritpipor påträffades vid friläggandet. Kritpipor var som mest i bruk under 1700-talet men användes även före och efter detta sekel.

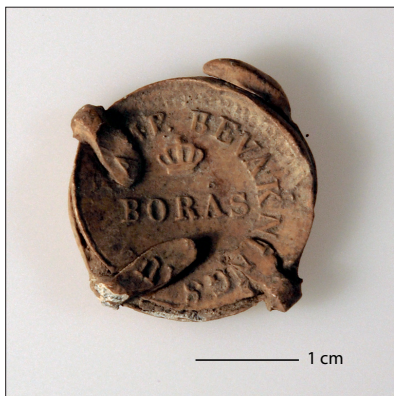
Fig 25. Blyplomb, märkt Borås, från plombering av klädesbale. Foto: Bertil Olsson.

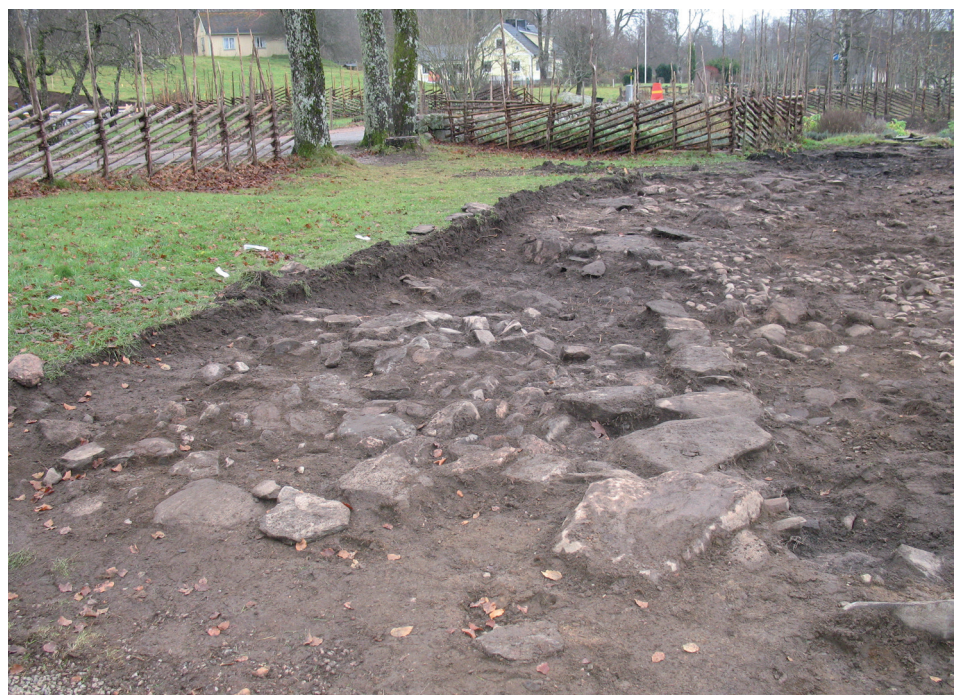
Fig 26. Den nyfunna husgrunden gick in under den tidigare synliga husgrunden efter sätesstugan. Foto från V.

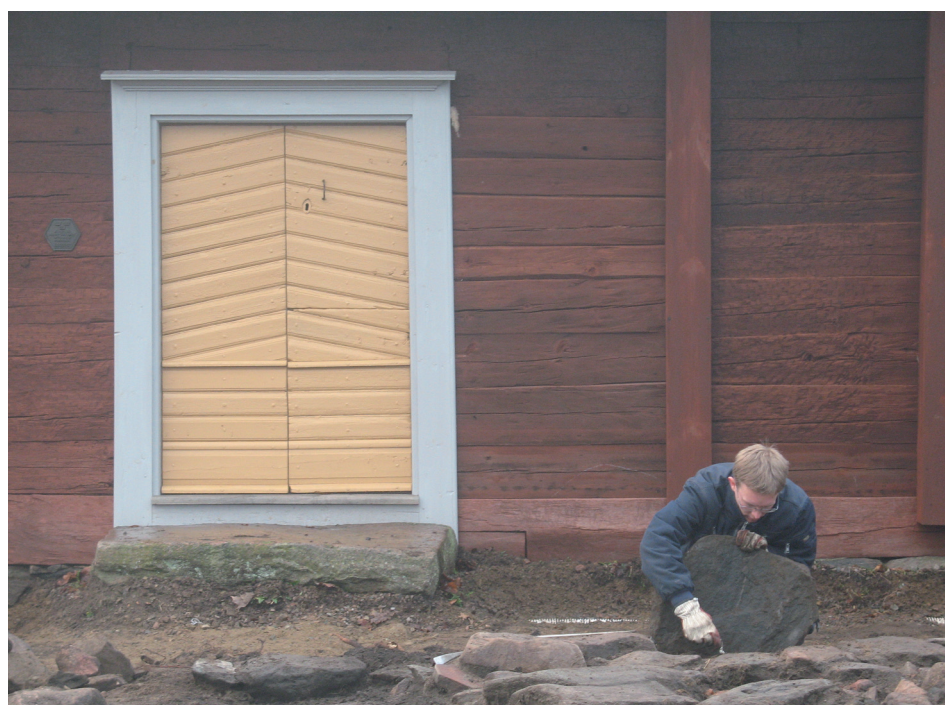
Fig 27. Stenarna i den nyfunna husgrunden justeras. Foto från Ö.

Då frågan om tillvägagångssätt vid restaureringen diskuterades fanns en enighet om att man i första hand skulle bearbeta den bevarade stenläggningen med markvibreringsmaskin och sedan göra reparationer där så behövdes. Detta var ett arbetssätt som Folkes Bygg AB hade erfarenhet av från tidigare restaureringsarbeten, bland annat vid Hovdala slott. Metoden visade sig dock inte fungera i Råshult. Anledningen till detta var att stenläggningen här bestod av två skikt och att de något större och mer ojämna stenarna i det undre skiktet hindrade det övre lagrets stenar att falla på plats då de bearbetades med en markvibreringsmaskin, så kallad ”padda”. Istället fick i stort sett all sten tas upp för att sättas om. I vissa partier, som till exempel inom den nypåträffade husgrunden, behövde inte all sten läggas om. Stenarna togs här upp en taget och varje sten lades tillbaka på sin ursprungliga plats. Vid restaureringen av gårdsplanens större, sammanhängande stenlagda ytor togs oftast all sten upp inom en yta av någon kvadratmeter varefter den sattes på nytt, med samma sten men utan varje stens individuella placering. Detta arbetssätt gör att stenläggningen inte kan betraktas som orörd men att den har förändrats så lite som möjligt samtidigt som den fått behålla sin särprägel. Tillvägagångssättet vid restaureringen låg förmodligen nära hur man även i äldre tid har bearbetat och lagt om en utsliten stenläggning.

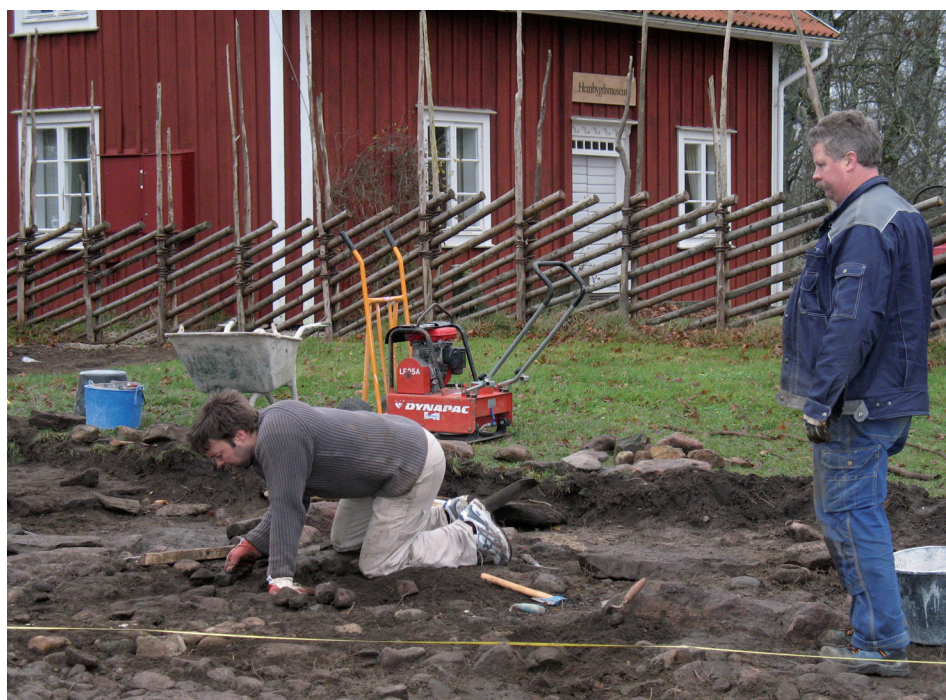
Fig 28. Sten och Stanley lägger kullersten inom gårdsplanens norra del.

ursprungliga stenläggningen. Vid stensättningen användes sand som blandades med mörkare jord.

Ett problem under restaureringsarbetet var att få tag på tillräckligt mängd sten till de ytor där stenläggning saknades och till att förtäta den befintliga stenläggningen. Innan frilägningsarbetet påbörjades var tanken att man skulle sälla fram den sten som fanns i matjorden. Det framstod dock snart att detta skulle vara tidskrävande i den blöta jorden, samtidigt som det inte skulle täcka behovet av sten. Nytt stenmaterial av olika dimensioner behövde därför plockas samman. Riktlinjen vid insamlandet av det nya stenmaterialet var att det skulle vara av samma typ som det ursprungliga och att allt material skulle plockas inom gårdens område. Större flata stenar, som till exempel användes till att komplettera stenläggningen i den nypåträffade husgrunden, fanns tillgängliga i några mindre upplag inom gårdsområdet. Detta är förmodligen sten som tidigare röjts bort efter tidigare byggnader eller brukats i andra sammanhang. Den huvudsakliga stenen till stenläggningen kunde tas från olika platser inom gårdens marker, dock utanför reservatsområdet, där det fanns ramponerade odlingslämningar av sen härkomst. Det nylagda stenmaterialet kom därför att bestå av olikfärgad och blandad lokal odlingssten av samma typ som i den

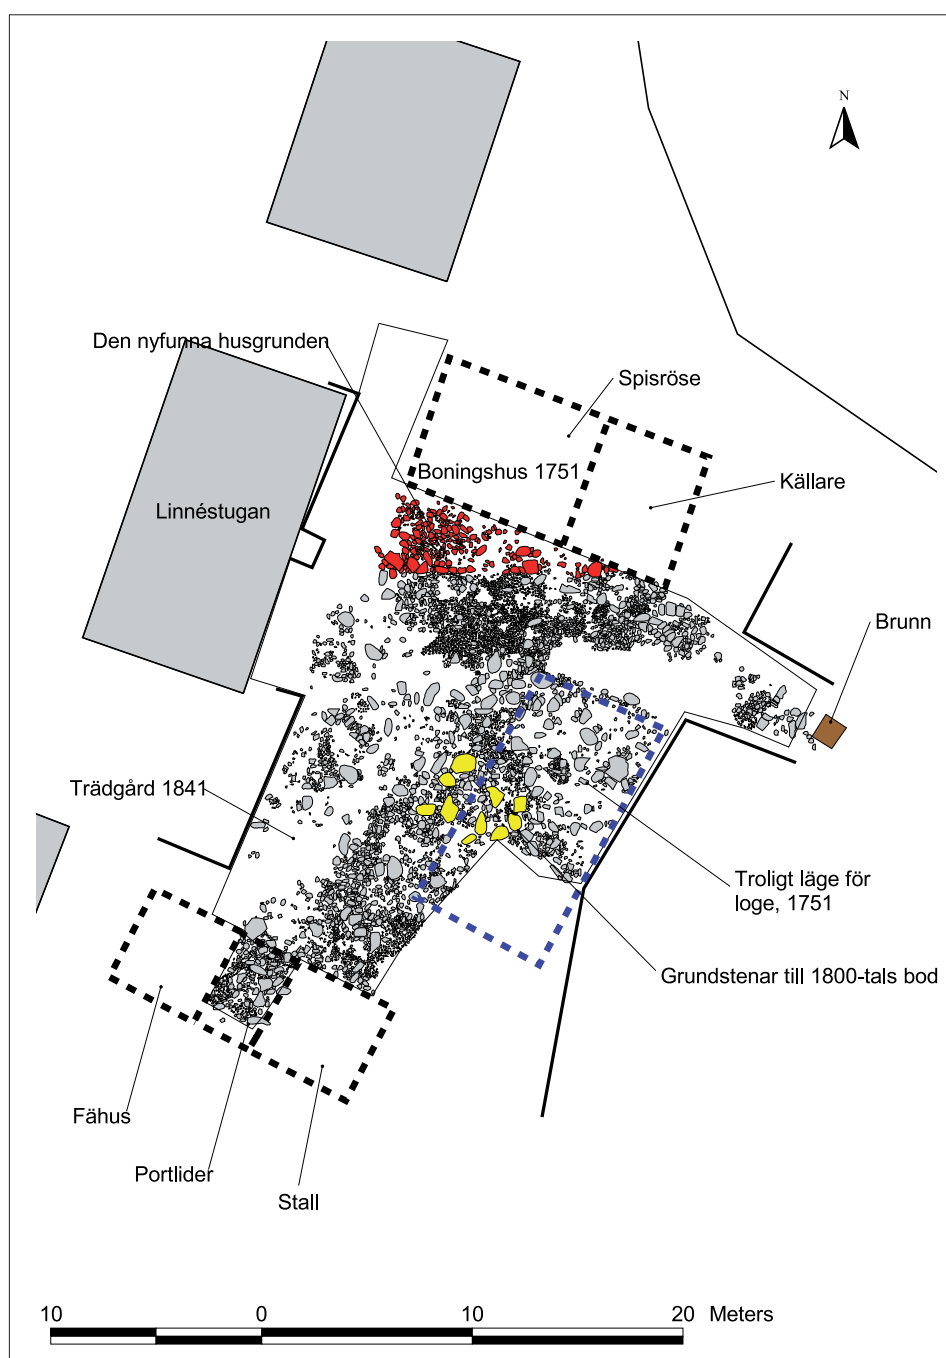
Fig 29. Gårdsplanen med olika spår och lämningar.

**HUSGRUNDERNA** De flesta av gårdens byggnader var under 1700-talet samlade runt gårdsplanen. I norr låg boningshuset som bestod av flera separata delar. Idag skulle vi se det som en sammanhållen byggnad men under äldre tid betraktade man de olika delarna som separata hus. Detta byggnadssätt var det traditionella för den sydsvenska skogsbygden. Husen var lätta att flytta, bygga om eller förändra vilket man gjorde betydligt oftare än vad vi gör med våra hus idag. I söder låg en långa med fähus, stall samt förmodligen port- och vagnslider. På den östra sidan av gårdsplanen fanns förmodligen en loge. Då syneprotokollet från 1751 upprättades fanns inte någon byggnad där Linnéstugan står idag. Antagligen fanns här en trädgård fram till dess att det nuvarande huset uppfördes någon gång mellan 1751 och 1780.
