Förundersökning i form av provschakt i anslutning till

Karolinerhuset

Arkeologisk undersökning
Smålands museum rapport 2013:10

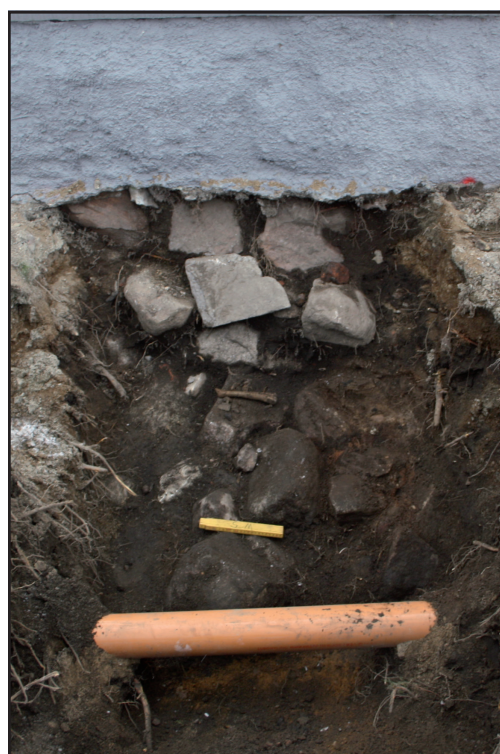
Figur 4 visar ett foto av schakt 1001 mot söder. Keramikröret som syns i figur 3 låg över stenpackningen, men togs bort.

Schakt 1001 var 1,3 x 2,3 meter stort i nord-sydlig riktning och låg vid Karolinerhusets nordöstra hörn (fig. 3). Schaktets södra del grävdes ned till 0,65 meters djup under marken. På den nivån gick grundmuren ut en meter från huskroppen i nordlig riktning (fig. 4).

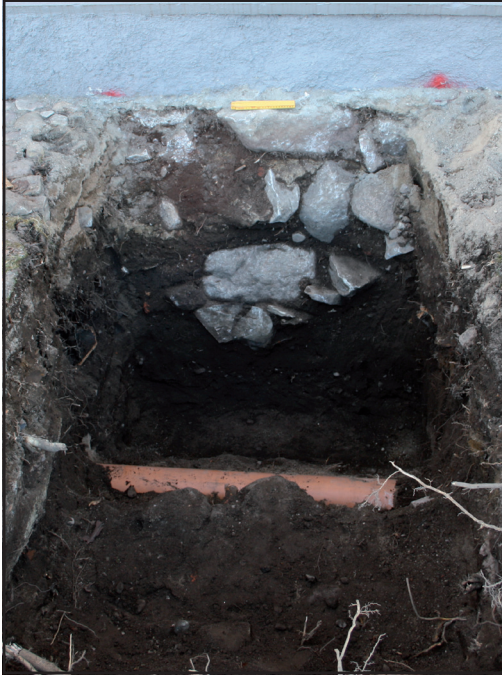
Figur 7 visar ett foto av schakt 2000 mot söder.

Grundmuren i schakt 2000 utgjordes av en relativt gles kallmur med 0,20 - 0,50 meter stora naturstenar (fig. 7). I murens övre del låg dessa i ett lager av rödbrun sandig silt med putsfragment och tegelflis (lager 1, fig. 8). Centralt i muren var, liksom i schakt 1001, ett oregelbundet lager av hård, gråvit lera eller kalkputs (lager 2, fig. 8). Fyllningen i grundens undre del var homogen, brunrå grusig sand med enstaka större kol, djurben, tegel- och putsfragment, samt grönt och vitt planglas (lager 3, fig. 8). Fyllningen bestod av ett omrört kulturlager eller äldre odlingslager. Husets grundmur gick ned

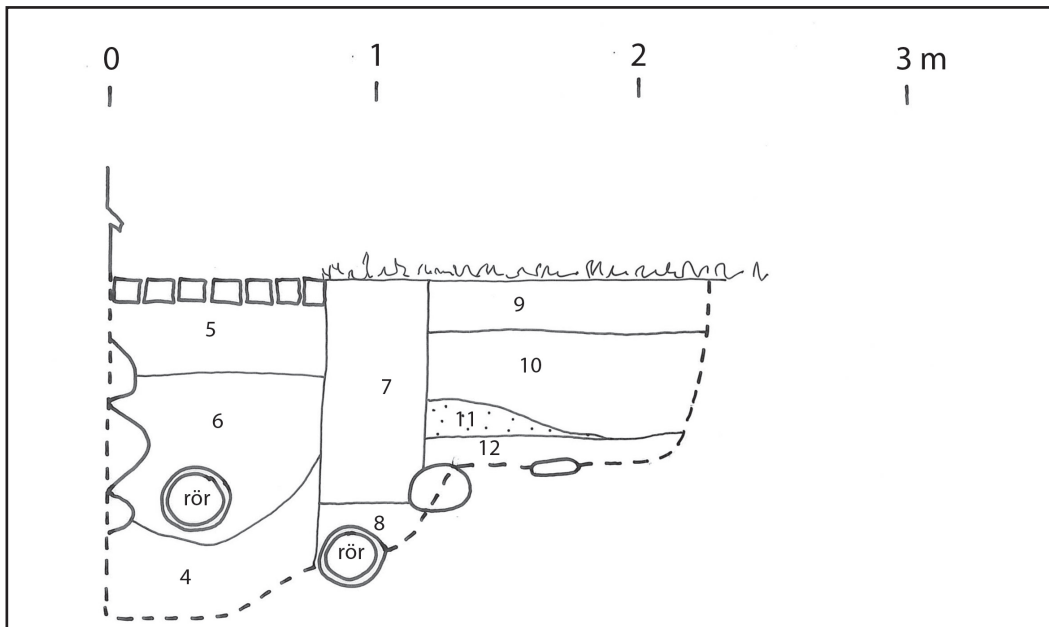
Figur 9 visar profilen i schakt 2000 mot väster. Lager 4 är humös, brungrå grusig, kompakt sand, lager 5 är beigebrun sättsand, lager 6 är brun, omrörd grusig sand, lager 7 är mörkbrun, omrörd, siltig sand, lager 8 är vit sättsand, lager 9 är matjord, lager 10 är något humös brun grusig sand med inslag av småsten, lager 11 är ljusbeige lera, lager 12 är gårdsbeläggning med ljusbrun grusig sand.

sand (lager 12 fig. 9). Den stenlagda ytan gav intryck av att vara en något urplockad gårdsplan. Över gårdsplanen kom ett lager av ljusbeige lera (lager 11 fig. 9). Det gav intryck av att motsvara lager 2 i den södra profilen. Över stenbeläggningen och lerlagret var ett lager av brun grusig sand med inslag av småsten (Lager 10 fig. 9). Eventuellt ska även det lagret tolkas som en hårdgjord yta.

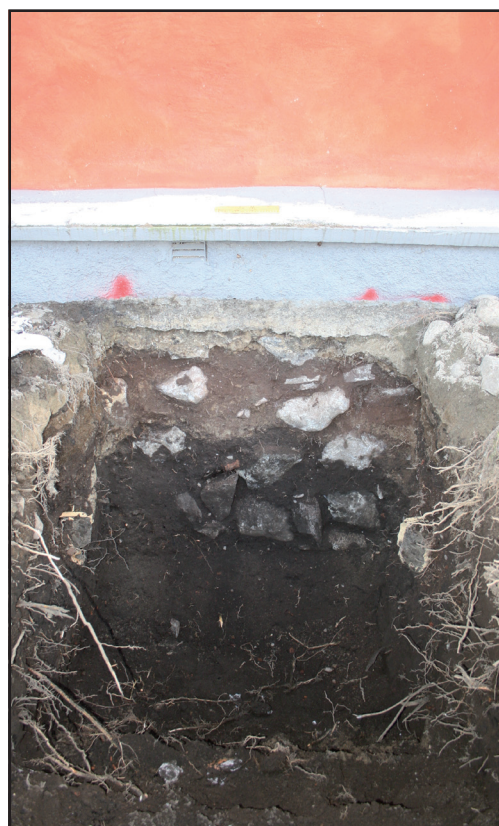
Figur 11 visar ett foto av grundmuren i schakt 268 mot söder.

Grundmuren i schakt 268 utgjordes av en gles kallmur av 0,15 - 0,4 meter stora naturstenar (fig. 11 och 12). I murens övre del var brungrå siltig sand (lager 2 fig. 12). Där under var ett lager av beige-gul sandig lera (lager 3), vilket an-
