# I stadens utkant – arkeologi vid Försvarsgården, Växjö

Arkeologisk undersökning  
och förundersökning 2015-2016  
Försvarsgården I, Växjö socken, fornlämning 170,  
Växjö kommun, Småland

Arkeologisk rapport 2016:15  
Johan Åstrand

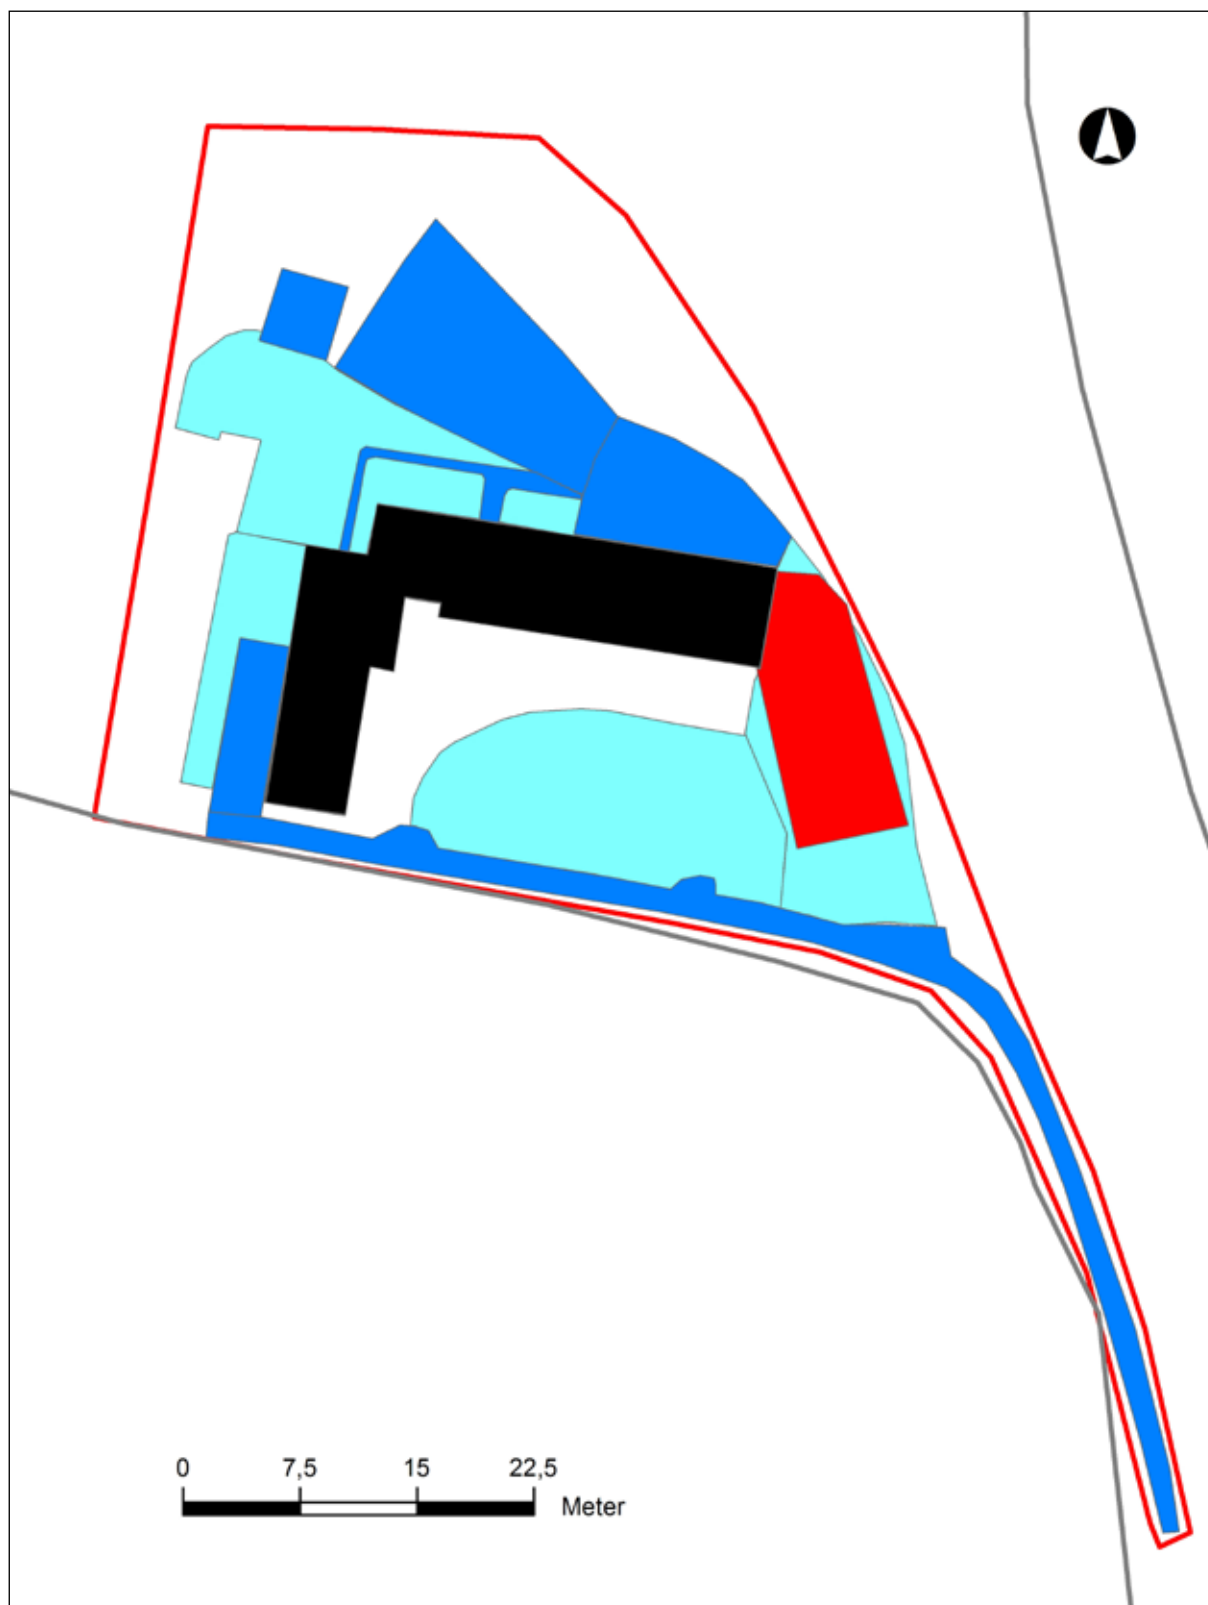
Figur 4: Undersökningsområdet vid Försvarsgården. Förundersökningsytan är markerad med rött. Schaktningsövervakade ytor är markerade med blått. De djupgrävda ytorna är markerade med mörkblått medan de ljusblå ytorna är grävda ned till ett djup av 0,3 meter. Bevarade lämningar kan därför finnas kvar inom dessa ytor.

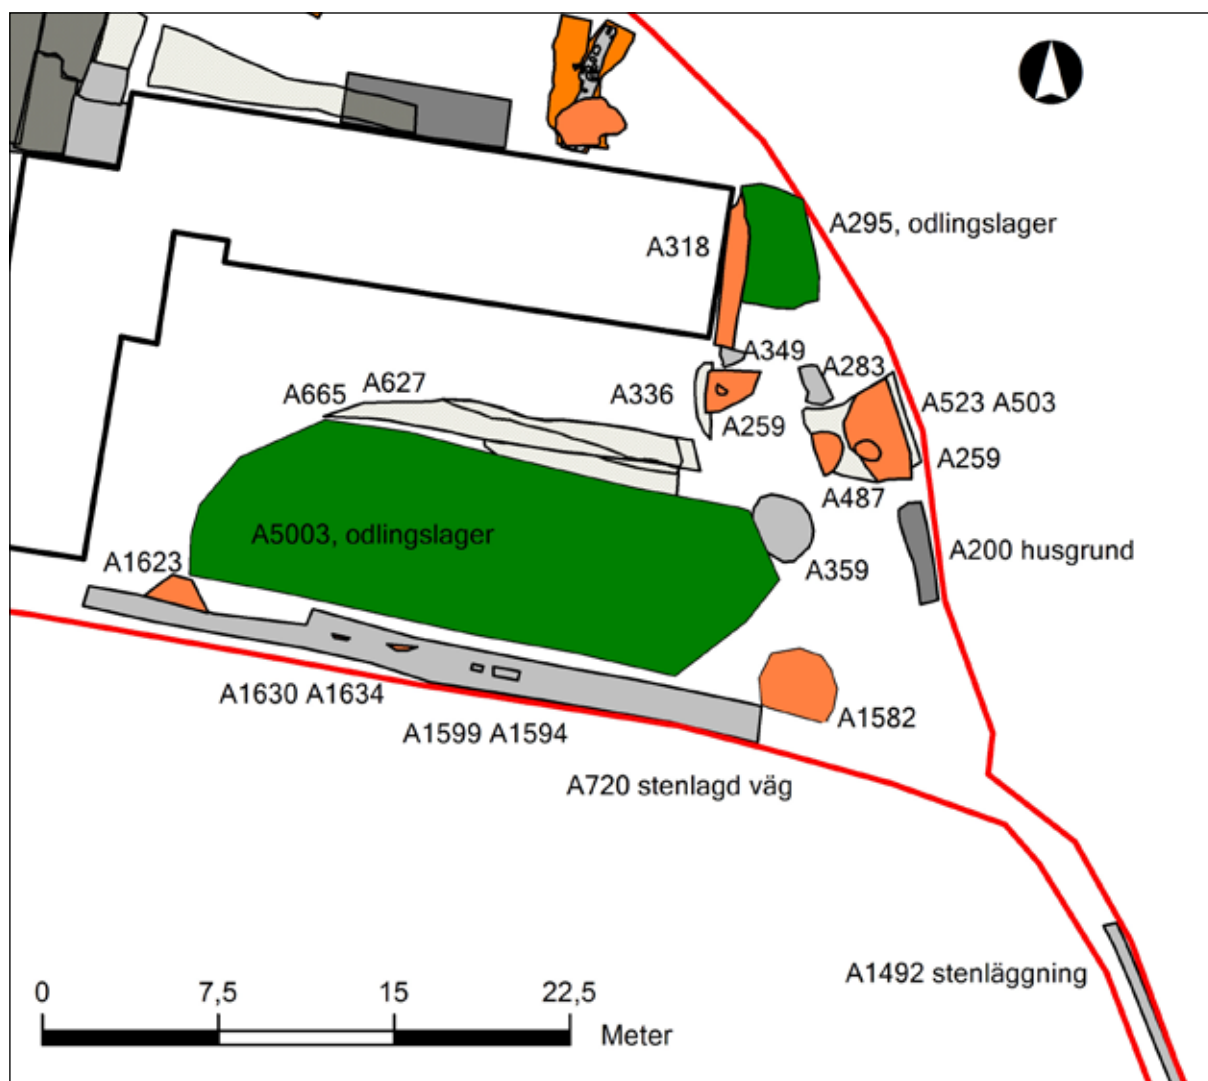
Figur 13: Plan över undersökta anläggningar och lager söder och öster om Försvarsgårdens huvudbyggnad.

I området på den södra och östra sidan av Försvarsgården dominerades de lämningar som fanns under mark av utjämningslager (figur 13). Dessa lager hade man fört på för att höja

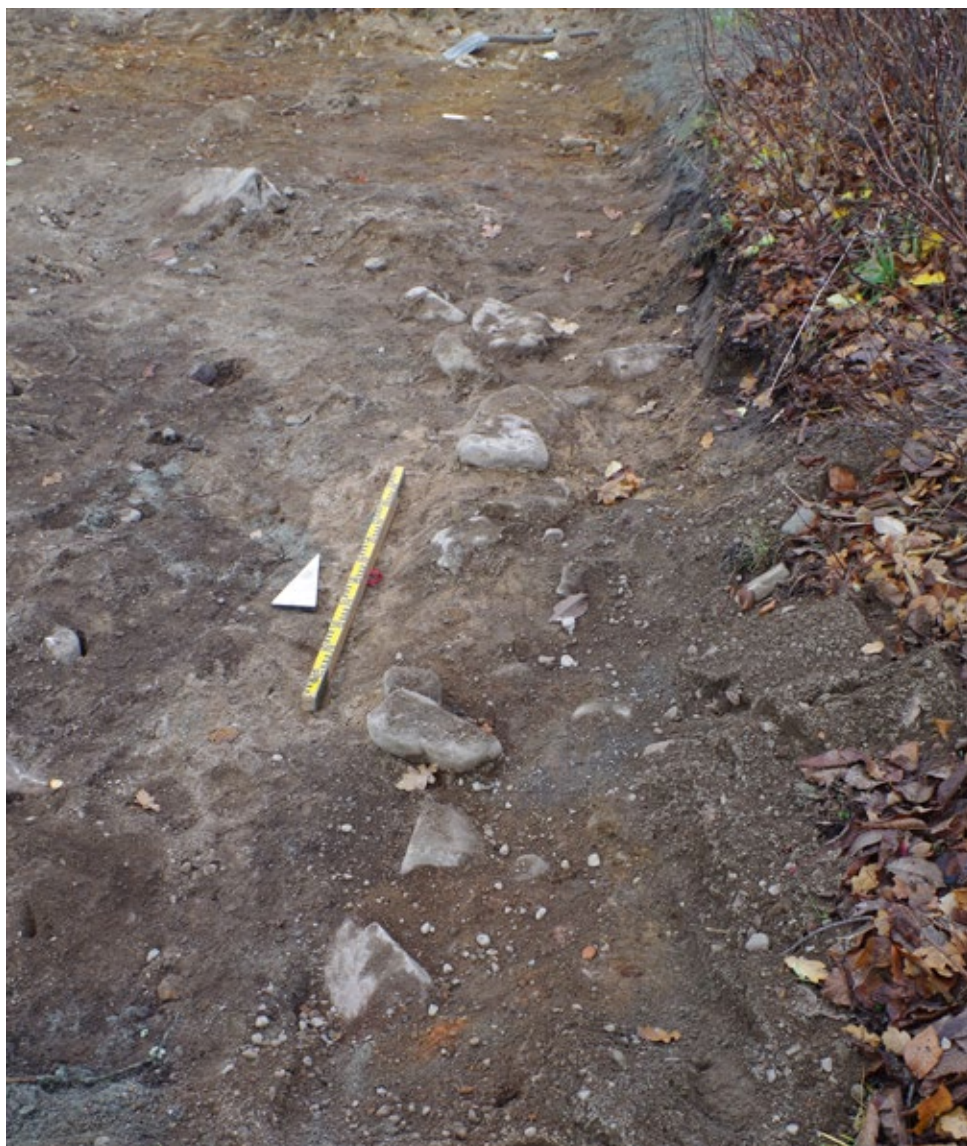
Figur 14: Husgrunden A200 efter framrensning. Foto från söder.

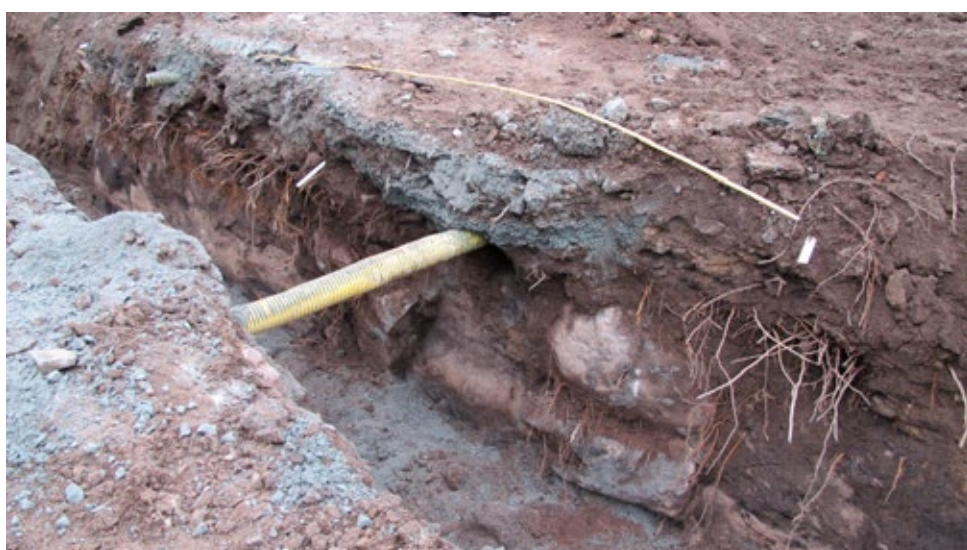
Figur 15: De två smala stengrunderna AI590 och AI594. Foto från sydöst.

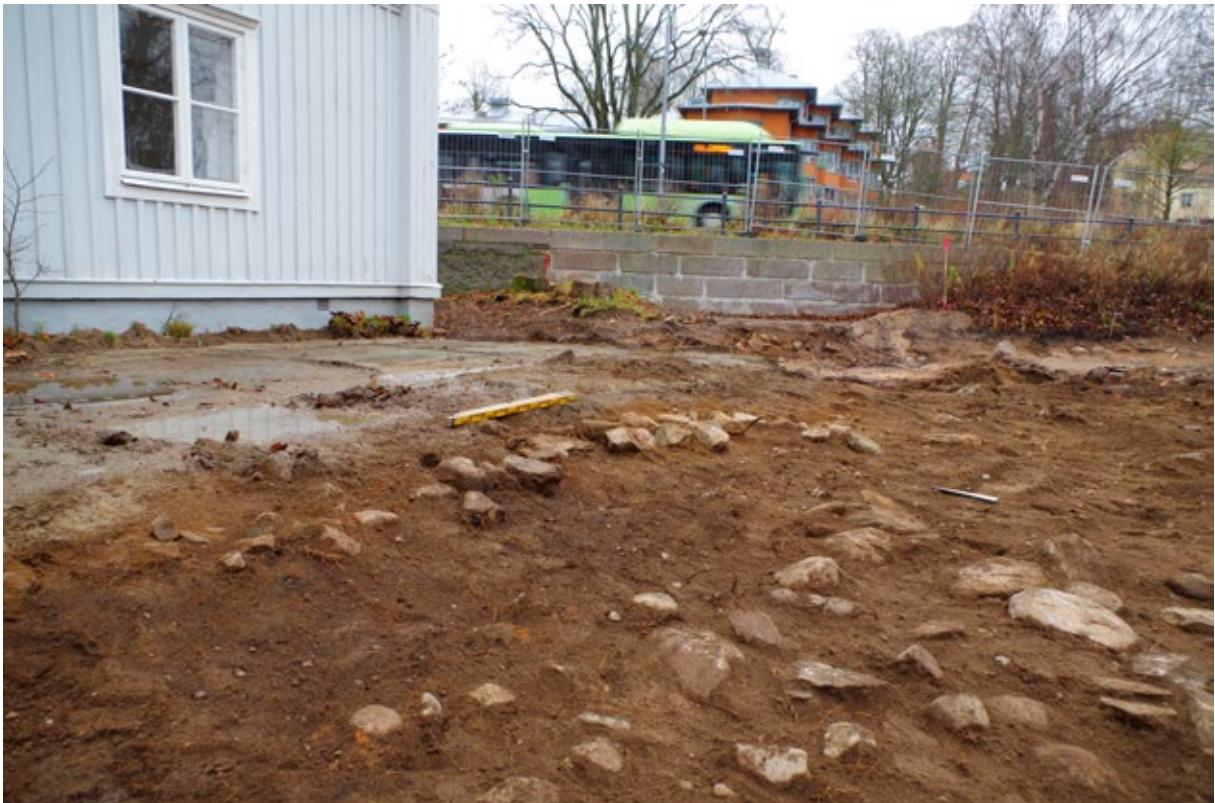
Figur 16: När matjorden togs bort inom gårdsplanen i söder framträdde rester av en stensatt yta A336 (närmast huset) och under det ett konstruktionslager med sten A665. Foto från sydväst.

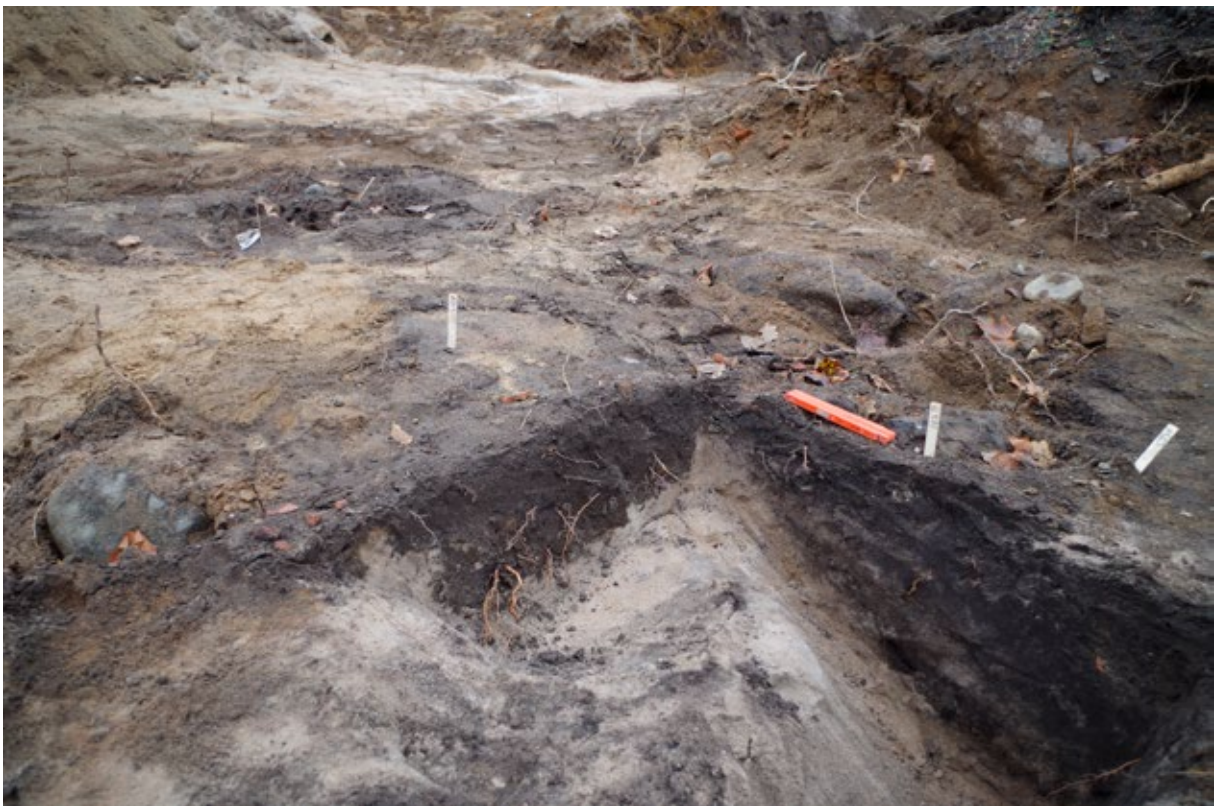
Figur 17: Det fanns flera avfallsgropar i området sydöst om huvudbyggnaden, A503 till vänster i bild och A523 till höger. Foto från sydväst.

Inom området söder och sydost om Försvarsgårdens huvudbyggnad fanns fler gropar av olika storlekar (figur 17). Vissa av dessa verkade vara sentida medan några kan vara från tidigare skeden. En mindre grop, A503, hade en diameter av omkring en meter och ett djup av 0,25 meter. Fyllningen bestod av brungrå, kraftigt humös sand med enstaka tegelflis. I gropen hittades kritpipsfragment, keramik-

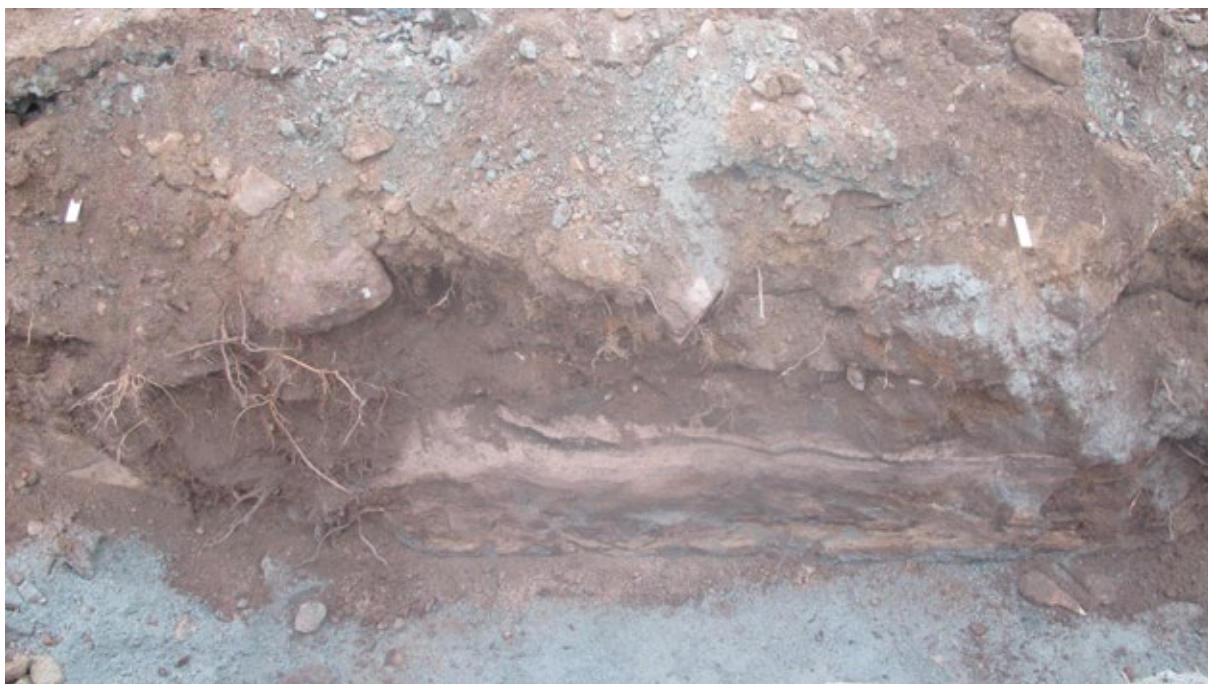
Figur 18: De undre lagren i området söder om Försvarsgården bestod av odlingslager och under dem fanns vattenavsatta lager med ljus sjösand varvad med mörka skikt. Profil i norra sidan av dagvattenledningen. Foto från söder.

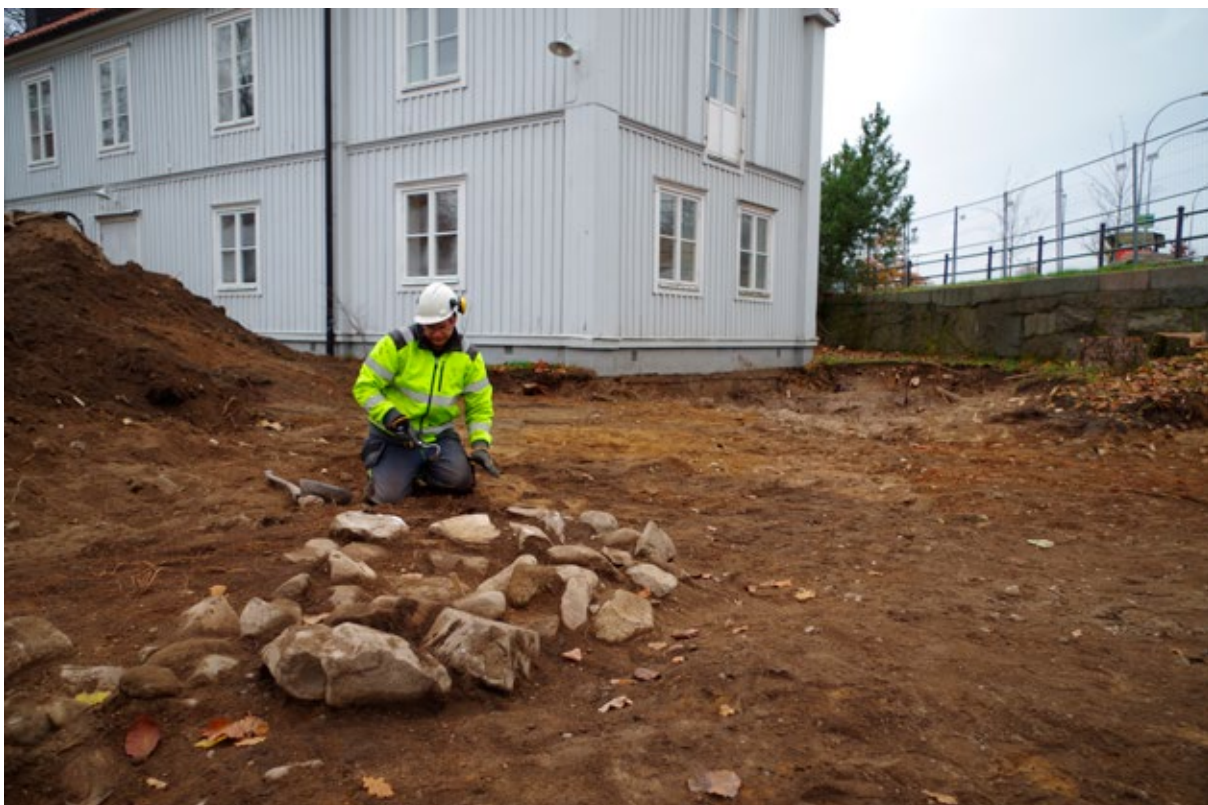
Figur 19: Den runda stenpackningen A359 hade förmodligen ingått i trädgårdsanläggningen. Foto från sydöst.

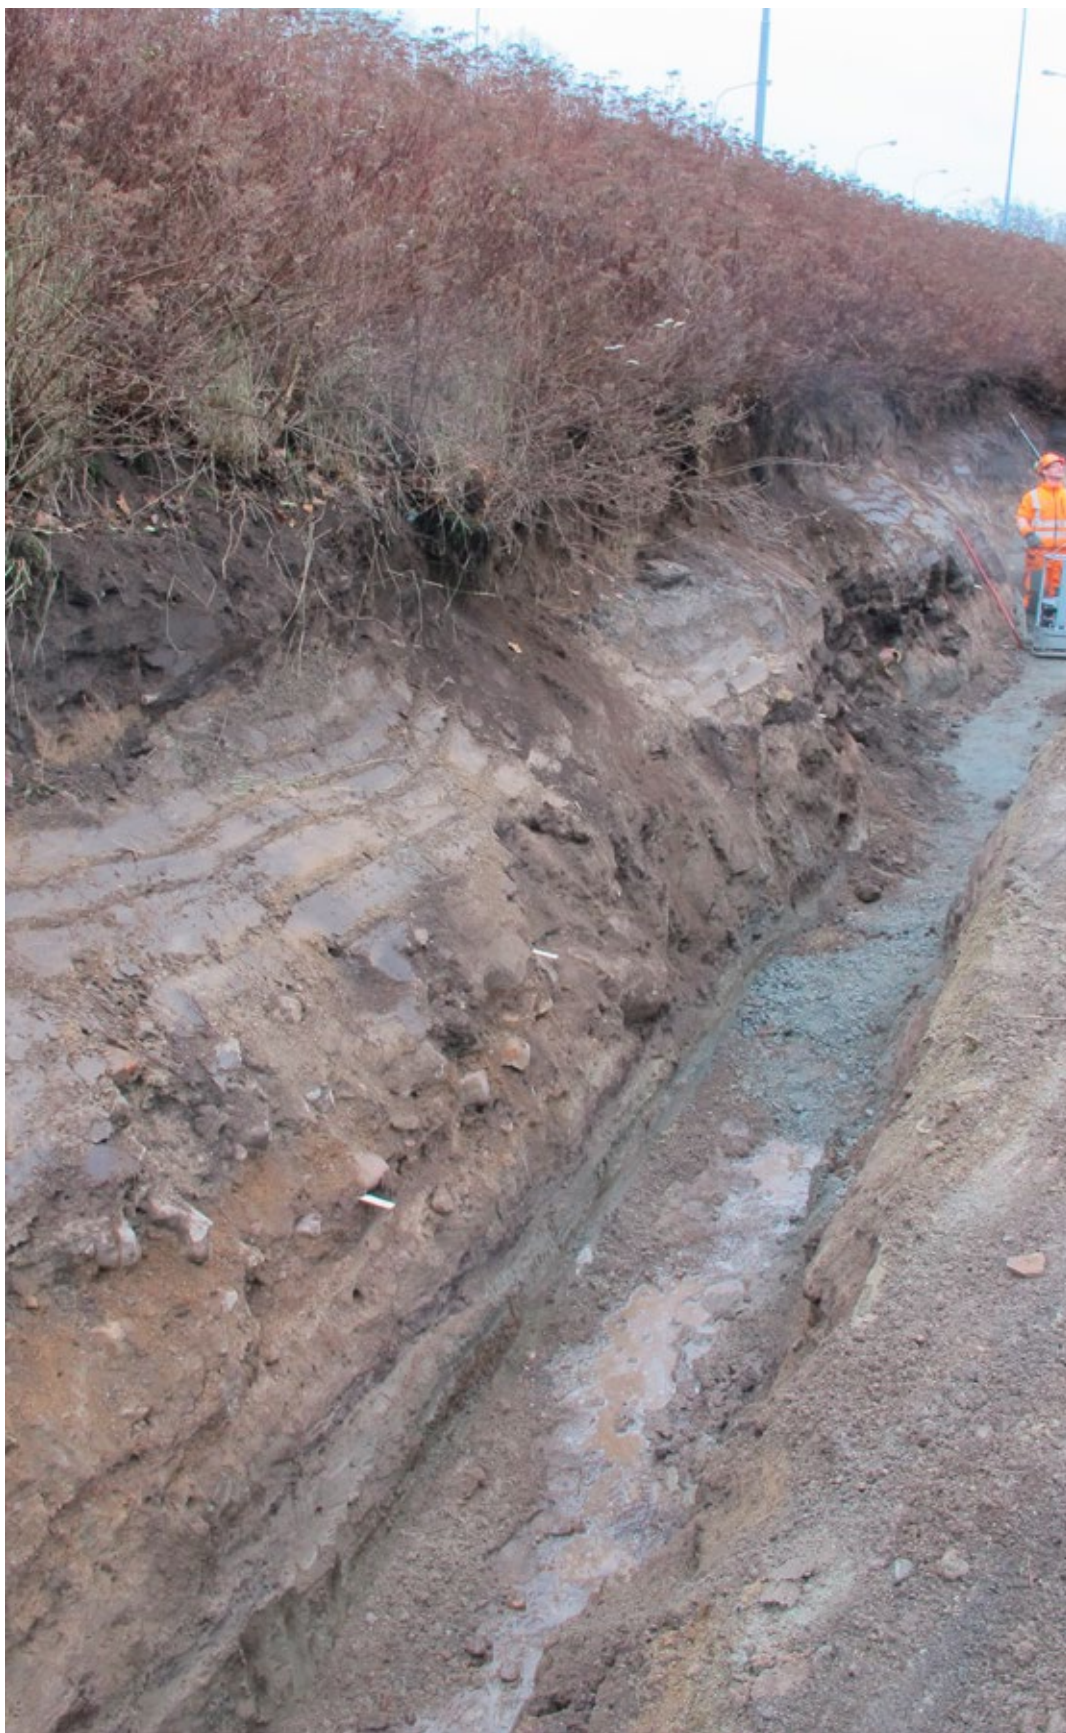
Figur 20: I det långa dagvattenschaktet sydöst om Försvarsgården fanns en stenläggning, AI492, bevarad längs långa sträckor. Foto från nordväst.

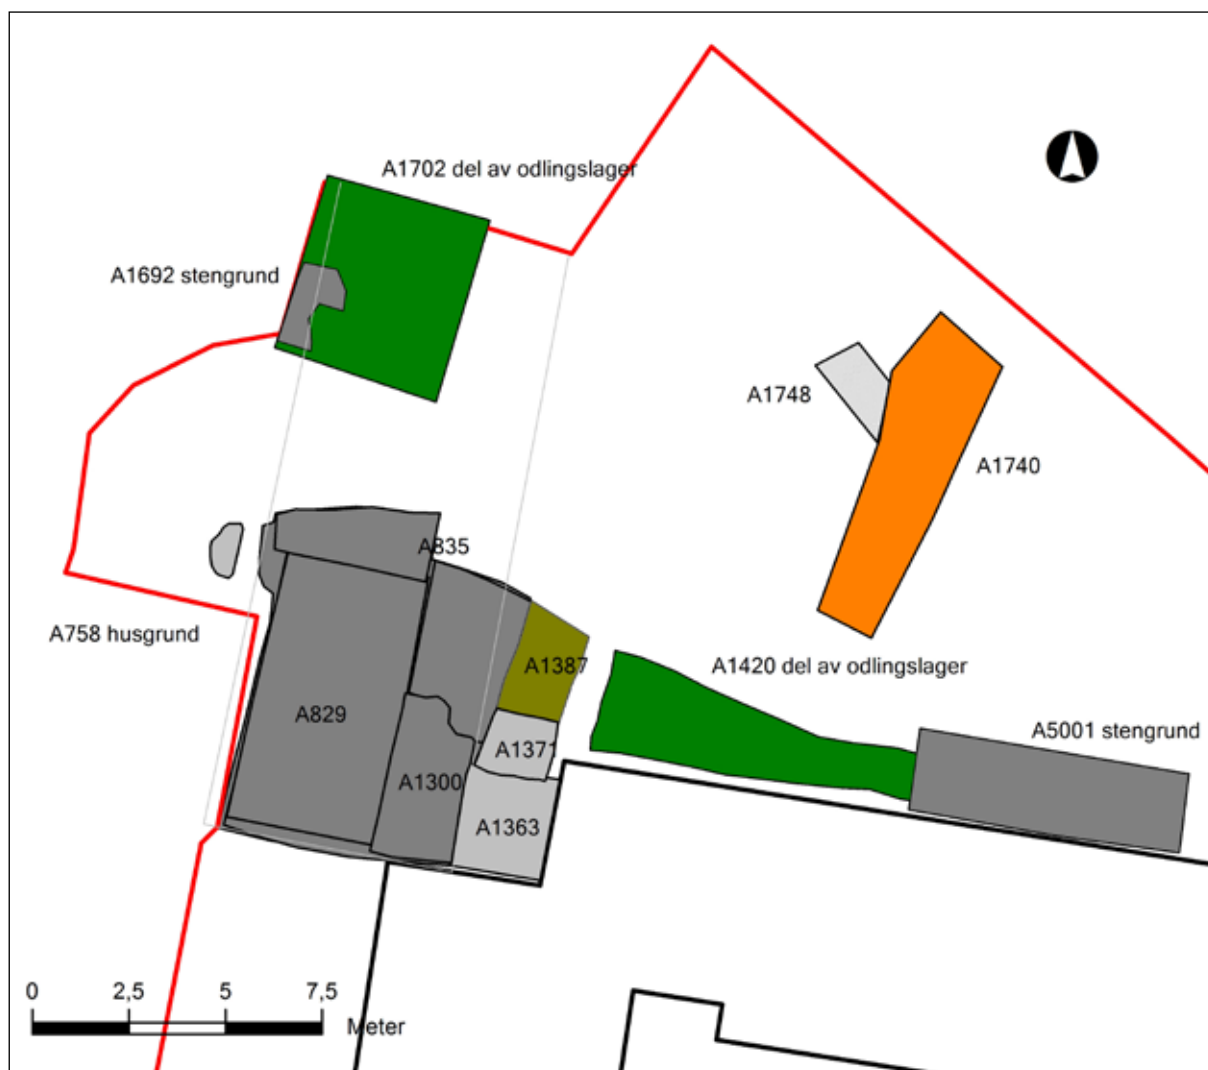
Figur 21: Anläggningar och lager på den nordvästra sidan av Försvarsgården med den frilagda husgrunden, A758, till Gravaregårdens uthus (markerad med tunt grått streck).

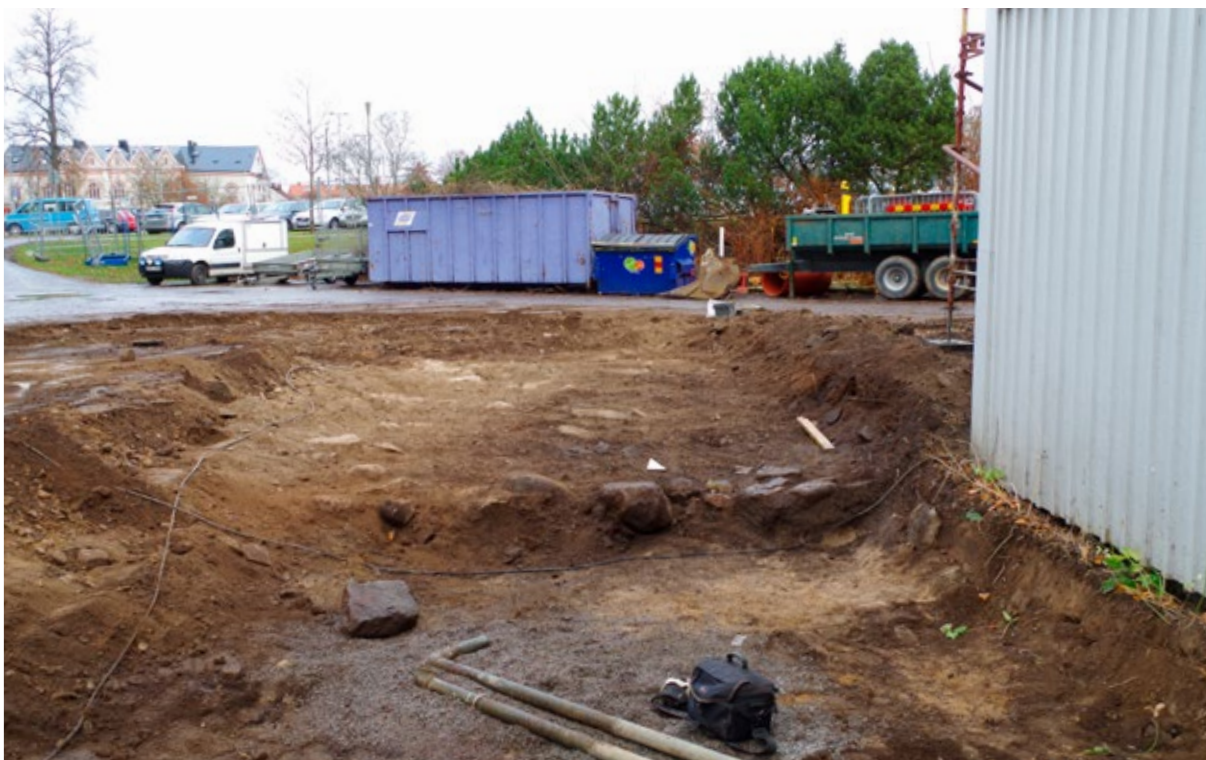
Figur 22: Gravaregården uthus har legat vägg i vägg med Försvarsgården. Den södra delen av husgrunden A758 syns här intill Försvarsgårdens flygelbyggnad. Foto från söder.

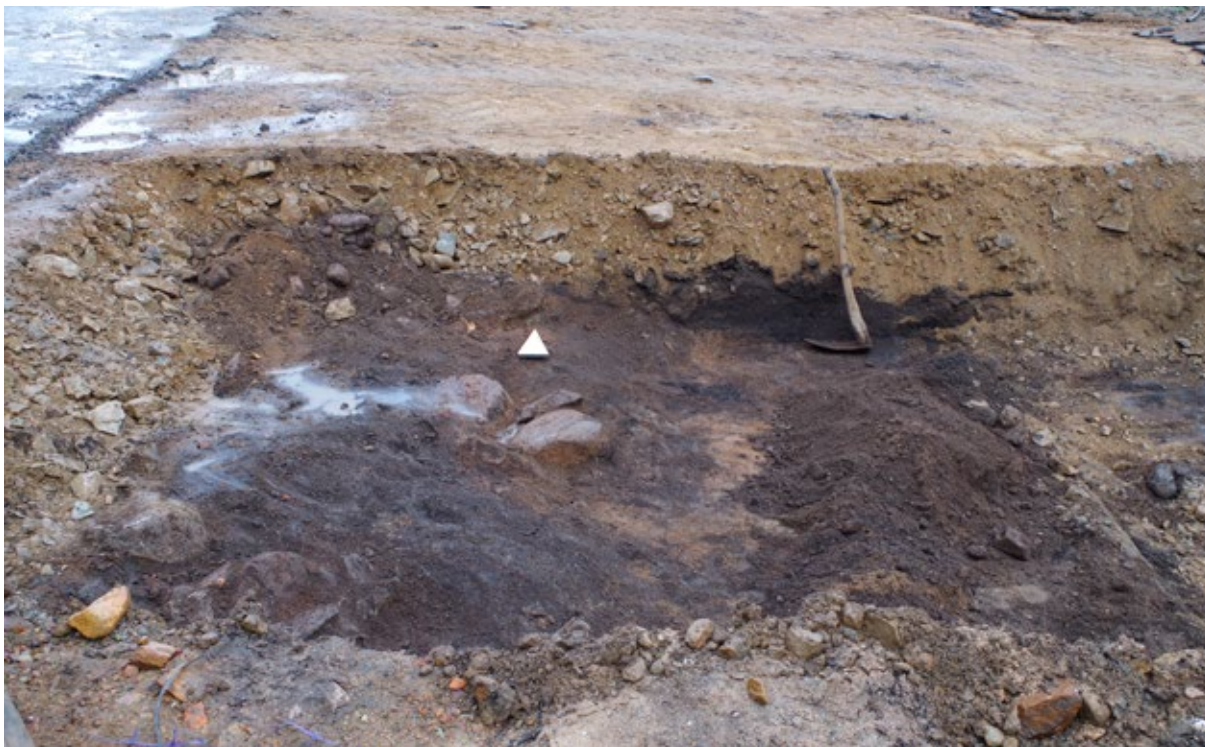
Figur 23: En mindre del av husgrunden A758, A1692 frilades även i ett mindre schakt längre norrut. Foto från söder.

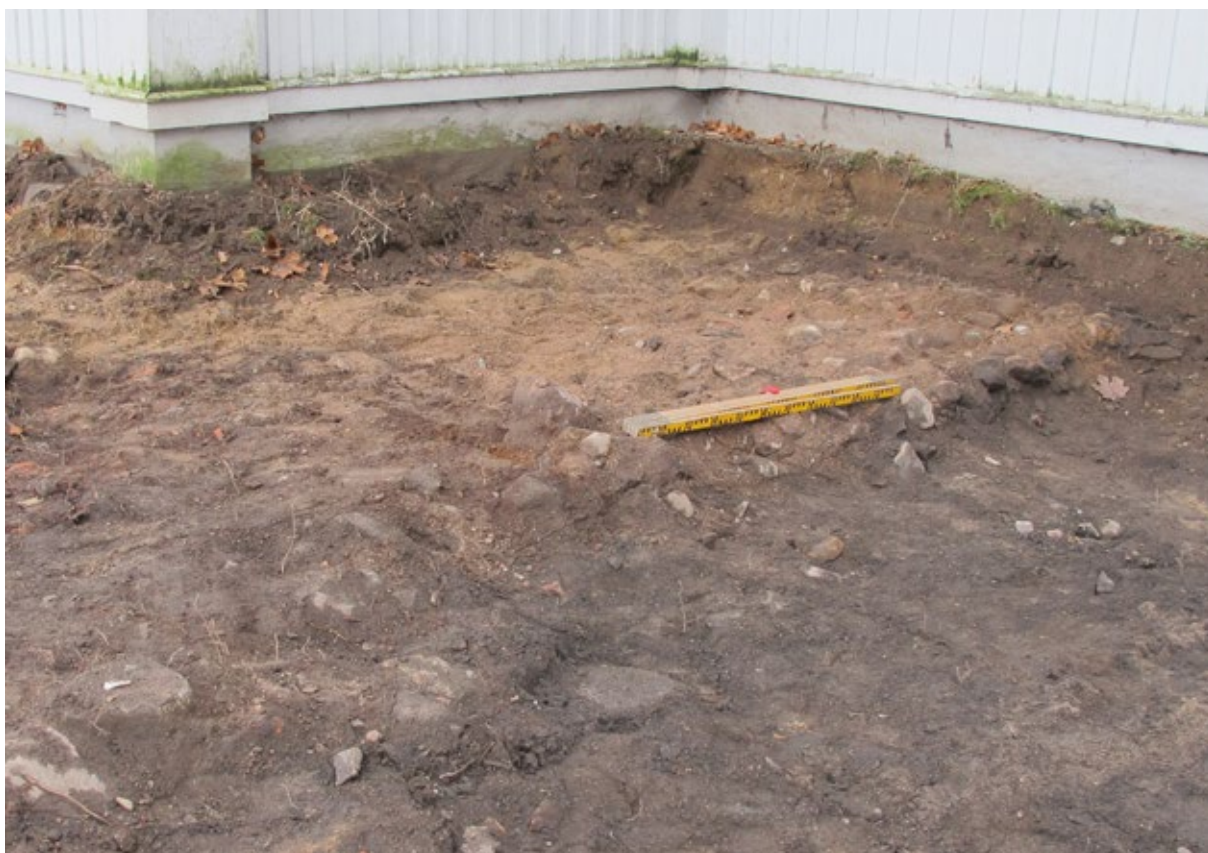
Figur 24: Stenläggningen A1363 har förmodligen utgjort golvet i den lilla bod som legat inklämd i hörnet mellan de större byggnaderna. Foto från nordväst.

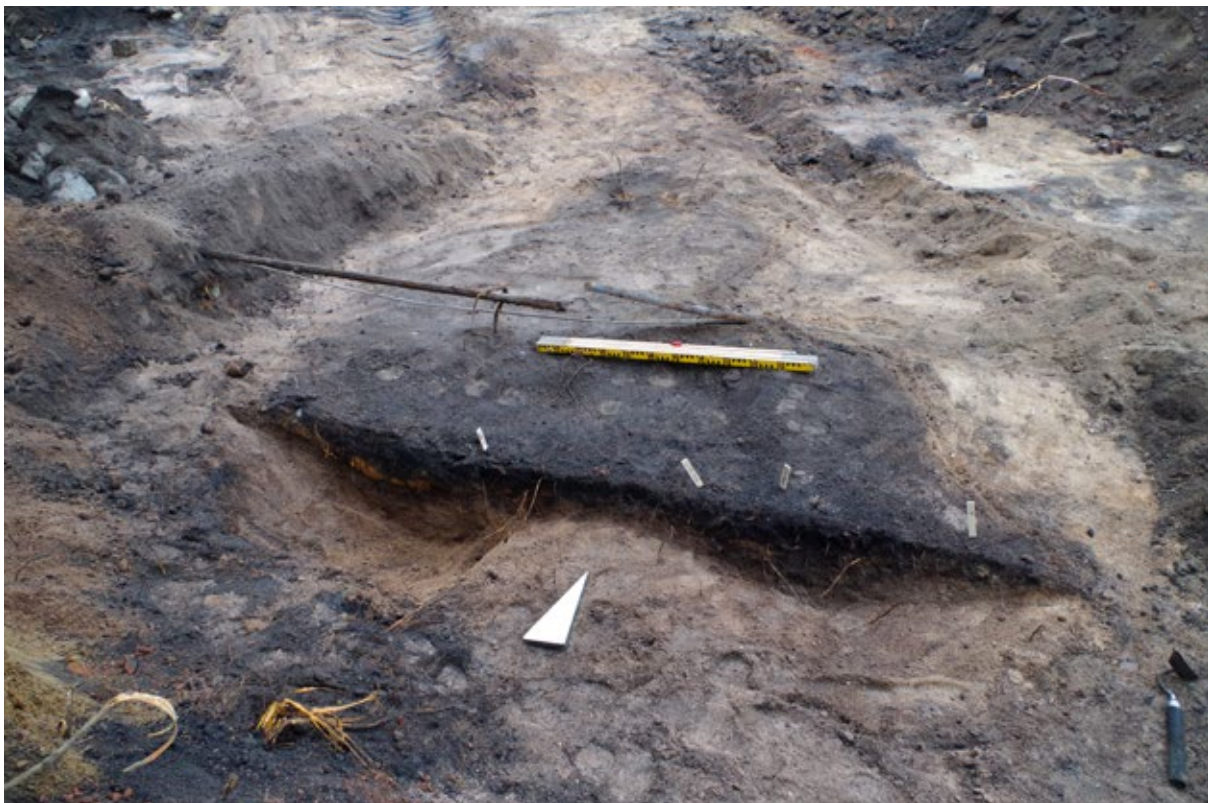
Figur 26: Gropen A1236 var delvis lerfodrad och har förmodligen varit en förrådgrop. Foto från sydöst.

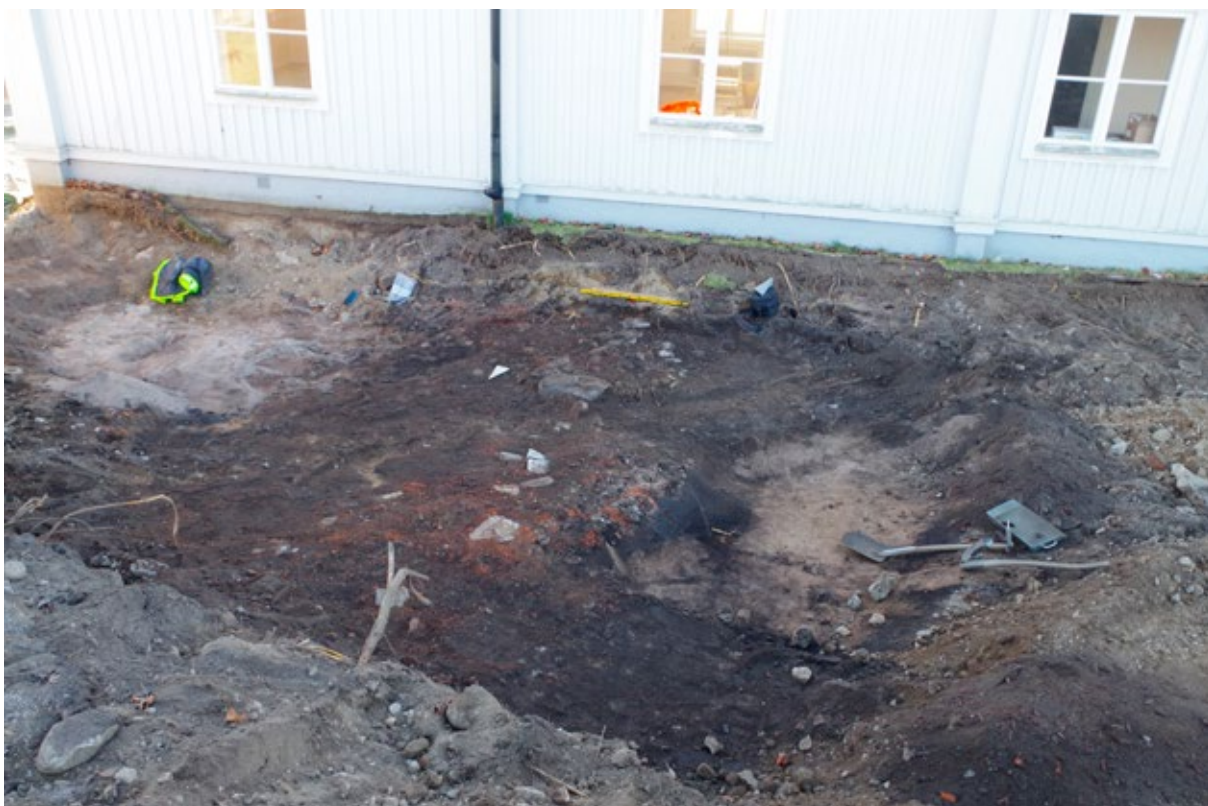
Figur 27: Rännan A845 innehöll raseringsmaterial från en medeltida tegelugn. Foto från norr under avbaning.

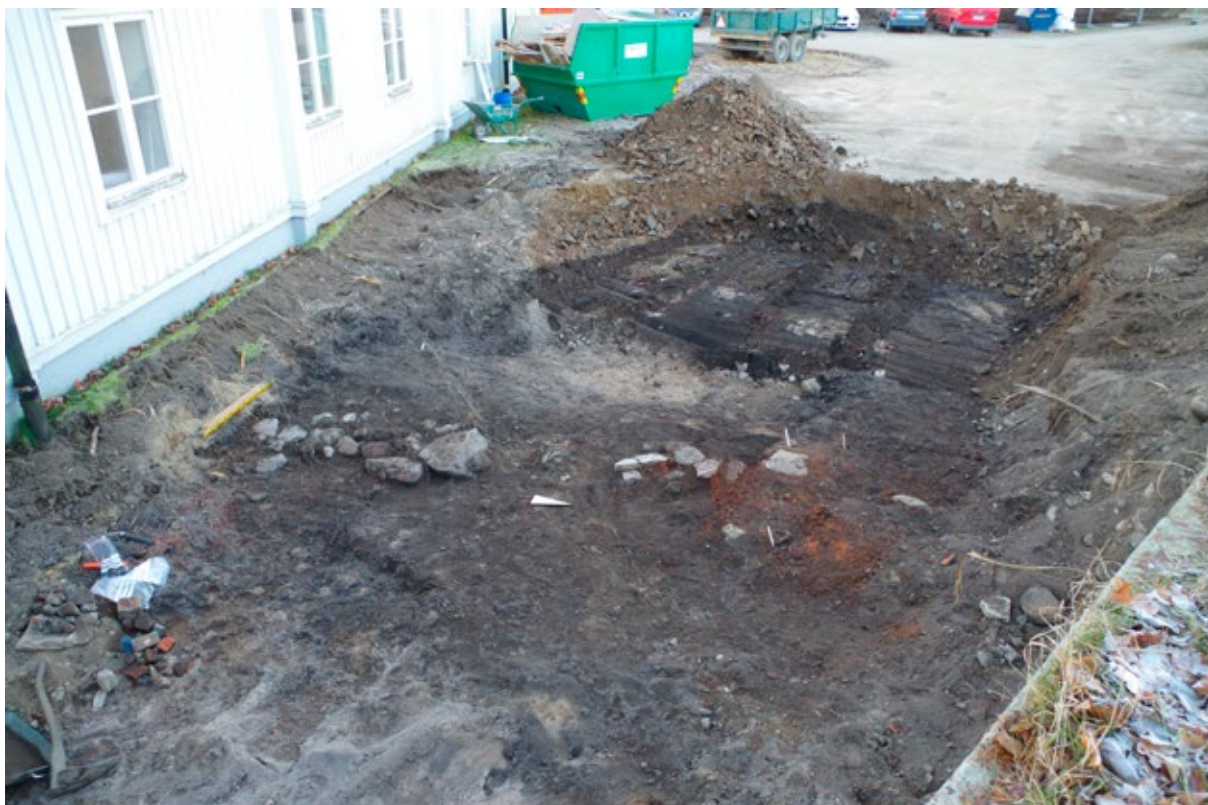
Figur 28: I botten av rännan A845 fanns stenpackningen A900. Förmodligen har detta varit någon form av grundkonstruktion. Foto från nordöst.

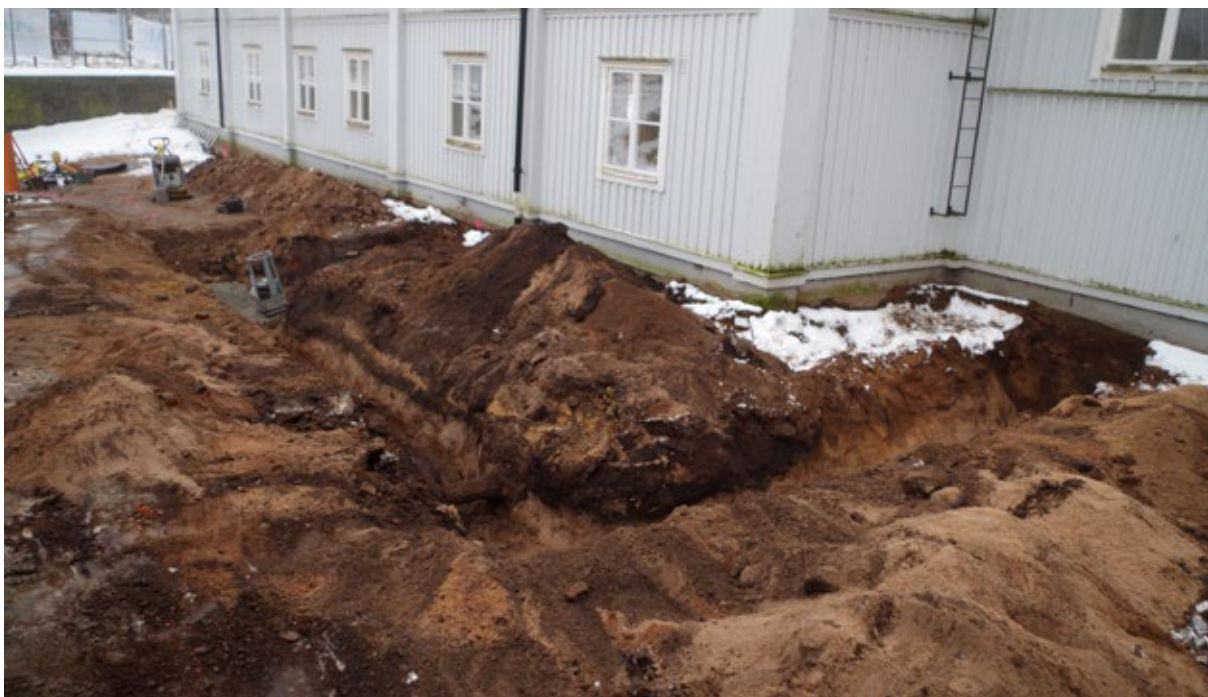
Figur 29: I schakten för dagvattenledningar kunde man se att bottenlagren närmast huvudbyggnaden utgjordes av odlingslager och underst vattenavsatta lager. Foto från nordväst.

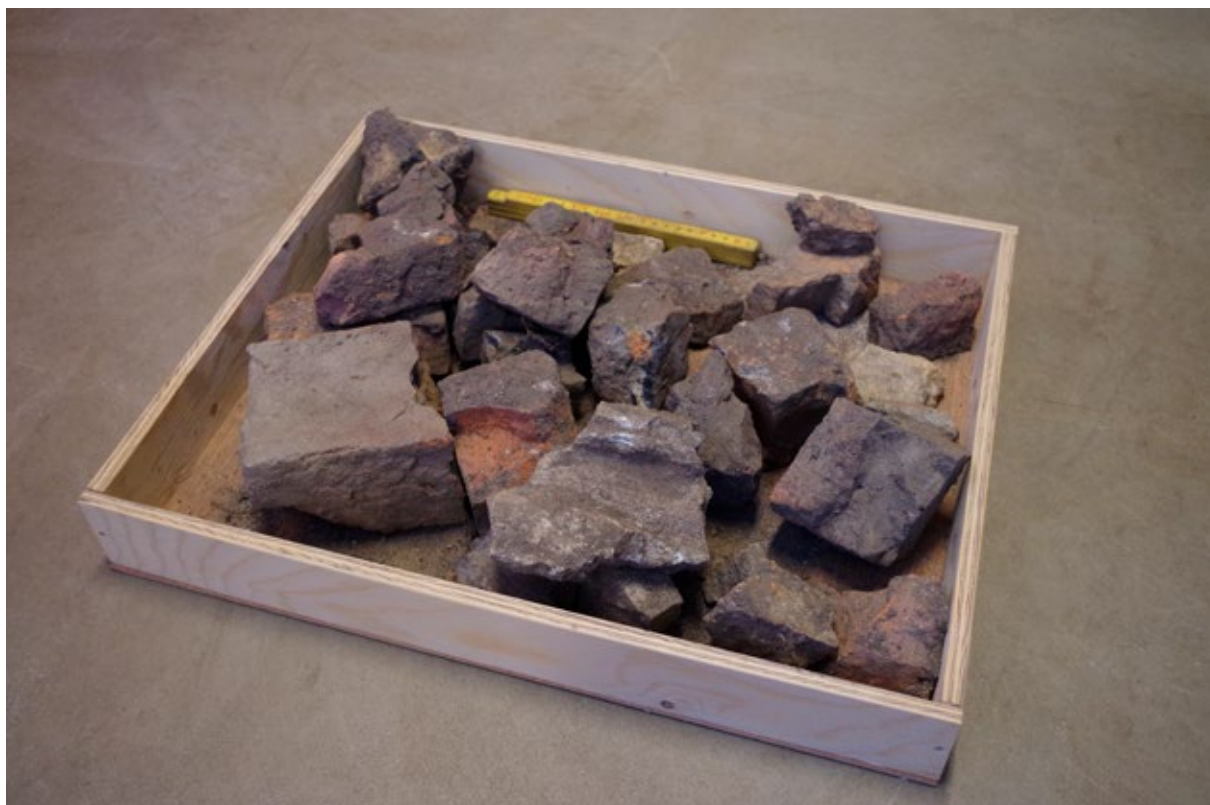
Figur 30: Det felbrända teglet och annat spill från en medeltida tegelugn hade använts som fyllning i A845. Här ses en del av det tillvaratagna materialet.

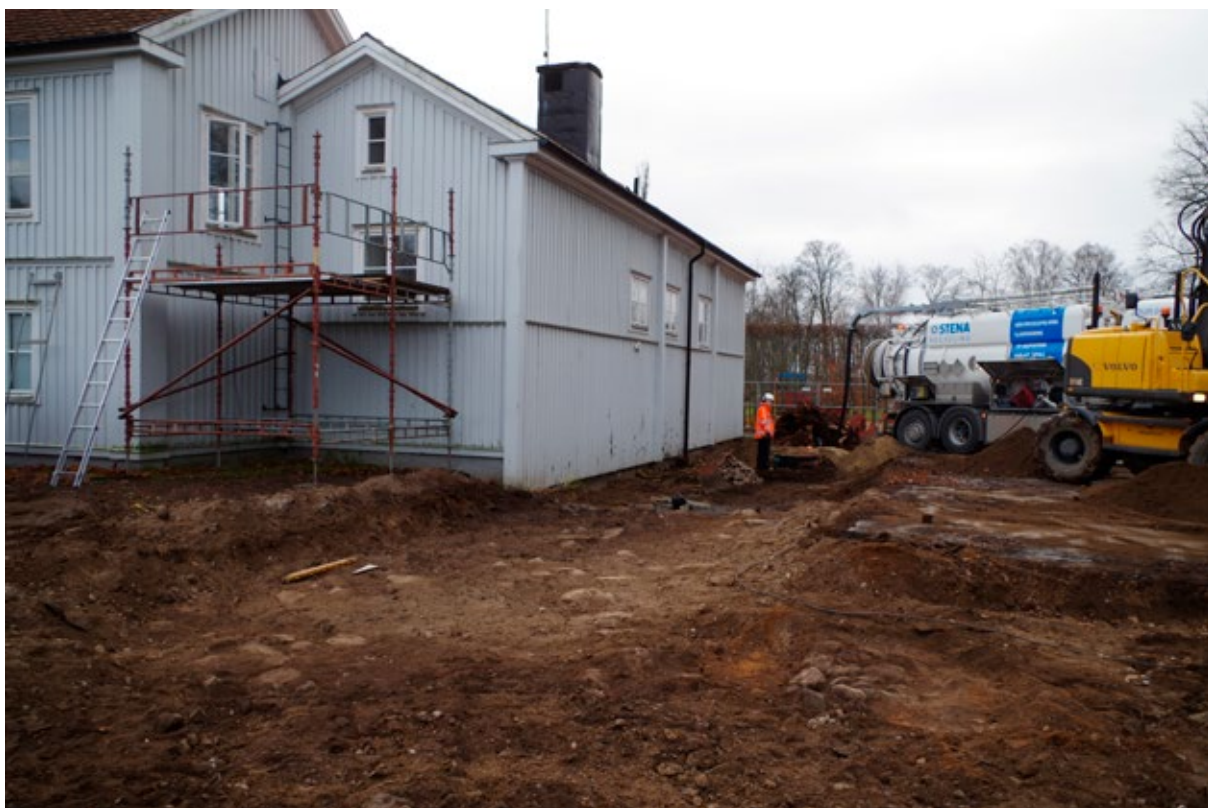
Figur 35: Vid undersökningen frilades den södra delen av Gravaregårdens långa uthus som bör ha använts i garveriverksamheten. Foto från nordväst.
