Öjaby damm

Schaktningsövervakning 2023

Öjaby (L1953:7653, Öjaby 28:1, Öjaby socken, Växjö kommun, Kronobergs län, Småland)

Arkeologisk rapport 2024:28

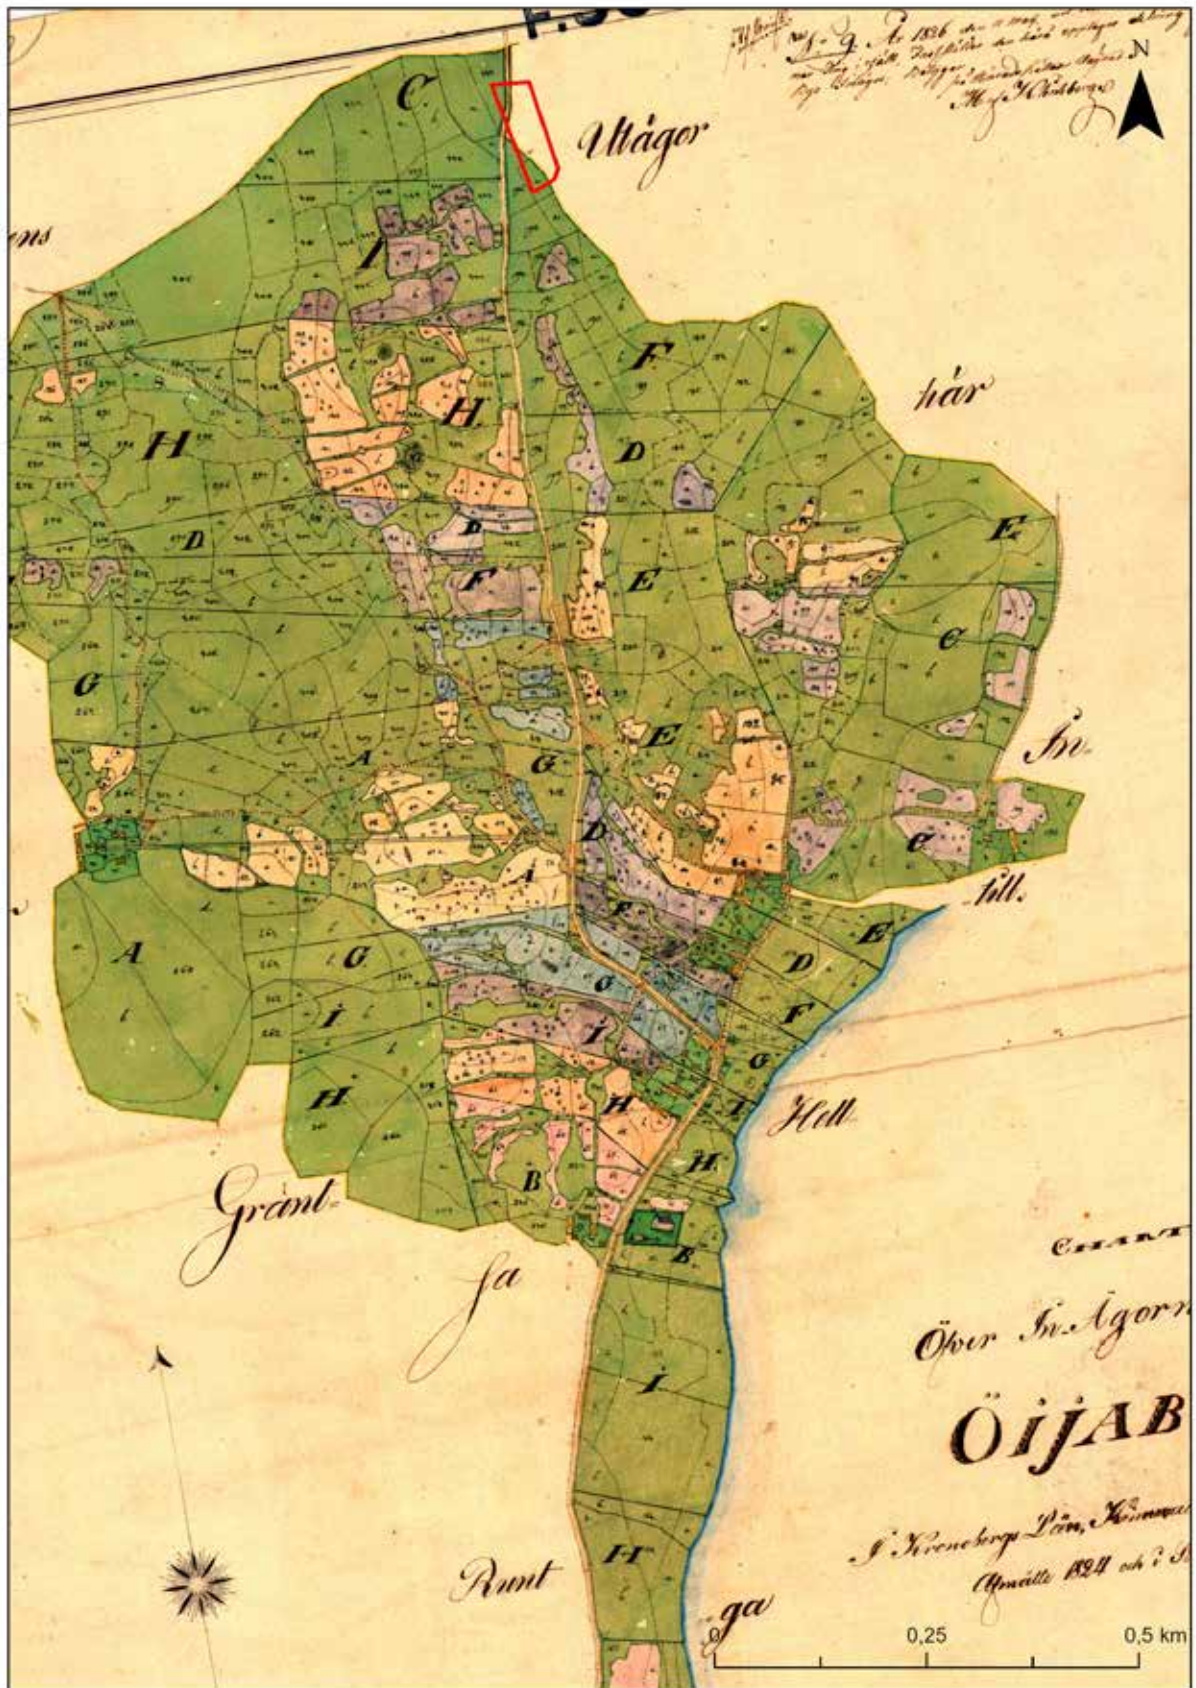
En studie av kartmaterialet visar att aktuellt område legat på gränsen mellan Öjabys in- och ut-ägor. Från 1720 finns en geografisk avmätning som visar in- och utägor inom Öjaby (LMS F97-12:1), se figur 3. Även på karta över storskifte på inägor från 1824 ses området ligga på gränsen mellan ägor (LMS F97-12:4), se figur 4.

Figur 4. Undersökningsområdets utbredning markerat på storskite på inägor 1824 (LMS F97-12:4).

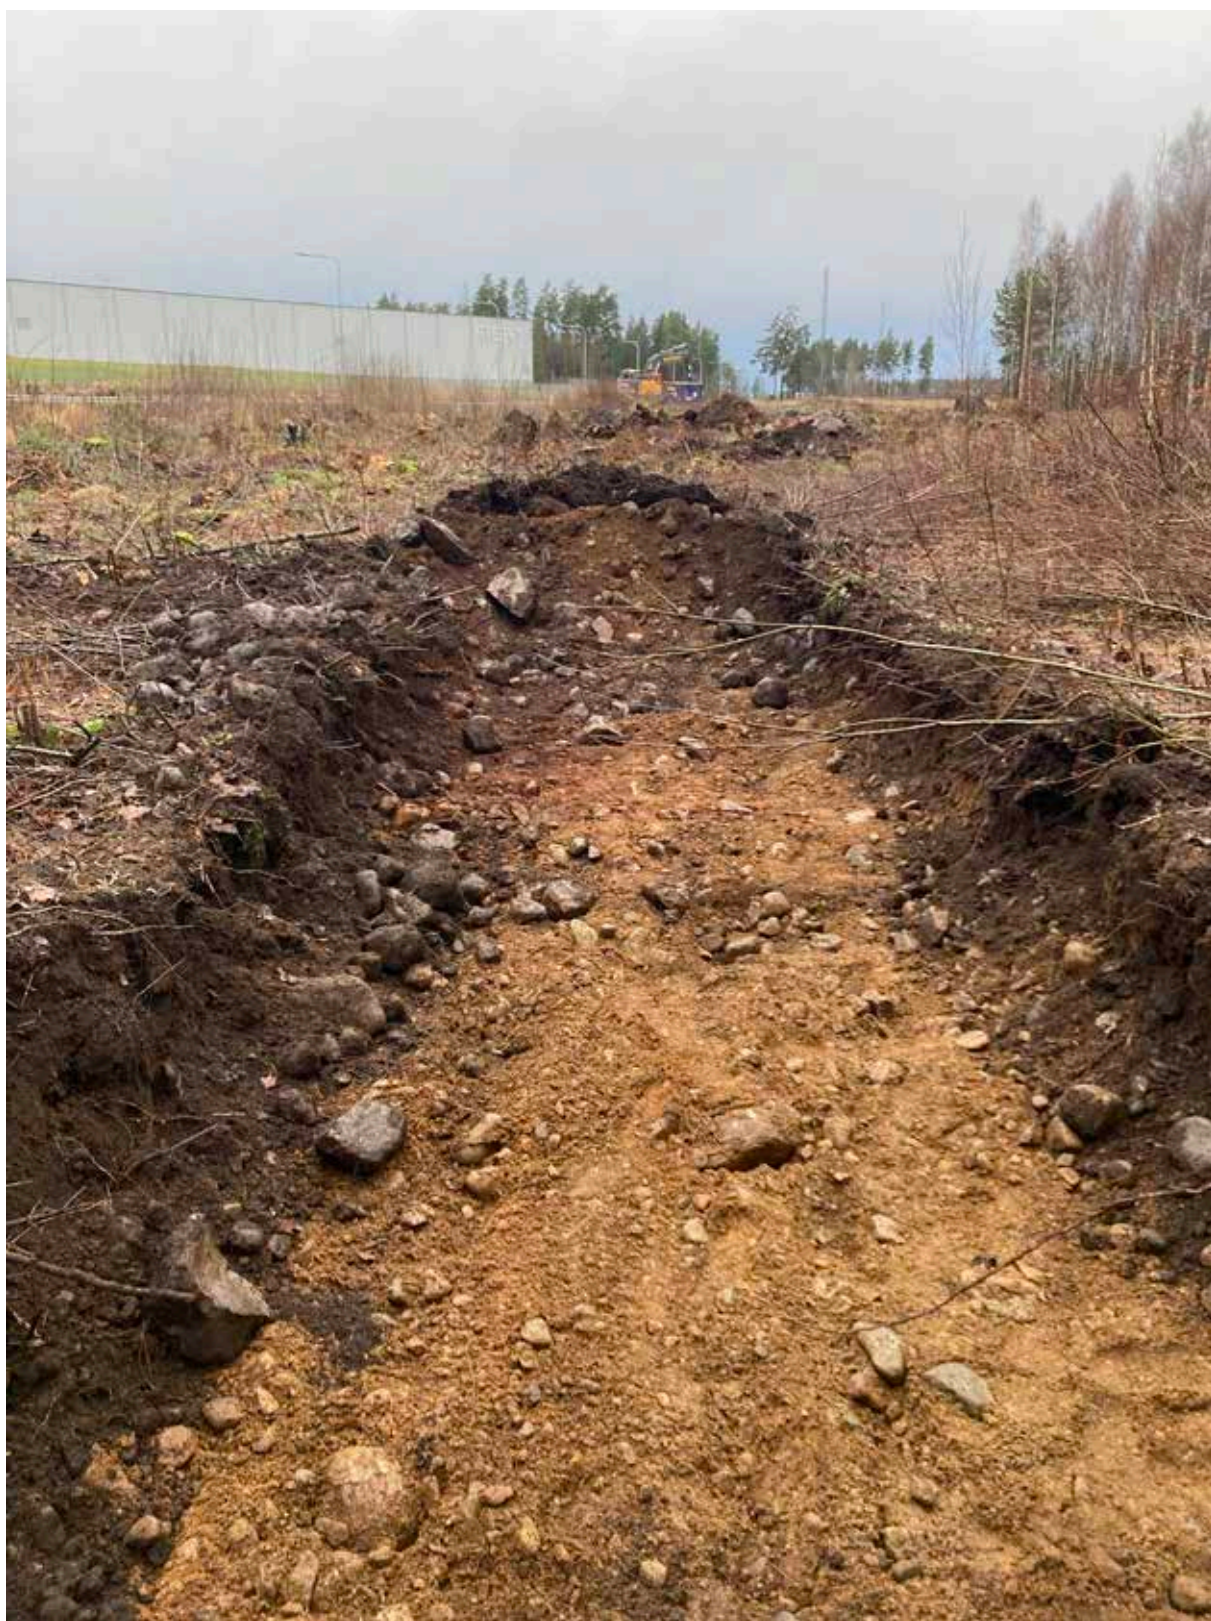
Inom undersökningsytan lades sex schakt på en sammanlagd storlek på cirka 90 m², se figur 6. I södra delen av området lades schakt S1, se figur 7. Under det 0,3 m tjocka matjordslagret följde en grusig morän samt en hel del sten i storlek upp till 0,3 m. Även i ytan fanns mycket sten, dock något större, upp till storlek 0,6 m. Schaktningen var något begränsad i denna del av undersökningsytan med sankt område i väster samt flertalet stubbar och sten i öster.

Figur 7. Schakt 1 lades i undersökningsområdets södra del. Fotograferat från sydost.

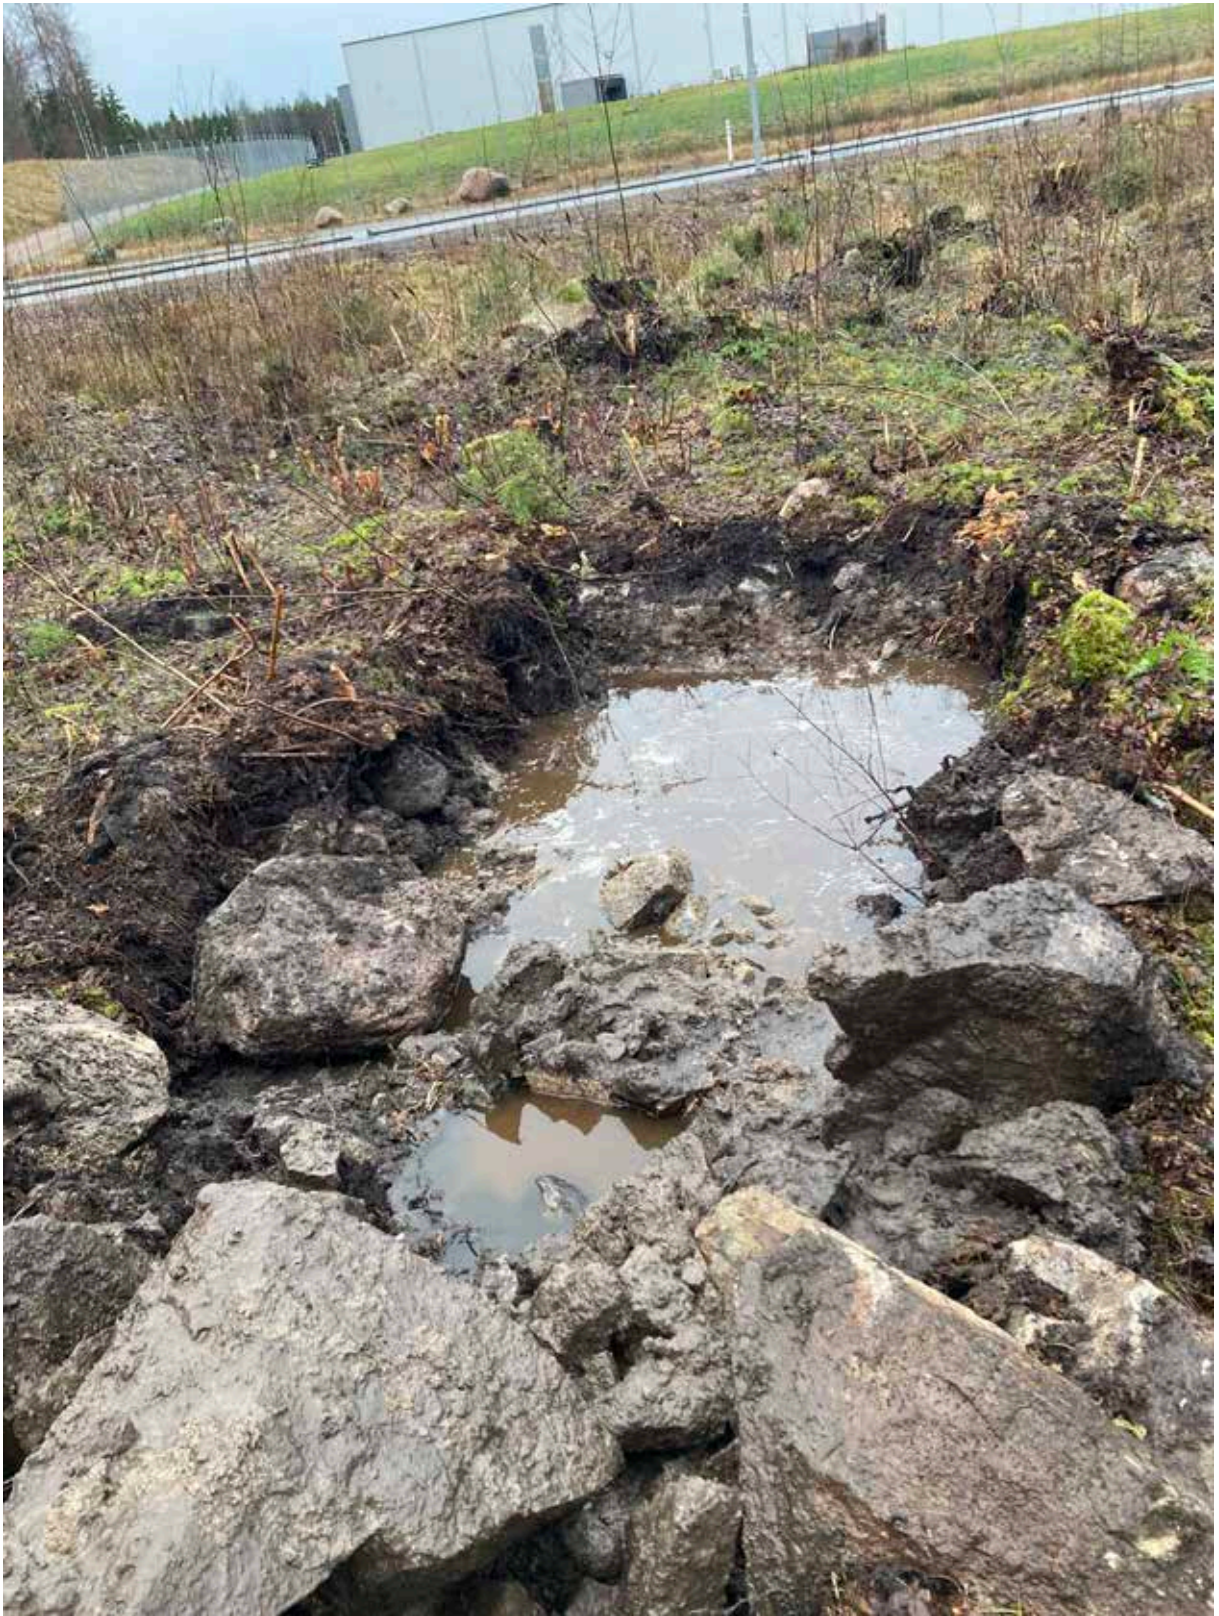
Området hade tydliga spår av att tidigare fungerat som sten-/grustag då stora ytor var uppfyllda med sprängsten. Detta var främst tydligt i mellersta och norra delen.

Schakt 2–6 lades spritt över ytan där det fanns lämpligt. Matjorden varierade mellan 0,2–0,3 m och bitvis följde en grusig morän. Däremot påträffades i de flesta schakten sprängsten vilka tycks ha grävts ner, se figur 8.

Figur 8. Flera ytor inom undersökningsområdet var påverkade av tidigare stenbrytning. Fotograferat från öst.

Inga arkeologiska kontexter påträffades vid schaktningsarbetet och inga vidare insatser föreslås. Beslut tas av Länsstyrelsen i Kronobergs län.
