Arkeologisk utredning inför utökning av campingplats

Arkeologisk utredning 2023/2024

Mårslycke 1:29, Tingsås socken, Tingsryd kommun, Kronobergs län, Småland

Arkeologisk rapport 2024:34

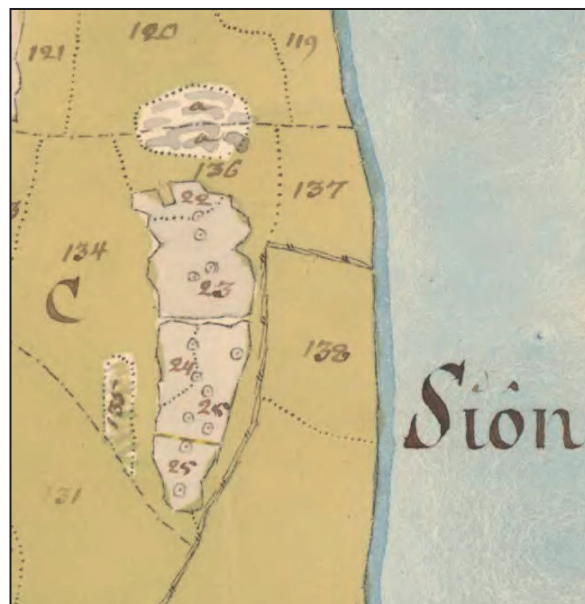
Figur 2. På den äldre kartan från storskiftet (1778) finns ett antal större stenar och odlingshinder markerade i åkerytan.

De äldre skifteskartorna från storskiftet (1778) och laga skifte (1864) visar att den nutida betesmarken tidigare utgjorts av åkermark. Den ekonomiska karten från 1951 visar dessutom att marken varit uppodlad in i modern tid. I de äldre skifteskartorna framgår att det funnits rikligt med större markbunden sten i åkermarken (fig. 2).

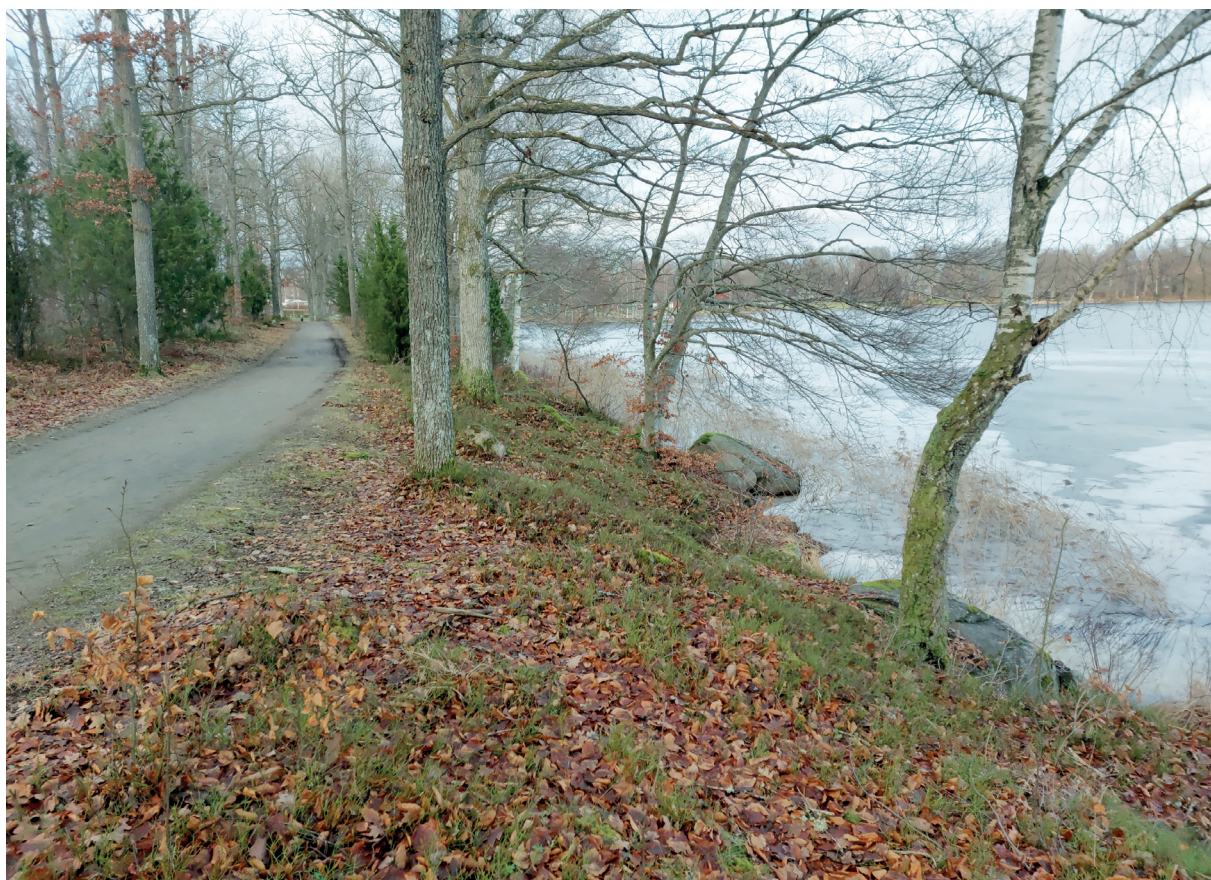
Figur 3. Strandkanten sluttade brant ner mot vattenytan. Fotot taget i samband med sökschaktningen. Vid inventeringen var sjön isfri.

Vid fältinventeringen konstaterades att marktopografin och jordmånen inom utredningsområdet varierade kraftigt, från äldre åkermark till berg i dagen. Områdets östra kant gränsar till sjön Tikens strand. I samband med utredningen gjordes en inventering av strandkanten för att söka efter framsvallat litiskt fyndmaterial, men utan resultat. Strandkanten var kraftigt sluttande varför ytor med exponerad sand och grus var begränsade (fig. 3).

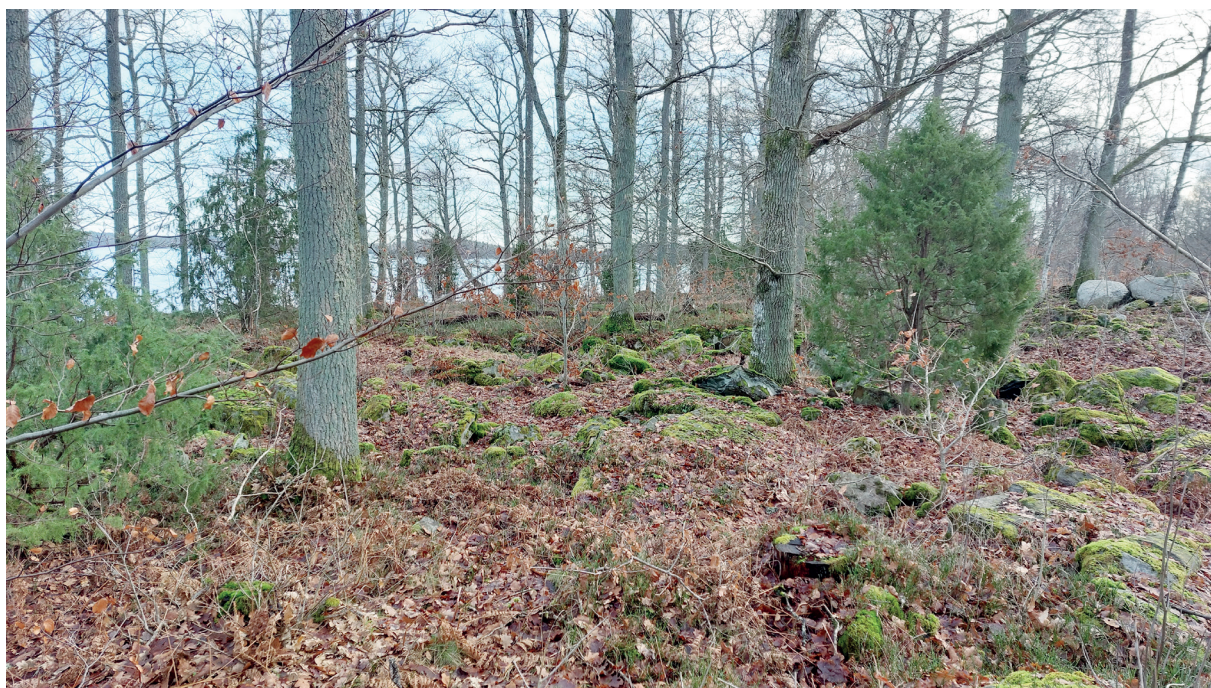
Figur 4. Inom delar av den yta som i detaljplanen definierats som natur fanns det ett betydande inslag av sten i markytan.

Inom skogspartiet som låg i undersökningsområdets östra kant, ner mot sjön, fanns ett flertal odlingsrösen med en tydlig koppling till den moderna odlingen i den nuvarande betesmarken. Inom området fanns även enstaka odlingsrösen som uppvisade en till synes äldre karaktär, med en flack profil. Möjligen representerar dessa enstaka odlingsrösen ett äldre odlingskikt som till stora delar röjts bort i samband med den senare odlingen i den angränsande odlings/betesmarken. I skogsområdet fanns ställvis ett rikligt inslag av sten i ytan (fig. 4).
