Schaktningsövervakning vid Berga kyrka

RAÄ 72:1, Berga 2:1, Berga socken, Ljungby kommun, Kronobergs län, Småland

Arkeologisk rapport 2019:13

The Department of Museum Archaeology at Kalmar County Museum has conducted a trial excavation regarding a rebuilding of the stairs to the main entrance to Berga Kyrka.

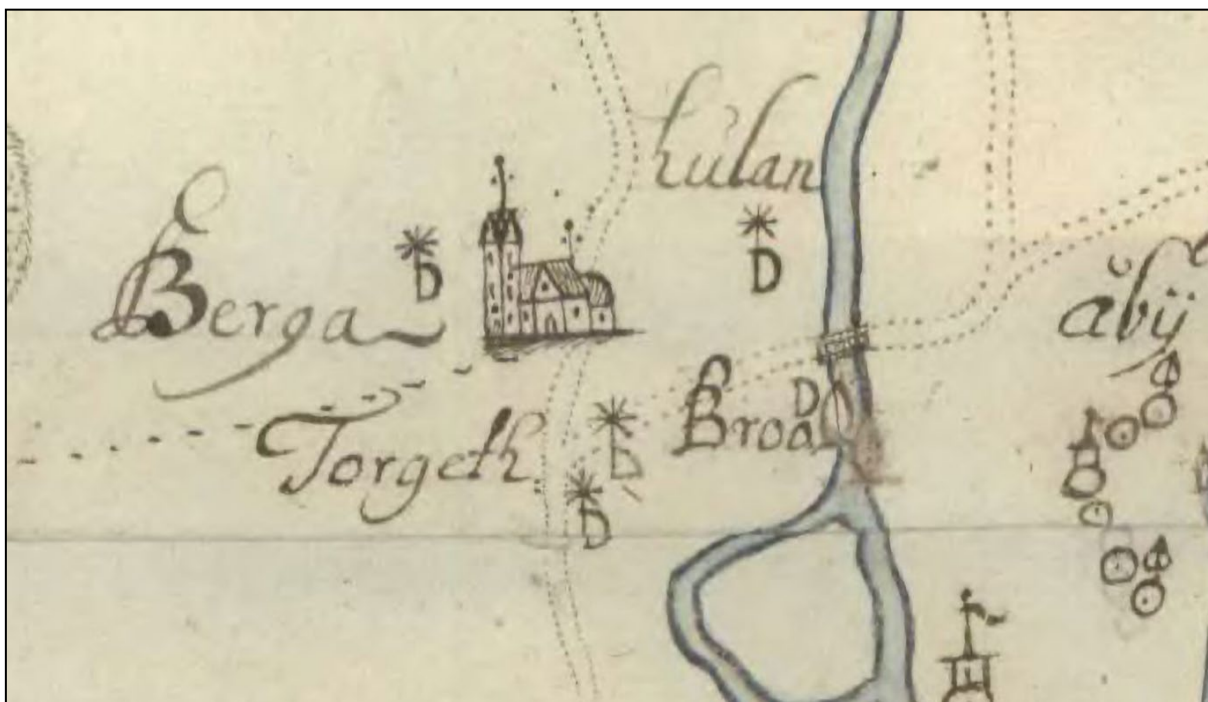
Figur 1. Kyrkans utformning på häradskartan över Sunnerbo från slutet av 1600-talet.

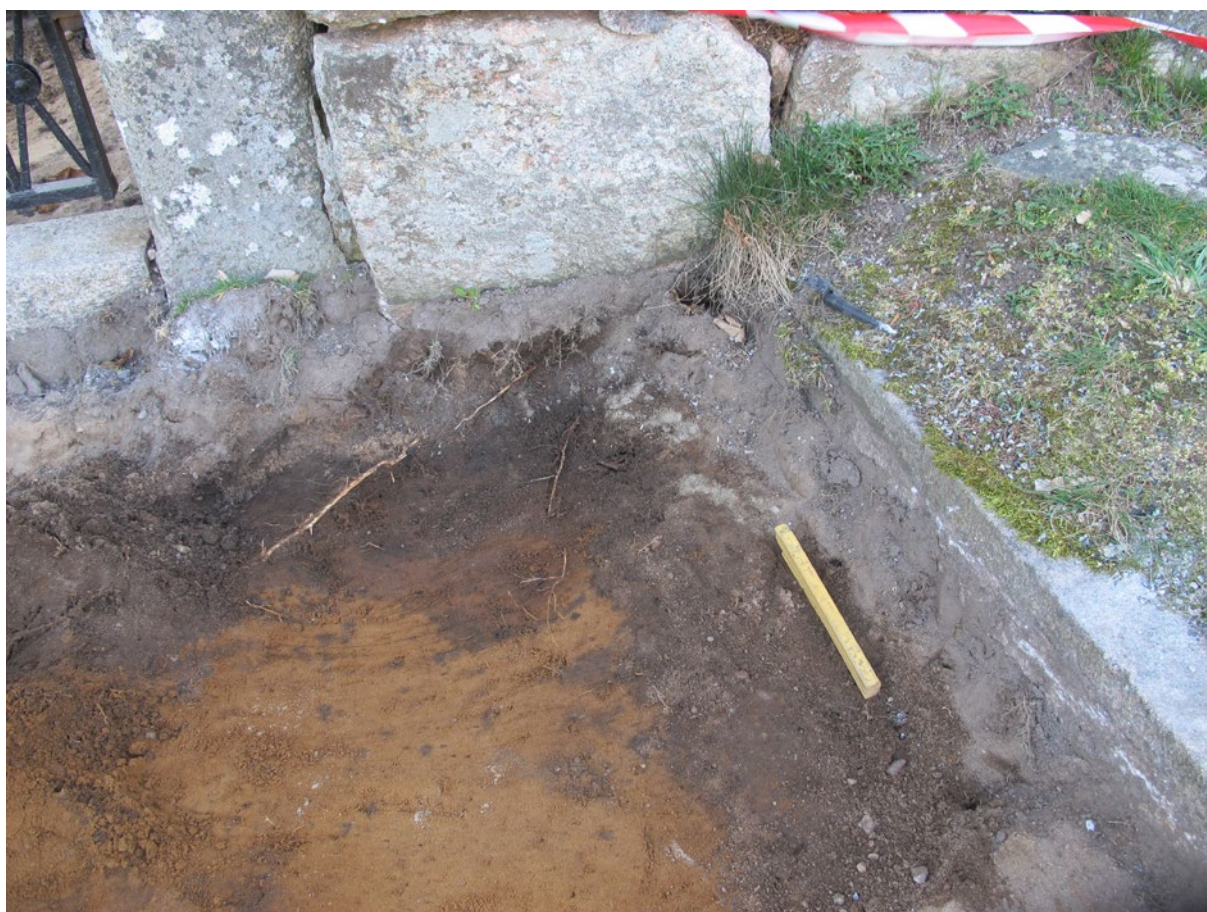
Figur 3. Rännformad nedgrävning in mot kantstenarna på trappkonstruktionen. Nedgrävningen gick dock djupare ner än vad de befintliga kantstenarna låg, vilket kan tyda på att den kan kopplas till en äldre trappkonstruktion. Foto mot SÖ.

kol och sot (fig. 3, bilaga 1). För att försöka utröna vad denna representerade valdes några delar att undersökas. I de rutor som grävdes och tangerade denna påträffades ett skaft till en kritpipa, några tegelbitar och ett obränt mindre benfragment. Tolkningen är att det sannolikt rör sig om nedgrävning till de kraftigare kantstenarna eller till äldre konstruktionsdetaljer som ingått i trappan. Denna del av trappan låg ca 1 m under marknivån jämfört med dagens kyrkogård (fig. 4)

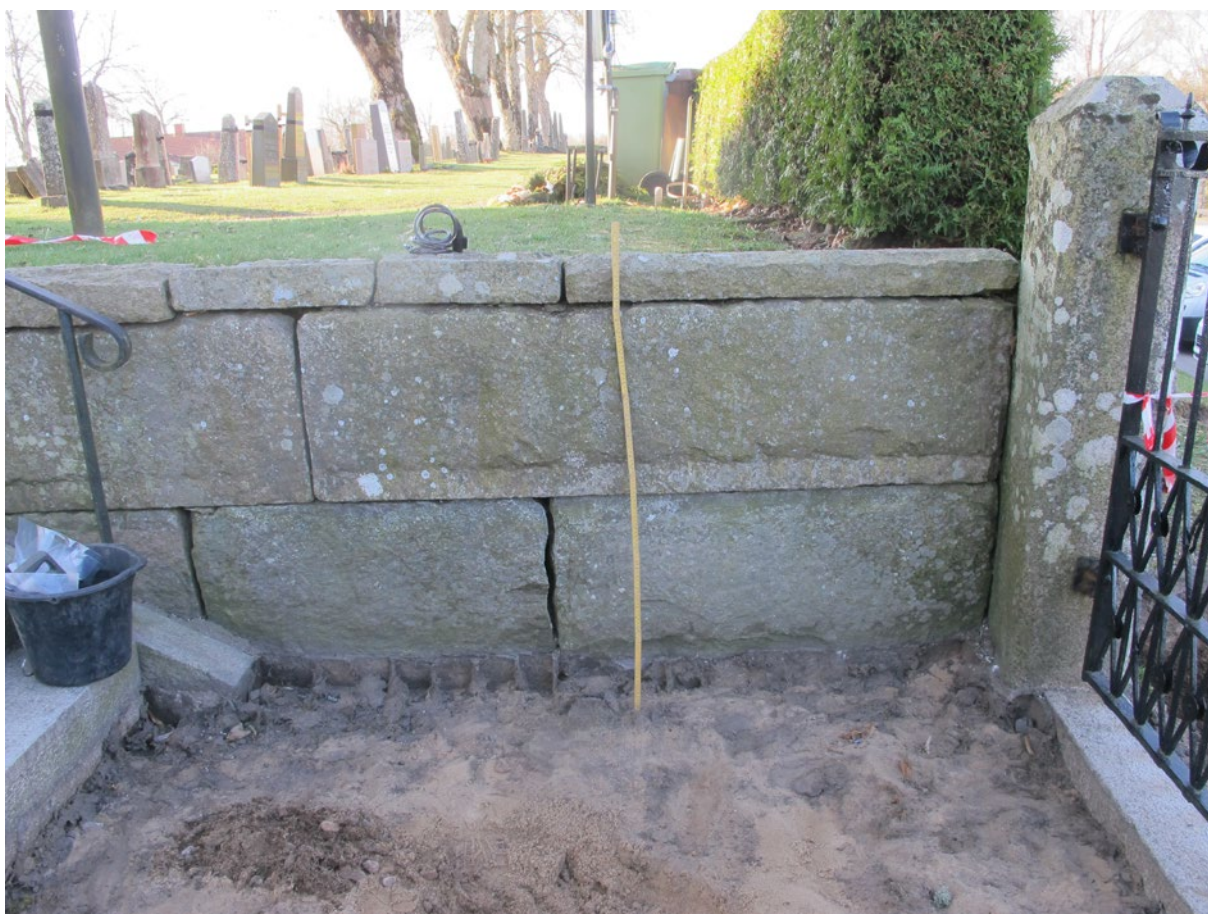
Figur 4. Nivåskillnaden på ytan där rännan framkom och dagens kyrkogård. Foto mot S.
