KULTURHISTORISK UTREDNING

# Gamla prästgården i Stenbrohult

RAÄ 21  
Stenbrohult socken  
Älmhults kommun

Smålands museum  
Rapport 2006:44

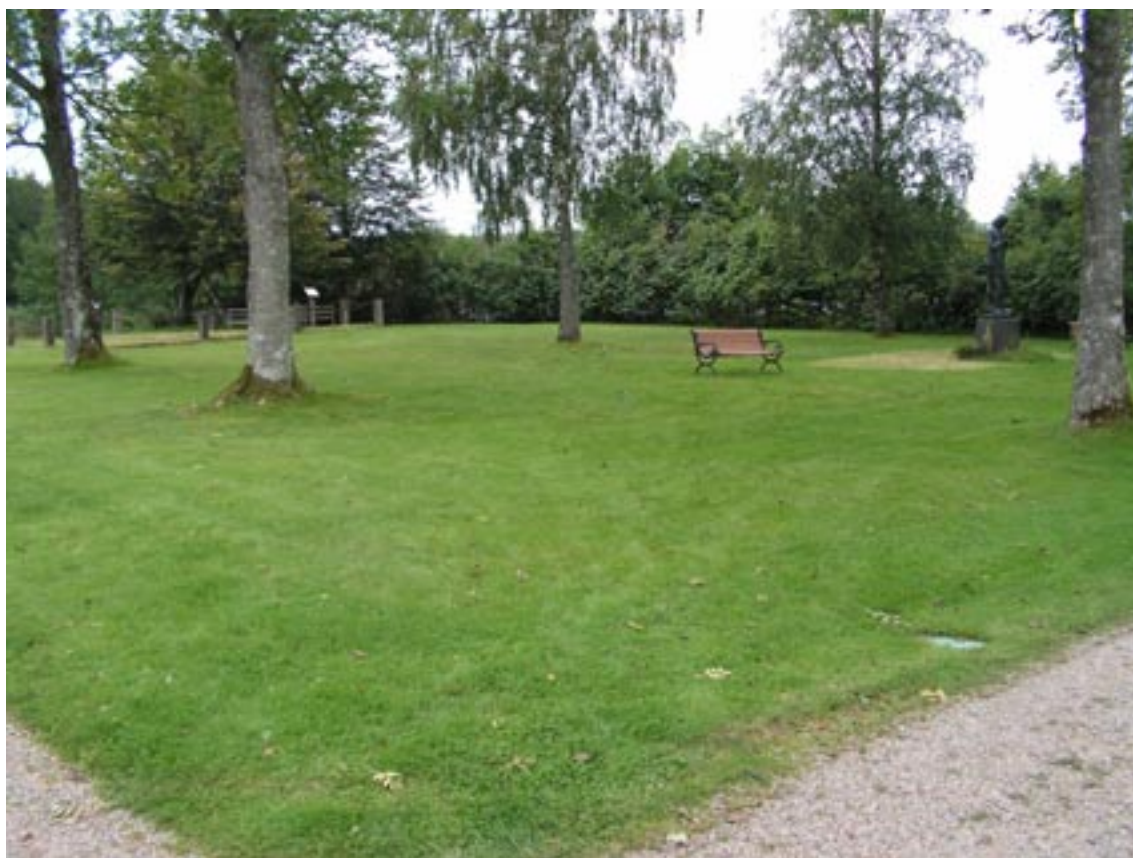
Fig 1. Den gamla prästgårdstomten i Stenbrohult i kyrkogårdens utkant är idag ett parkliknande område. Foto från nordost. M Hansson.

Den gamla prästgårdens gårdstomt, RAÄ 21, ligger i den södra delen av nuvarande kyrkogård. Inom gårdstomten står en staty av den unge Linné rest 1947 (RAÄ 30). Strax norr om den nuvarande kyrkan är den medeltida kyrkplatsen belägen (RAÄ 215). Omedelbart söder om prästgårdstomten finns en äldre färdväg, RAÄ 213, vilken upptäcktes och togs fram i samband med utvidgning av kyrkogården på 1990-talet.

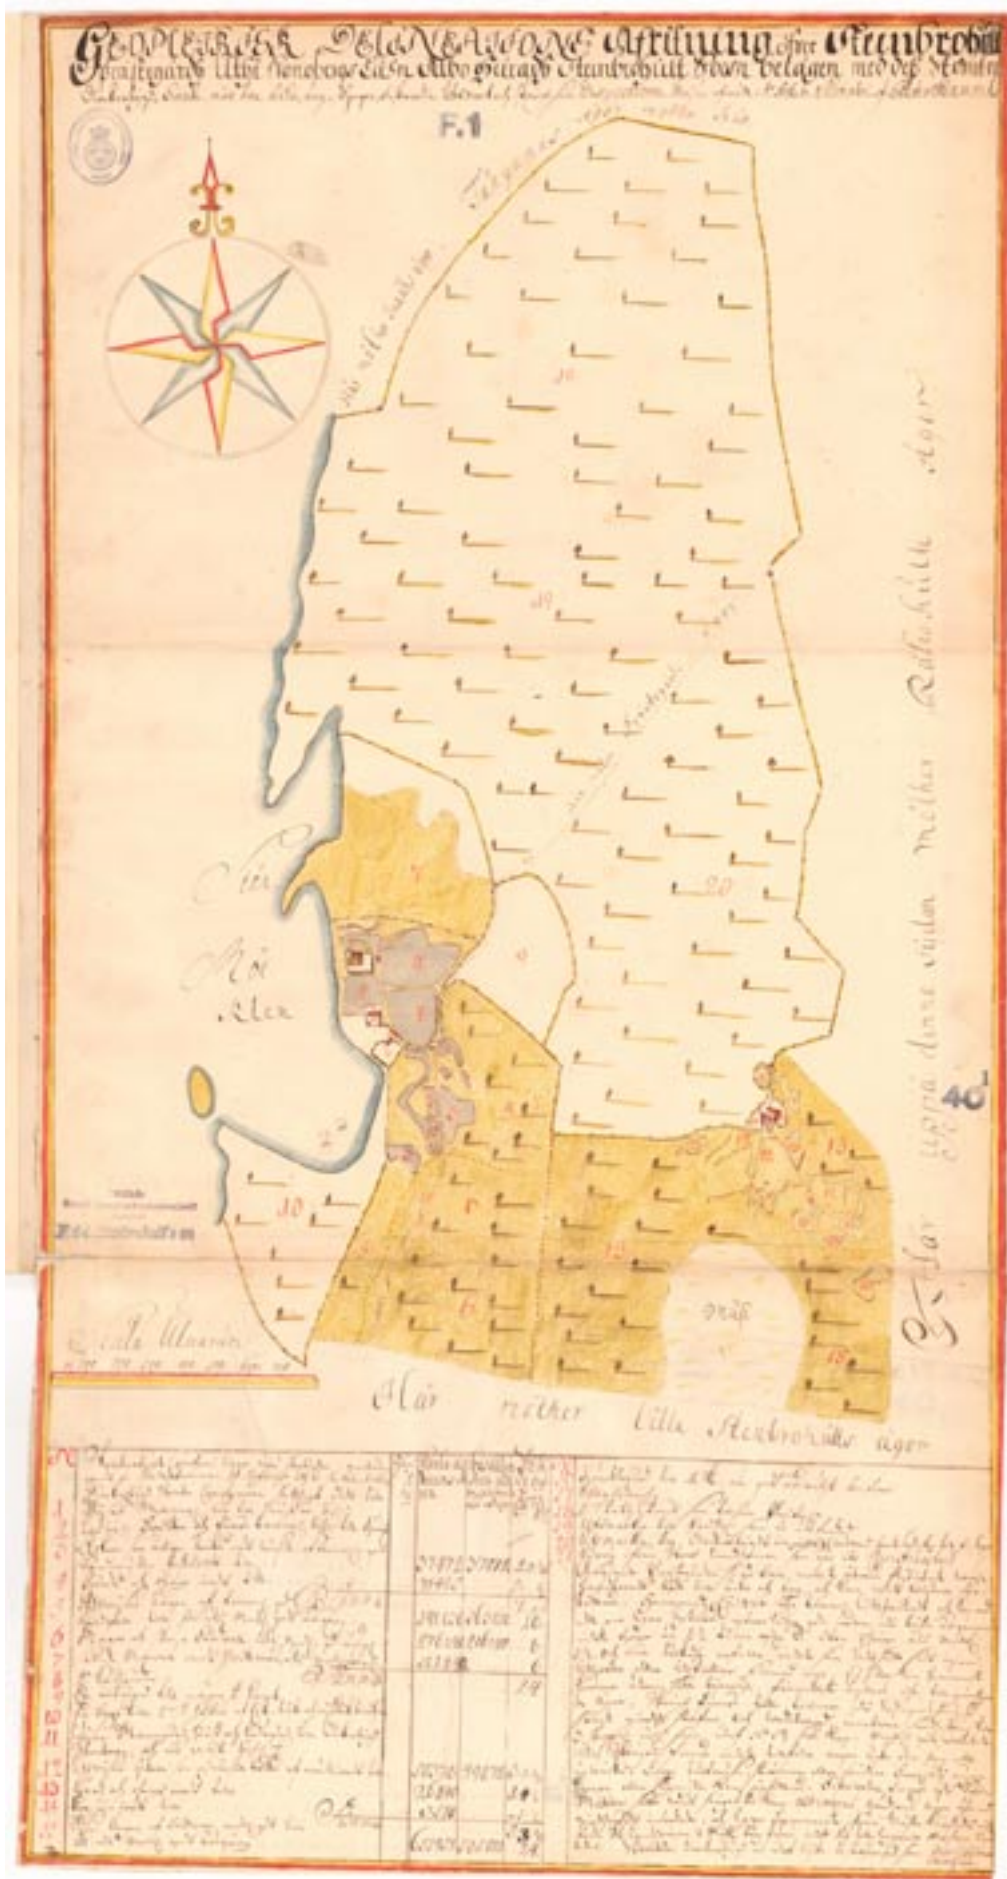
Fig 2. 1696 års karta över Stenbrohult och Djäkabygd. LMV F 64-40:1.

Som historiska källor måste även de historiska kartor som finns över Stenbrohult betraktas. Den äldsta kartan över Stenbrohult upprättades 1696 och ger en god bild både av husens belägenhet vid denna tid, men också av relationen mellan kyrkan, prästgården och dess åkermark samt stomhemmanet Djäkna-bygd (LMV F 64:40:1, Stenbrohult sn). På uppdrag av Länsstyrelsen har Clas Tollin, då vid Riksantikvarieämbetet, rektifierat 1696 års karta och framställt ett kartöverlägg som förvaras på Länsstyrelsen. Detta kartöverlägg har ställts till förfogande av Louise Ellman-Kareld, Länsstyrelsen, och har använts i samband med den digitala rektifiering av kartan. Den digitalt rektifierade kartan har sedan jämförts med resultatet av den digitala inmätning av stengrunder o. dyl. som gjorts.

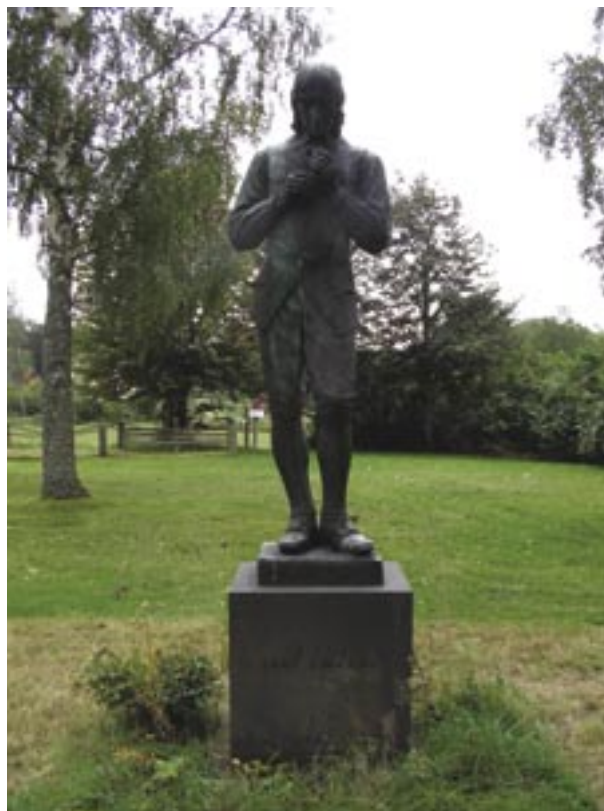
Fig. 3 Linné-statyn på prästgårdstomten föreställande den unge Carl. I bakgrunden syns källaren. Foto M Hansson.

Den källare som finns på prästgårdstomten är enligt traditionen den källare som Nils Linneaus lät bygga. Idag är källaren tunnvalvd och nås via en trappa. Källaren restaurerades år 1967 efter anvisningar av dåvarande landsantikvarien Jan-Erik Andersbjörk. Arbetet utfördes av Herman Persson, Älmhult och enligt uppgift från Allan Ericsson, Hembygdsföreningen Linné, grävdes ett område runt källaren ut till närmare tre meters djup, varefter källaren murades upp på nytt. I samband med detta påträffades även en mängd brända sädeskorn, vilka idag ska förvaras på prästgården. Vid denna tid tillkom även den markering av stenfundament med järnkedjor som omger källaren och visar dess ungefärliga utredning under mark. Medan åtgärderna som vidtogs säkerställde källarens existens för lång tid framåt, innebar det samtidigt att de eventuella äldre kulturlager som fanns runt källaren kom att grävas bort utan någon dokumentation. Inför eventuella framtida arkeologiska undersökningar måste således området runt källaren ur arkeologisk synvinkel betraktas som förstört.

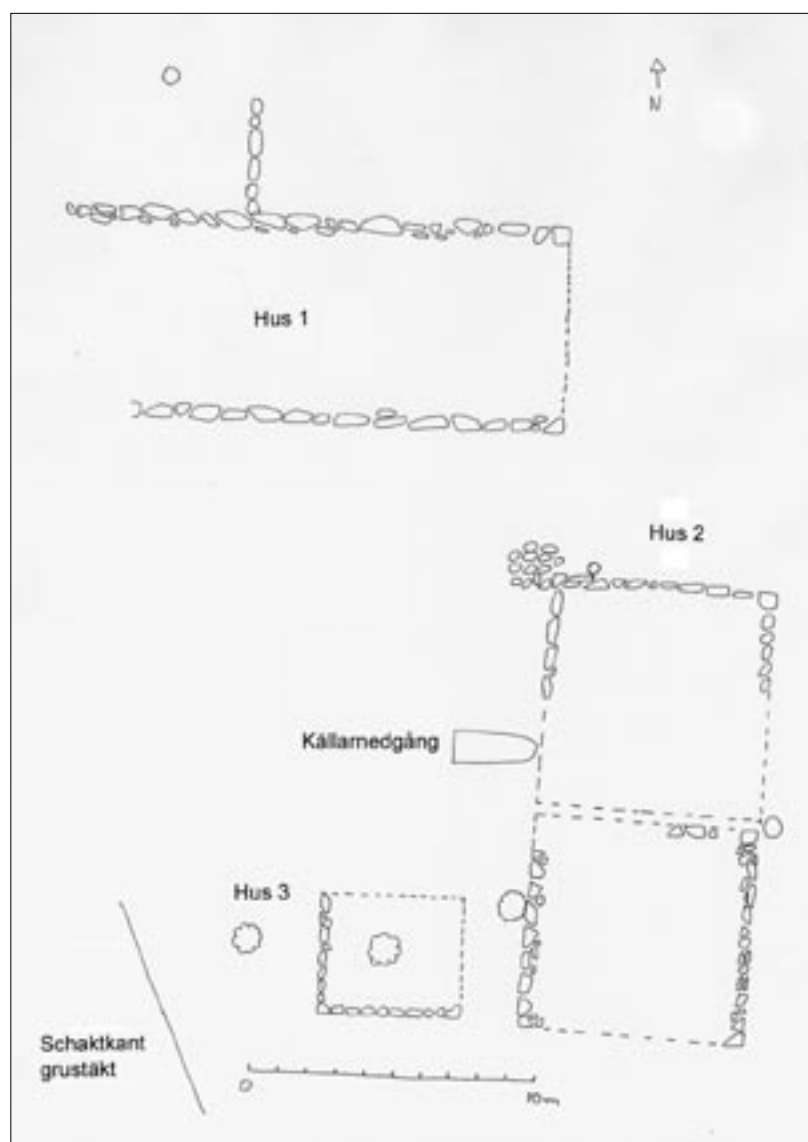
Fig. 4 Planritning över gamla prästgårdstomten upprättad 1925.

Planritningen visar läget för den norra och östra längan med källarnedgången, samt en byggnad i den södra längan (fig. 4). Idag kan syllstenar ingående i den södra och östra längan återfinnas, om än kraftigt övertorvade. Däremot förefaller stensyllen till den norra längan till stora delar vara bortbruten, om den inte blivit övertäckt med ansevärliga mängder jord.

På planritningen från 1925 finns syllstensgrunder till tre hus dokumenterade (se fig. 4). Eftersom en del syllstenar till hus 2 och 3 kan återfinnas idag under grästorven förefaller det som om husgrunderna bör ha tillhört de byggnader som revs 1883. Möjligen tillhör grunden till hus 2, den östra längan, den byggnad som revs redan 1827. Hus 1 låg i öst-västlig riktning i norra delen av tomten. Huset är inte dokumenterat i sin fulla utsträckning men förefaller ha varit minst ca 18 meter långt och ca 7,5 meter brett. Detta motsvarar någorlunda det boningshus som beskrevs i syneprotokollet 1827. Detta var 18,75

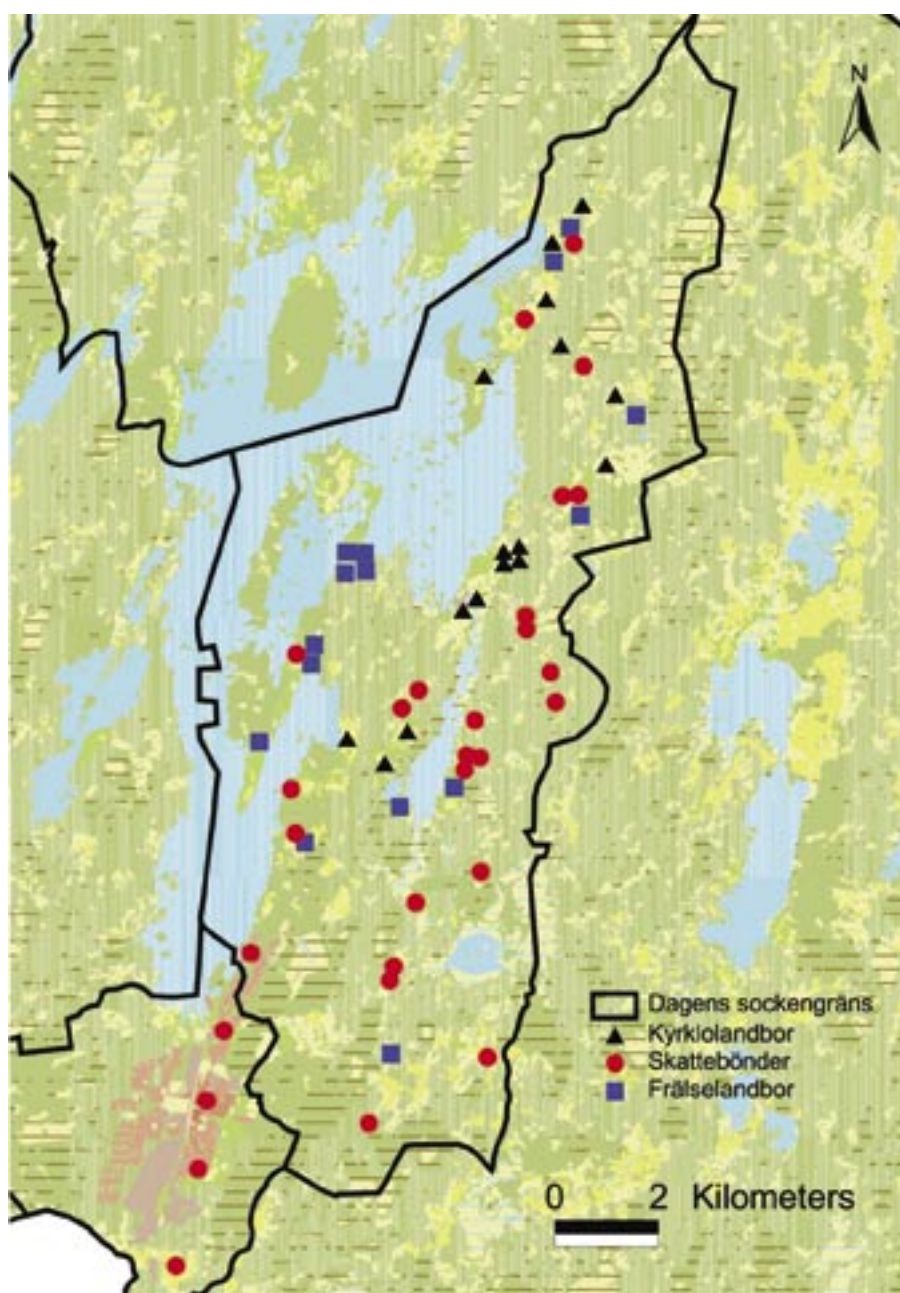
Fig 6. 1500-talets jordeboksenheter fördelade på jordnatur.

förtecknar gårdarna i socknen (Larsson 1980:193ff) (fig. 6). Av jordeboken framgår att det fanns 57 ½ taxerade hemman i socknen. Bebyggelsen bestod huvudsakligen av kamerala ensamgårdar. De största byarna i socknen var Dihult, Såganäs och Taxås med tre kamerala hemman vardera. Detta visar att bebyggelsen i socken var gles och bestod av mindre enheter, även om det inte är uteslutet att en kameral ensamgård kunde bestå av flera gårdsbruk. Jordeboken visar även jordnaturens fördelning. Här visar det sig att knappt hälften av hemmanen, 26 ½, ägdes av skattebönder, medan 15 hemman ägdes av utsocknes frälsepersoner och brukades av landbor (arrendatorer). Resterande sexton hemman hade kyrkliga ägare. Tre gårdar låg under sockenkyrkan, medan hela elva gårdar tillhörde olika prebenden vid Växjö domkyrka, d.v.s. de fungerade som försörjning för kaniker och annan personal vid domkapitlet i Växjö. Även domkyrkan och biskopsbordet ägde vardera en gård i socknen.

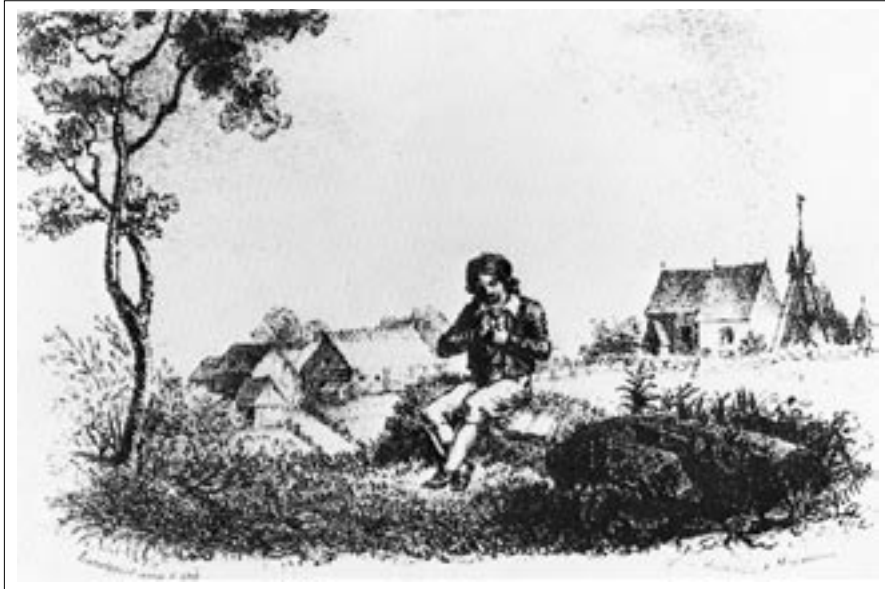
Fig. 7 "Linne vid Stenbrohult", avbildning i Kalender för barn 1820. I bakgrunden syns prästgården samt kyrkan med sitt stenkör och timrade långhus. Ur Liepe1984:119.

ett långhus och vapenhus av timmer medan kor och sakristia var uppförda i sten. Möjligen fanns även en absid. Enligt en teckning publicerad 1820 (se fig 7) var koret bredare än långhuset. Detta kan tyda på att kyrkan delvis byggts om och ett ursprungligt timrat kor ersatts av ett större stenkör. Sannolikt har planerna varit att helt ersätta timmerkyrkan med en stenbyggnad, men av någon anledning har planerna aldrig förverkligats. Liknande exempel på ”avbrutna” ombyggnader av kyrkor finns på andra håll i landet, exempelvis på Gotland och i stadskyrkan i Skanör (Wienberg 2004)

Kyrkan var således av en vanlig medeltida typ med långhus och ett kor som ursprungligen bör ha varit smalare än långhuset. Enligt uppgifter från 1700-talets mitt var kyrkan ca 13 meter lång och närmare 9 meter bred, vilket förefaller alltför litet för att motsvara den kyrka som är avbildad på 1820 års teckning. Förutom dessa oklara måttuppgifter finns inte mycket känt om den gamla kyrkan. Några medeltida inventarier har inte heller bevarats från den gamla kyrkan (För en ingående beskrivning av den gamla kyrkan se Virdestam 1923a).

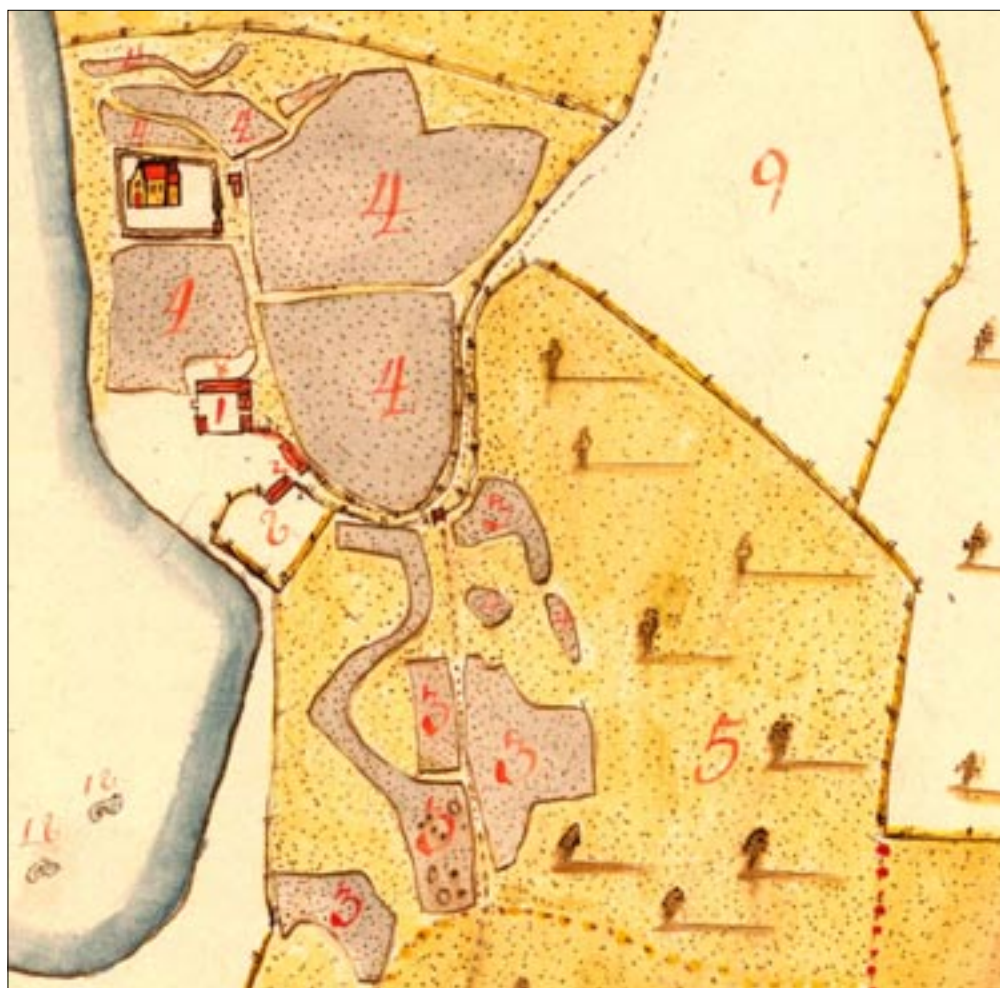
Fig. 8 Utsnitt ur 1696 års karta över prästgården med 1. mangård, 2. fägård och 8. kålgårdar.

Mangården var avskild från fägårderna av en hägnad och bestod av fyra byggnader. I norr låg i öst-västlig riktning sätessstugan vilken förefaller ha varit närmare 20 meter lång. På sätessstugans södra sida och i rät

vinkel mot dennas östra gavel låg två bodar, varav den norra var sammanbyggd med sätesstugan. Mellan bodarna fanns infarten till mangården från vägen i öster. Gårdsplanens västra sida avgränsades av ett mindre hus i det sydvästra hörnet. På de sträckor där gårdsplanen inte avgränsades av byggnader, i väster och söder, fanns hägnader. På kartan gör den västra hägnaden en markerad utvikning mellan sätesstugan och boden i sydväst. Möjligen kan detta bero på att hägnaden här omfamnade gårdens brunn. En liknande utvidgning runt gårdsbrunnen kan ses på laga skifteskartan över Råshult från 1841 (Hansson & Nylén 2005). Fågården låg avskärmad i sydost, här fanns två byggnader, fähuset och ladugården. Till sin struktur är därmed prästgården i Stenbrohult en typisk götisk gård, som just karaktäriseras av att ha mangården tydligt skild från fågården.

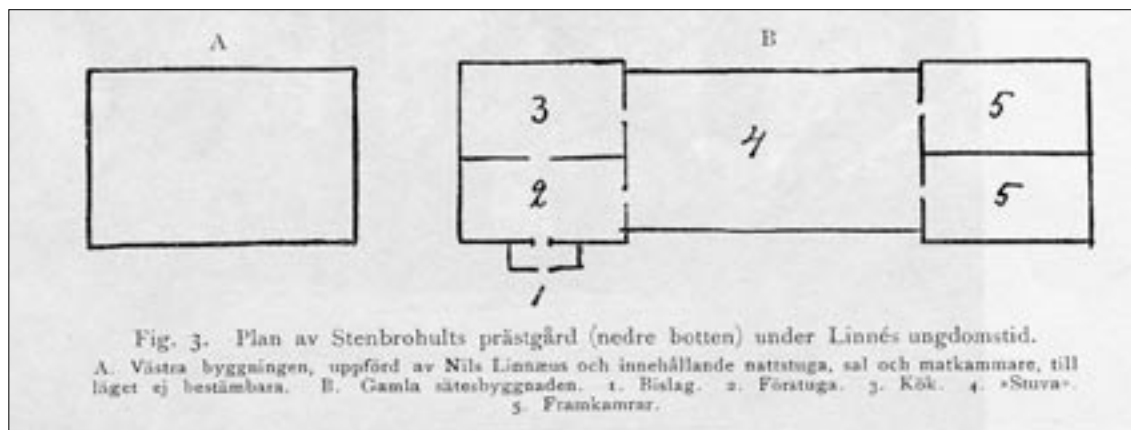
Fig. 10. Gotthard Virdestams rekonstruktion av planen av den gamla mangårdsbyggnaden under Linnés ungdomstid. Efter Virdestam 1927:

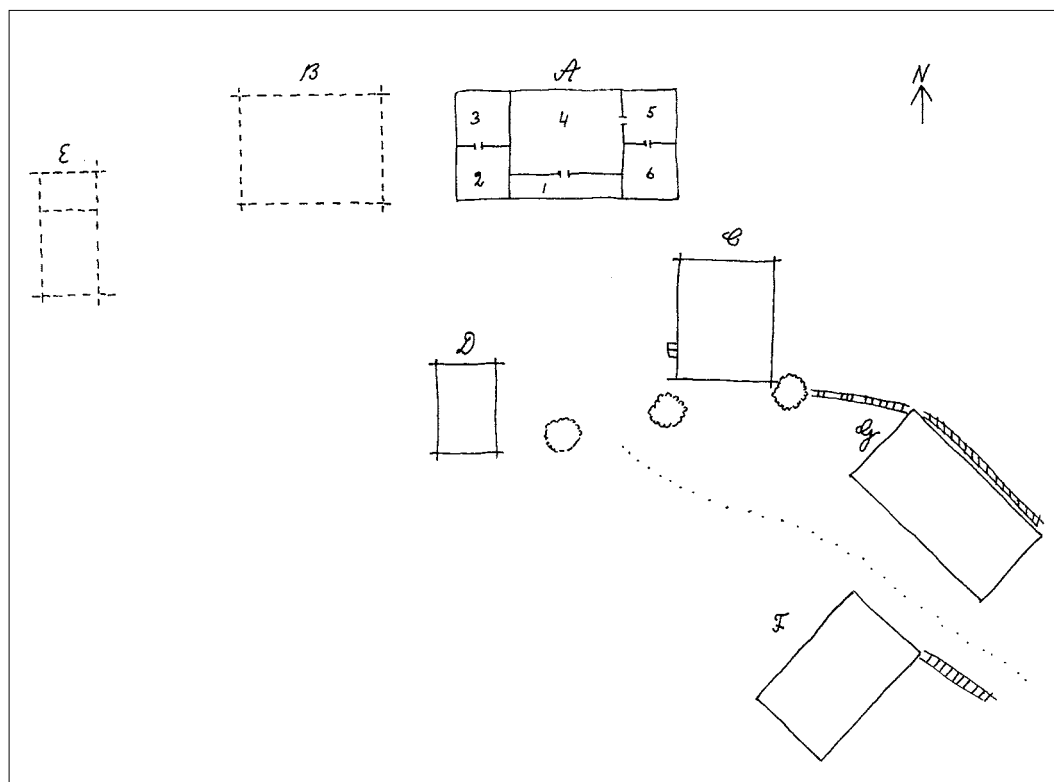
Fig. 11 Stenbrohults prästgård efter branden 1746, rekonstruktionsplan av G Virdestam. Efter ritning i kyrkans arkiv.

Ett problem med Virdestams tolkning är att om en byggnad uppförts i linje med sätesstugan och väster om denna, skulle denna byggnad delvis ha hamnat i åkermarken, något man kanske velat undvika. Mer troligt vore möjligen att Nils Linneaus nya västra byggnad uppfördes på gårdens västra sida men i vinkel mot sätesstugan. Ett sådant arrangemang skulle bibehållit den gamla gårdsstrukturen, även om gårdens byggnadsbestånd förnyades. Här fanns även utrymme för ytterligare ett hus. Det problematiska med de skriftliga uppteckningar som Virdestam använder som underlag för sin rekonstruktion är att de blandar omnämnanden av hus med enskilda rum vilket gör det svårt att avgöra vad som är vad.

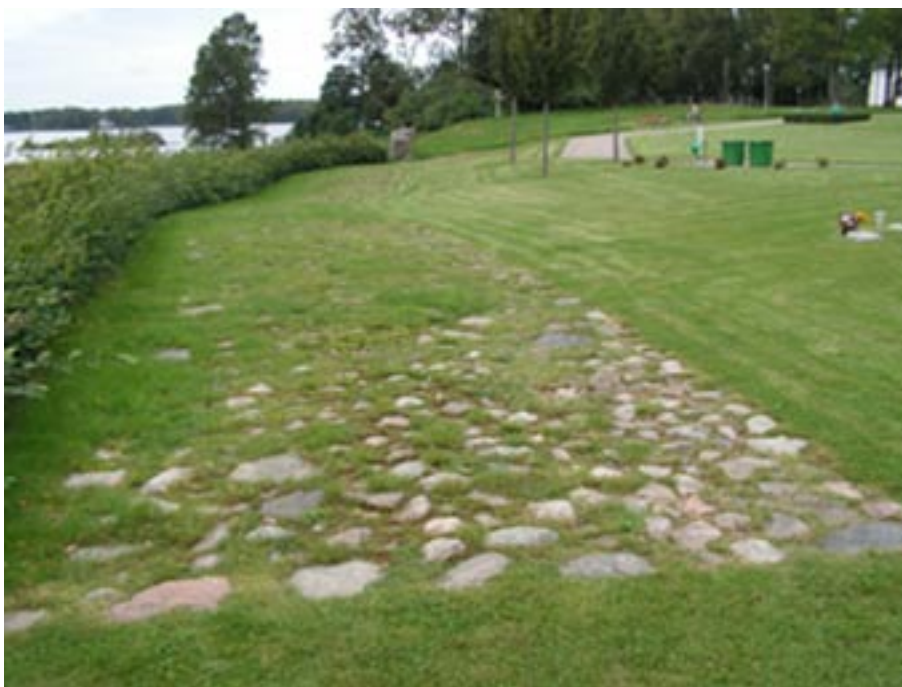
Fig. 13. Den stensatta vägen upp mot prästgården vilken rensades fram 1998. Foto från sydost.  
Foto M Hansson.

Idag kan man förutom den omgärdade källaren ana sig till att det finns ytterligare lämningar dolda under markytan på den gamla prästgårdstomten, som idag närmast kan liknas vid en mindre park. Strax sydost om parken finns den stensatta väg som påträffades 1998. Vägen är bevarad på en ca 50 meter lång sträcka och är ca 3,6 meter bred. Dess utsträckning motsvarar den väg som på 1696 års karta ledde upp till prästgården från söder (fig. 13).

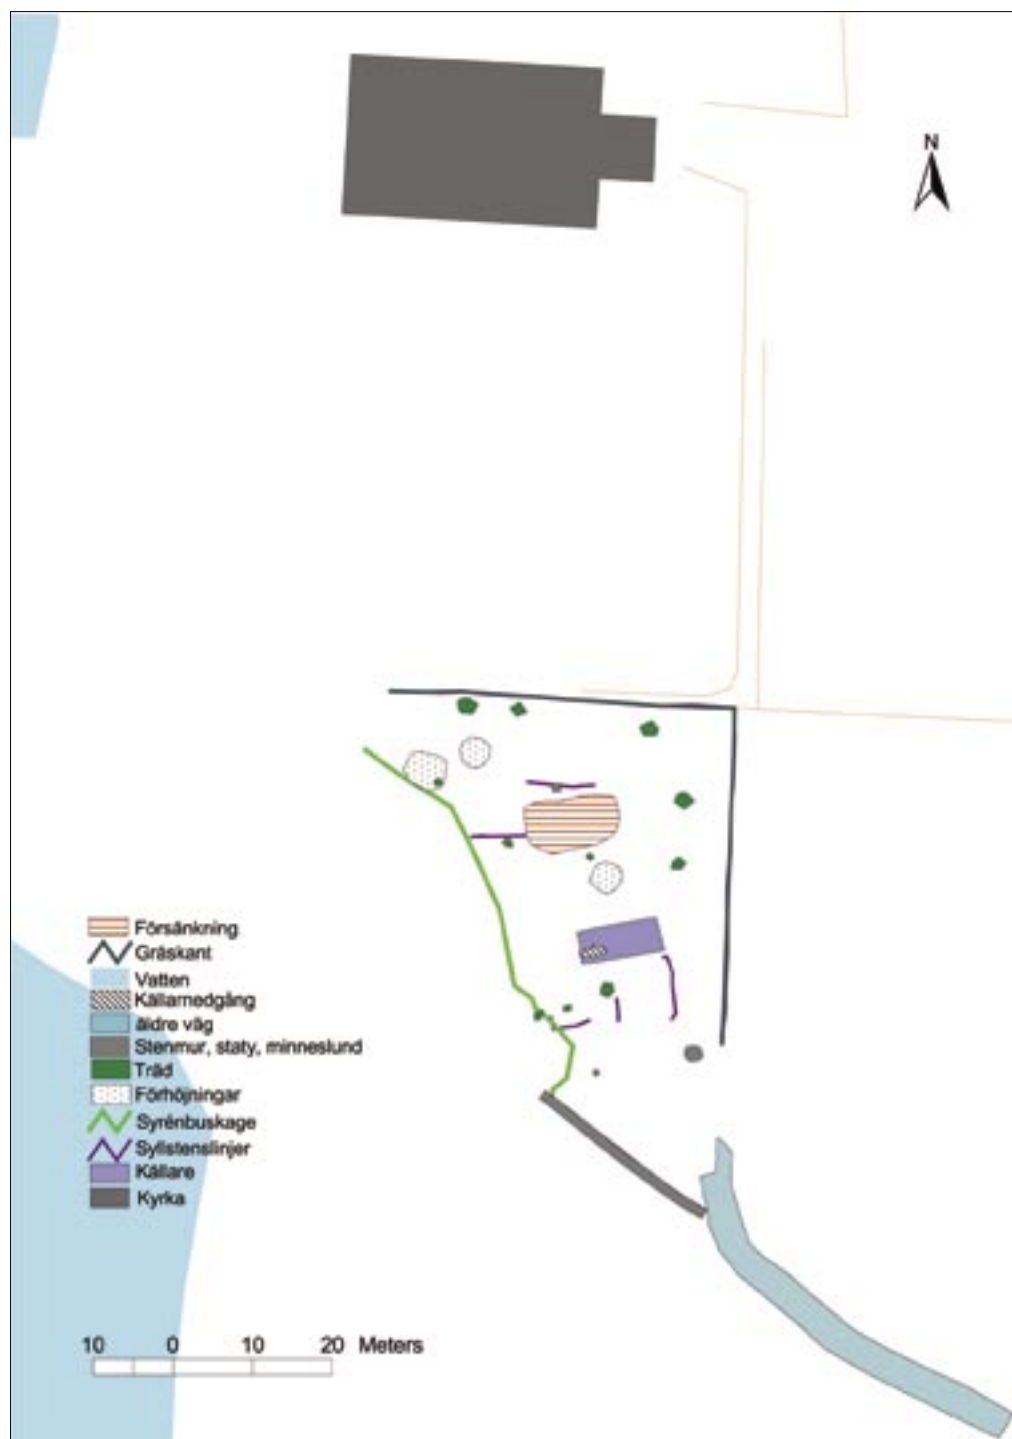
Fig. 14. Plan över inmätta strukturer på prästgårdstomten.

meter långt och 8,85 meter brett (Virdestam 1927:28). Detta hus bör ha uppförts efter branden 1746 och sannolikt rivits 1883. Några säkra spår efter syllstenarna till detta hus kunde inte återfinnas ytligt under grästorven. Möjligen har dessa röjts bort. Detta kan ha skett i samband med att man reste Linné-statyn, vilken står där husgrunden skulle ha legat. Vid provstick med jordsond framkom dock indikationer på att det på lägre liggande nivåer skulle kunna finnas stensyllsgrunder bevarade efter byggnader som kan ha haft samma nord-sydliga riktning som den husgrund som dokumenterades 1925. Detta kan antingen vara husgrunden från 1925 års ritning som blivit övertäckt, eller spår efter en ännu äldre byggnad.

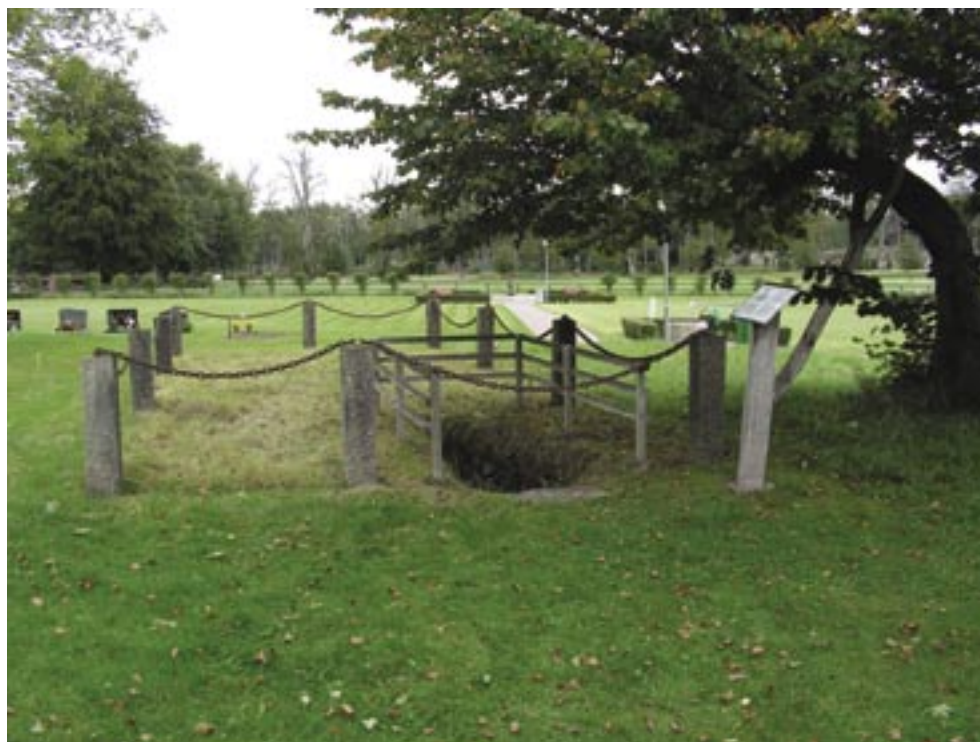
Fig. 15. Det inhägnade området motsvarar ungefär källarens utsträckning under mark. Foto M Hansson.

I bottenplan är källaren kvadratisk, ca 4,10 x 3,10 meter stor. Takhöjden uppgår till ca 2,15 meter. Taket är tunnvalvt (i nord-sydlig riktning), golvet är idag täckt med sand. I källarens väggar finns mitt på den södra väggen tre nischer ca en meter ovan golvet. Nischerna är ca 0,3 x 0,3 meter stora och 0,3 meter djupa. Även i den västra väggen finns en nisch, ca 0,25 meter bred, 0,4 meter hög och 0,6 meter djup.

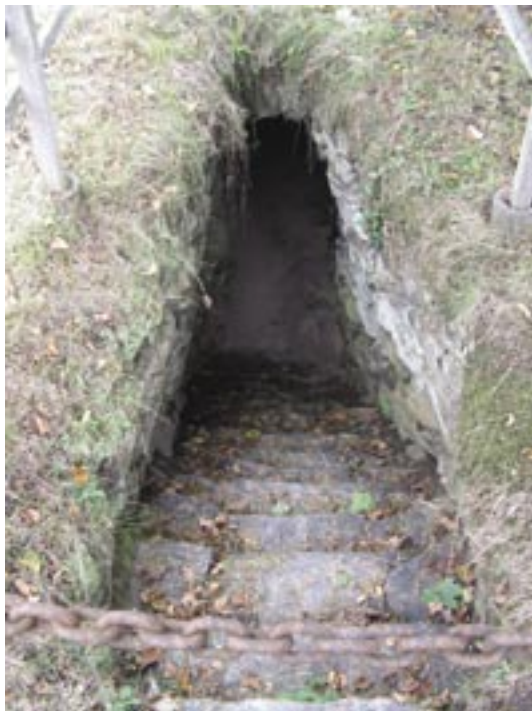
Fig. 16. Källartrappan ned till den tunnvalvda källaren.  
Foto M Hansson.

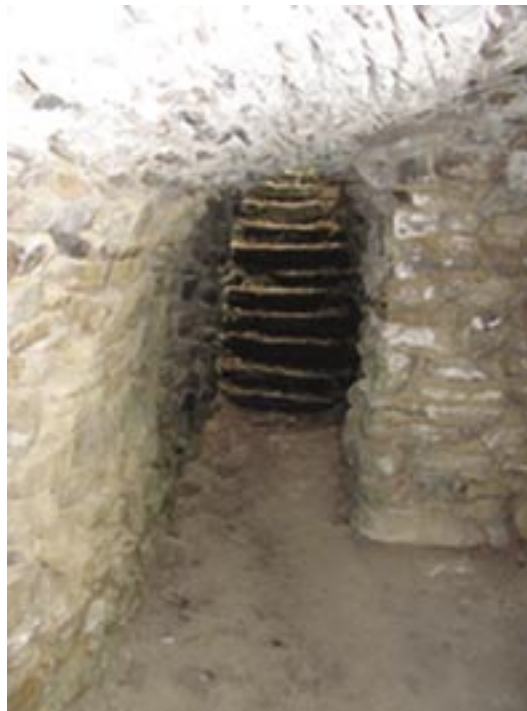
Fig. 17. Källartrappan och delar av murverket inifrån källaren. Foto M Hansson.

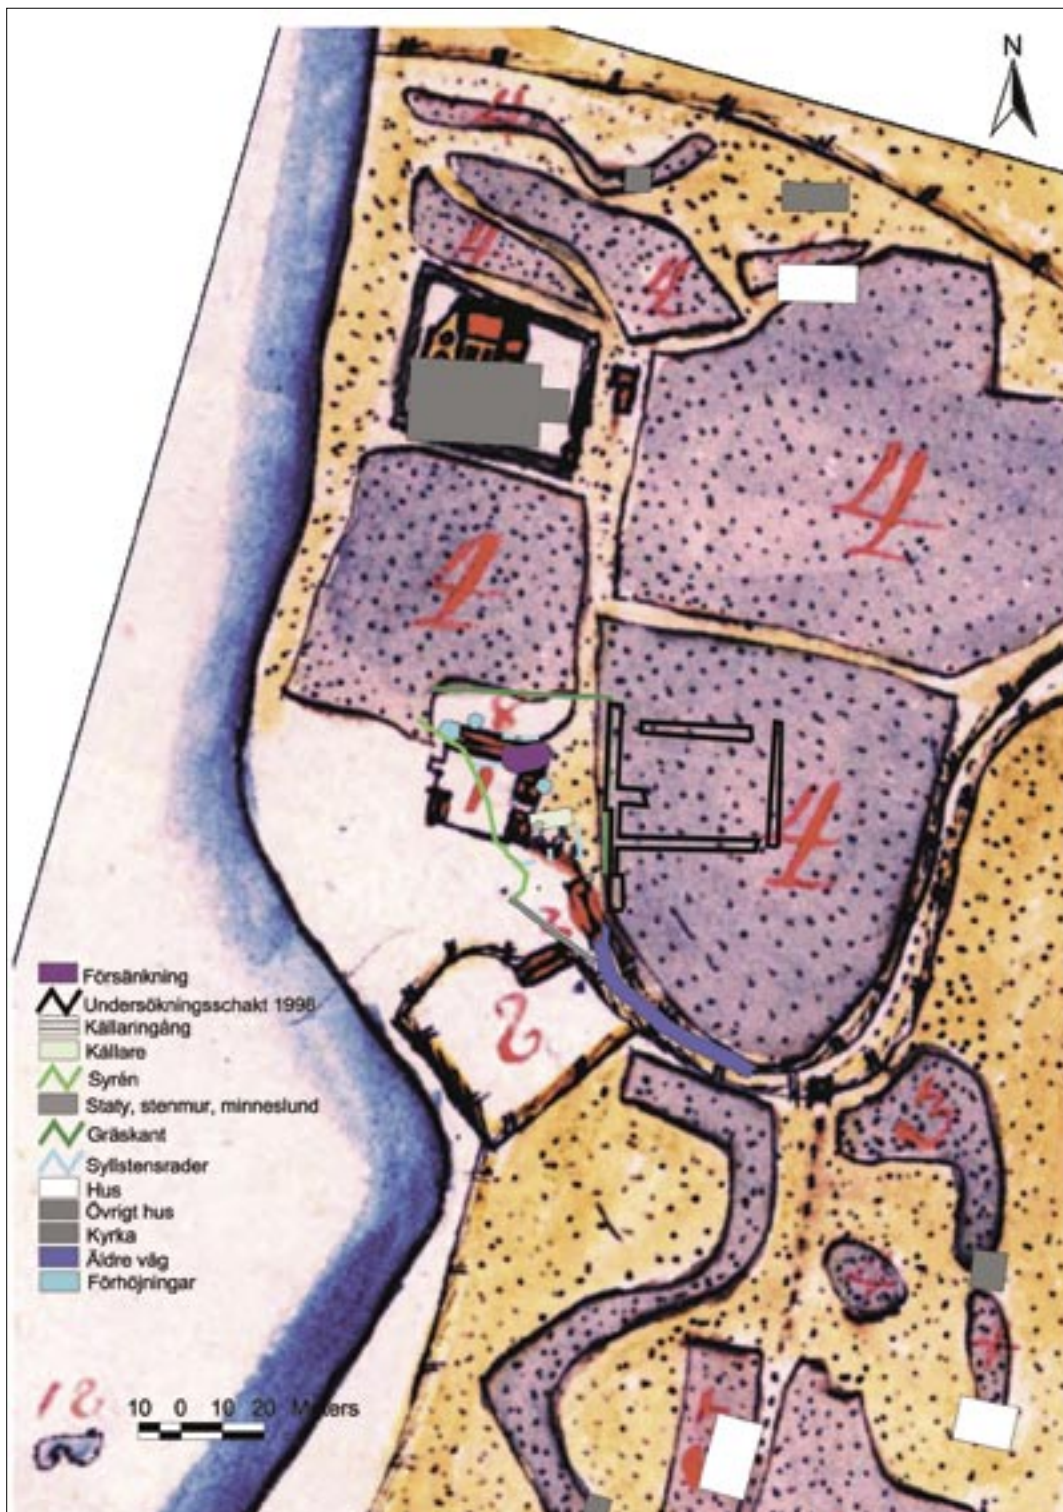
Fig 18. Digital rektifiering av 1696 års karta jämfört med dagens situation och inmätta strukturer.

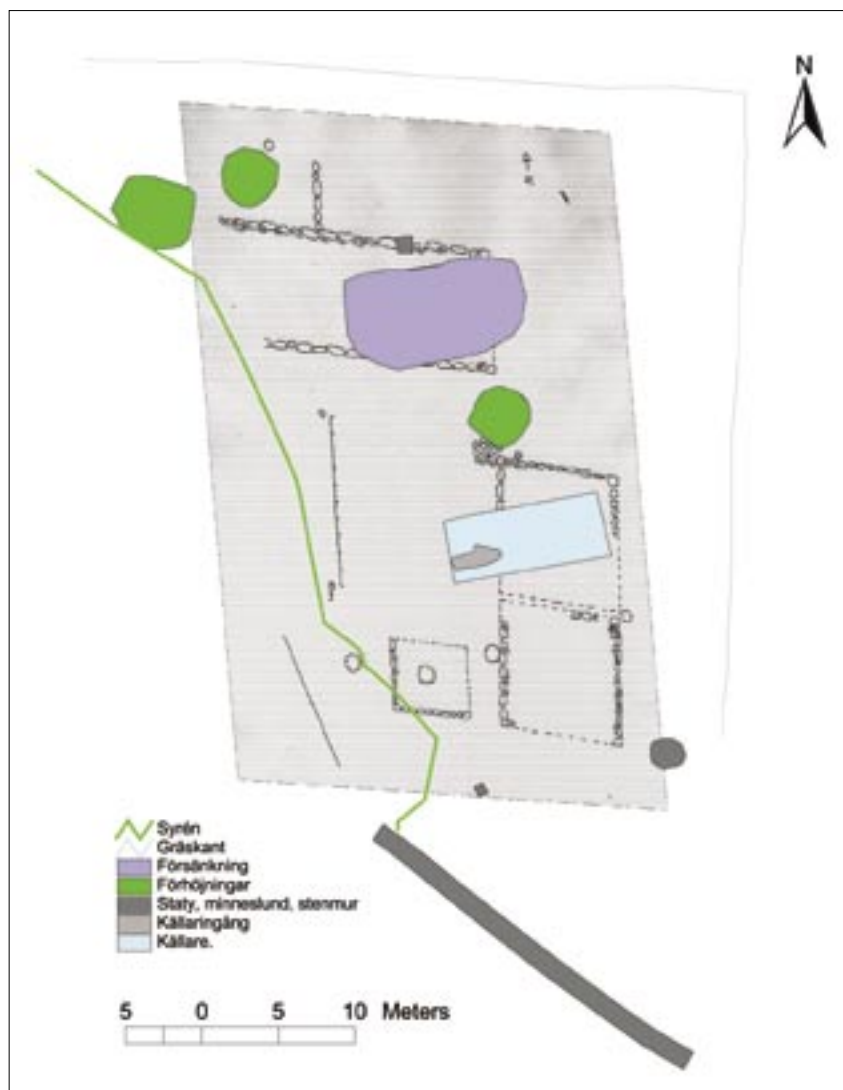
Fig. 19. Inmätta strukturer jämfört med 1925 års planritning.

En jämförelse mellan de inmätta lämningarna och de husgrunder som dokumenterades 1925 visar också på stor överensstämmelse, särskilt när det gäller den östra och södra längan. Att dessa husgrunder inte kunde återfinnas än tydligare understryker att de delvis brutits bort, alternativt blivit övertäckta.
